# UCHWAŁA

**Państwowej Komisji Badania Wypadków Lotniczych**

## 2025-0062

Samolot kat. specjalnej Hatz Classic, SP-YHW

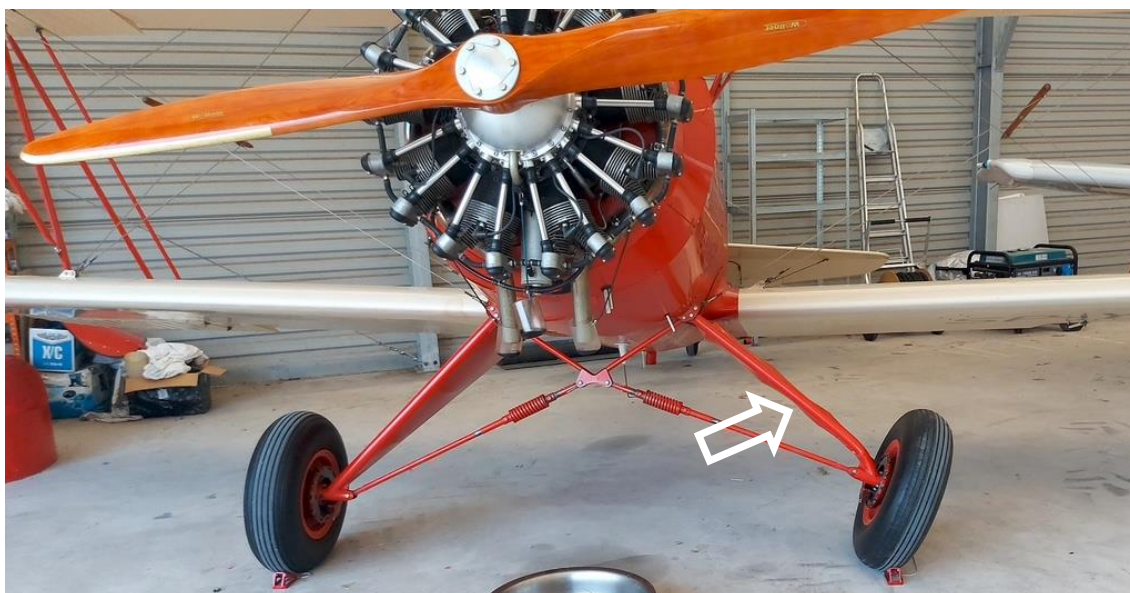
Rys. 1 Samolot Hatz Classic ze zdeformowaną golenią podwozia. Strzałką pokazano miejsce uszkodzenia [źródło: użytkownik samolotu]

W dn. 6 lipca 2025 r., pilot zaplanował przelot z lotniska EPNT na lądowisko w Woli Krakowiańskiej. Podczas kołowania po polu manewrowym lotniska startu samolot wjechał lewym kołem w zagłębienie nawierzchni. Obciążenia podwozia, które wystąpiły, mogły spowodować niewidoczną i niewyczuwalną dla pilota deformację lewej goleni samolotu (Rys. 1). Lot na lądowisko docelowe przebiegł prawidłowo. Pilot podchodził i lądował z prostej na RWY 33, w warunkach wiatru z kierunku 160 st. o prędkości około 5 kt. Samolot przyziemił na dwa punkty, a następnie wytracał prędkość do opuszczenia kółka ogonowego. W trakcie dobiegu, gdy koło ogonowe znalazło się na ziemi, pilot hamował równomiernie oba koła, jednak samolot zaczął tracić kierunek w prawo. Pilot próbował temu przeciwdziałać wychylając ster kierunku przeciwnie do skrętu i jeszcze mocniej hamował. Samolot zjechał poza drogę startową, gdzie wykonał cyrkiel w prawo o 360 stopni. Pilot wyłączył iskrowniki i zamknął zawór paliwa. Po zatrzymaniu i opuszczeniu kokpitu stwierdził skrzywienie lewej goleni podwozia głównego oraz zerwanie połączenia tylnego koła z dźwignią steru kierunku, po prawej stronie. Dalsze oględziny nie wykazały uszkodzeń, w tym kleszczenia się układu hamulcowego. Na własnych kołach samolot został przeciągnięty do hangaru.

1. Prawdopodobną przyczyną cyrkla podczas dobiegu była zbyt wolna i niewystarczająca reakcja pilota na utratę kierunku.
2. Niestabilne miękkie podłoże drogi startowej lądowiska, w miejscach gdzie wysuszona trawa odsłoniła piaszczystą podbudowę DS. Mogło to utrudniać utrzymanie kierunku uszkodzonym samolotem.
3. Zniekształcenie goleni w miejscu osadzenia lewego koła mogło utrudniać utrzymanie kierunku na dobiegu.
4. Powodem zerwania połączenia kółka ogonowego z dźwignią steru kierunku mogły być wysokie naprężenia powstałe podczas manewrowania samolotem na ziemi, przed startem do lotu trasowego.
