**SZKIC SYTUACYJNY LOTU SAMOLOTU  
KOLIBER 110 SP-ERH DNIA 14.08.2003.**

## **ALBUM ZDJĘĆ**

**wypadku nr: 147/03**

**samolot PZL 110 "Koliber" SP-ERH**

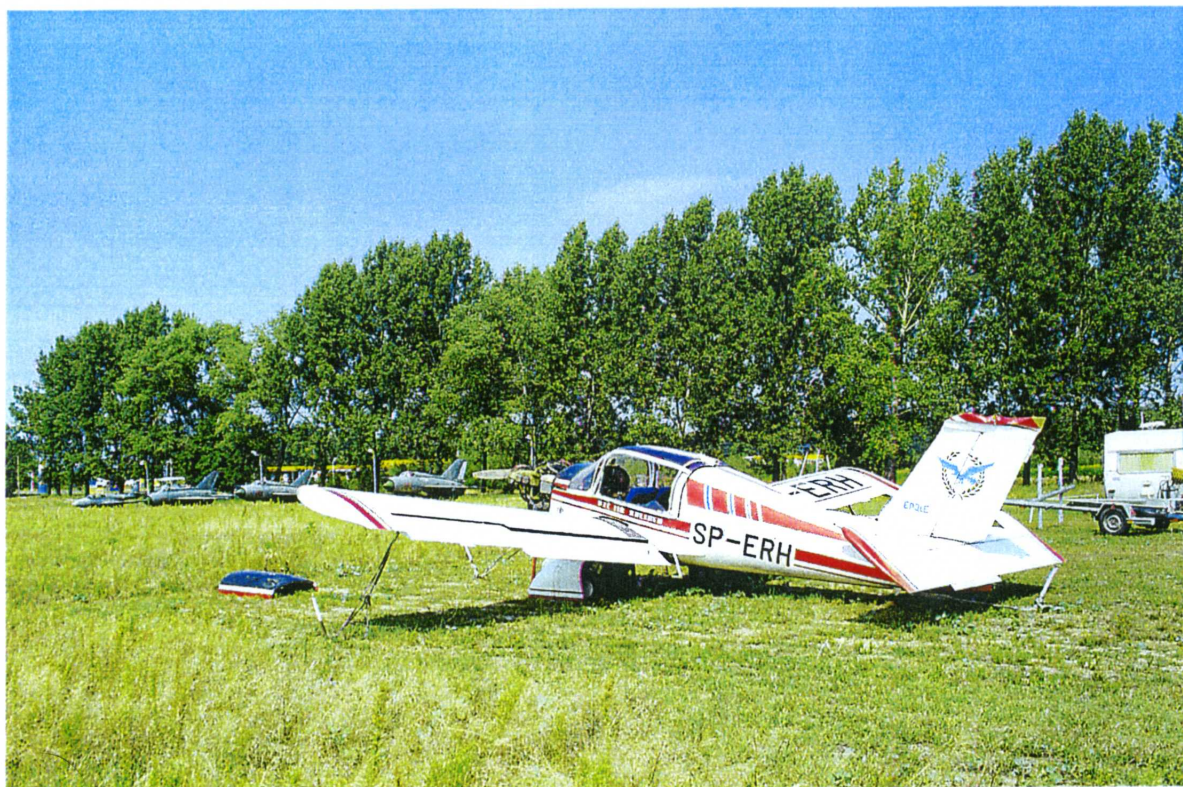
1. Widok ogólny samolotu z lewej strony.

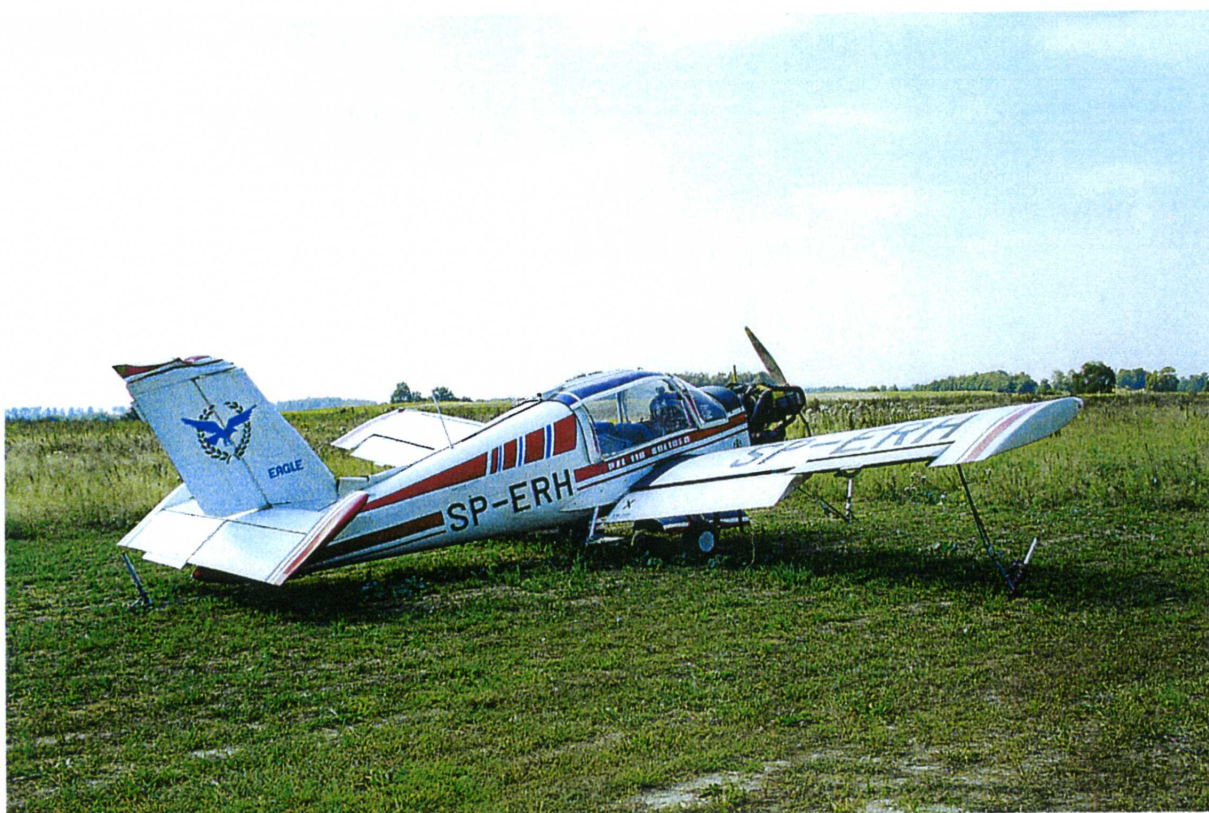
2. Widok ogólny samolotu z prawej strony.

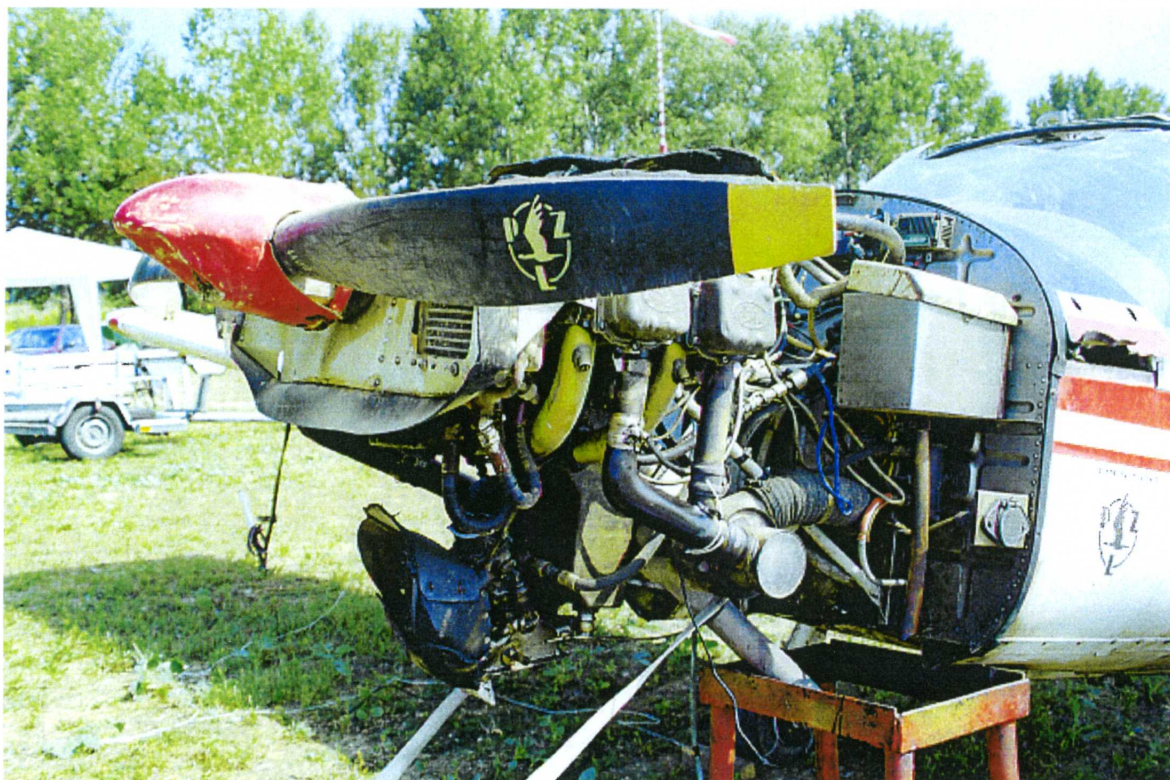
5. Widok silnika.

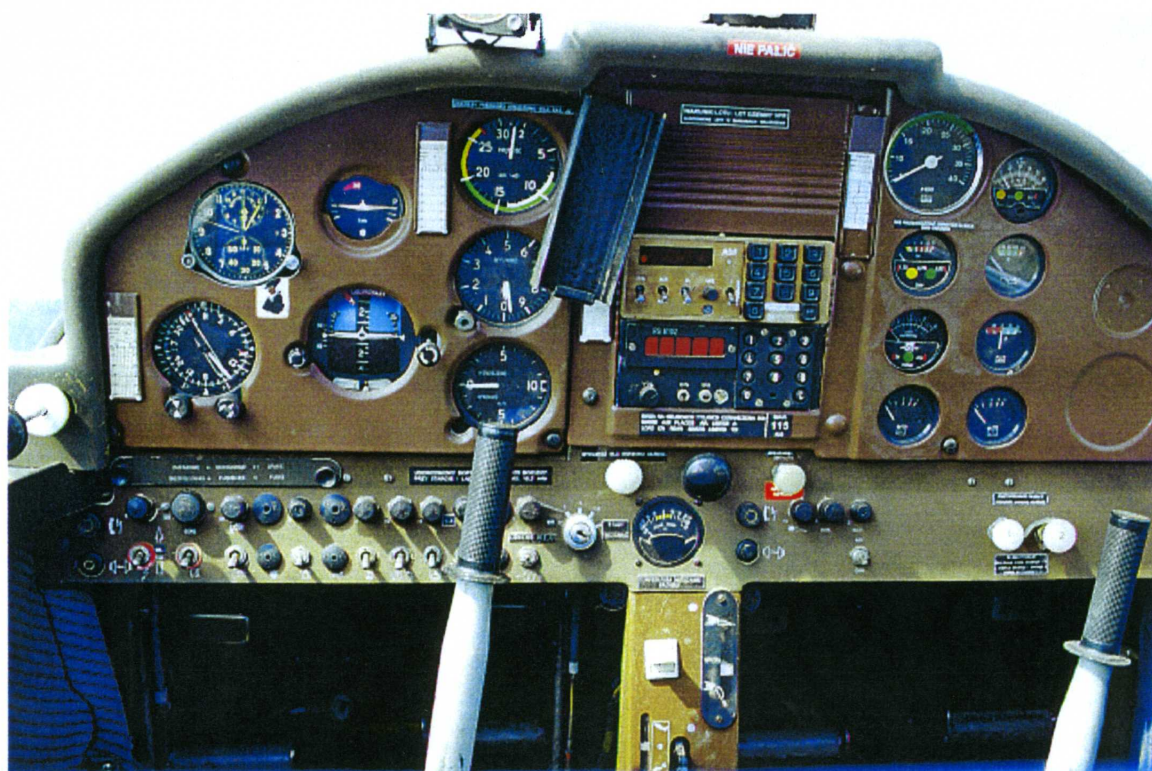
6. Widok tablicy przyrządów.

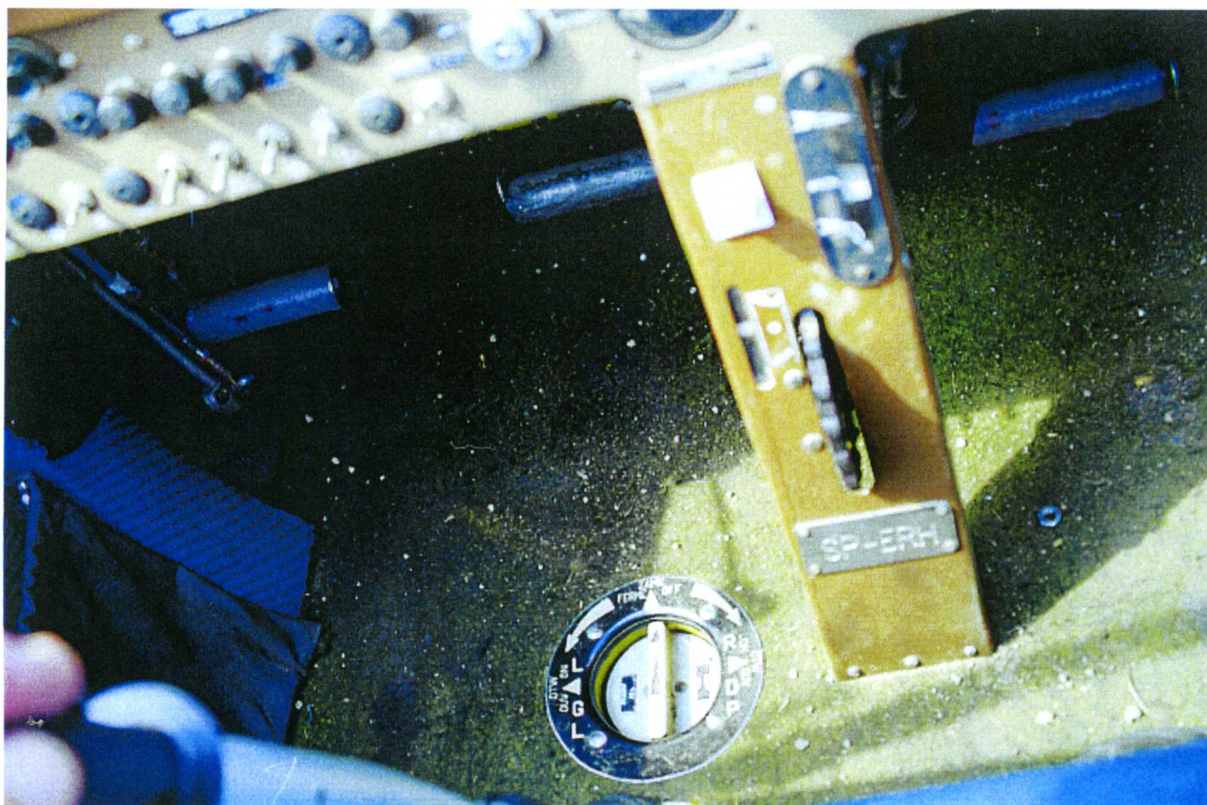
7. Widok zaworu odcinającego.

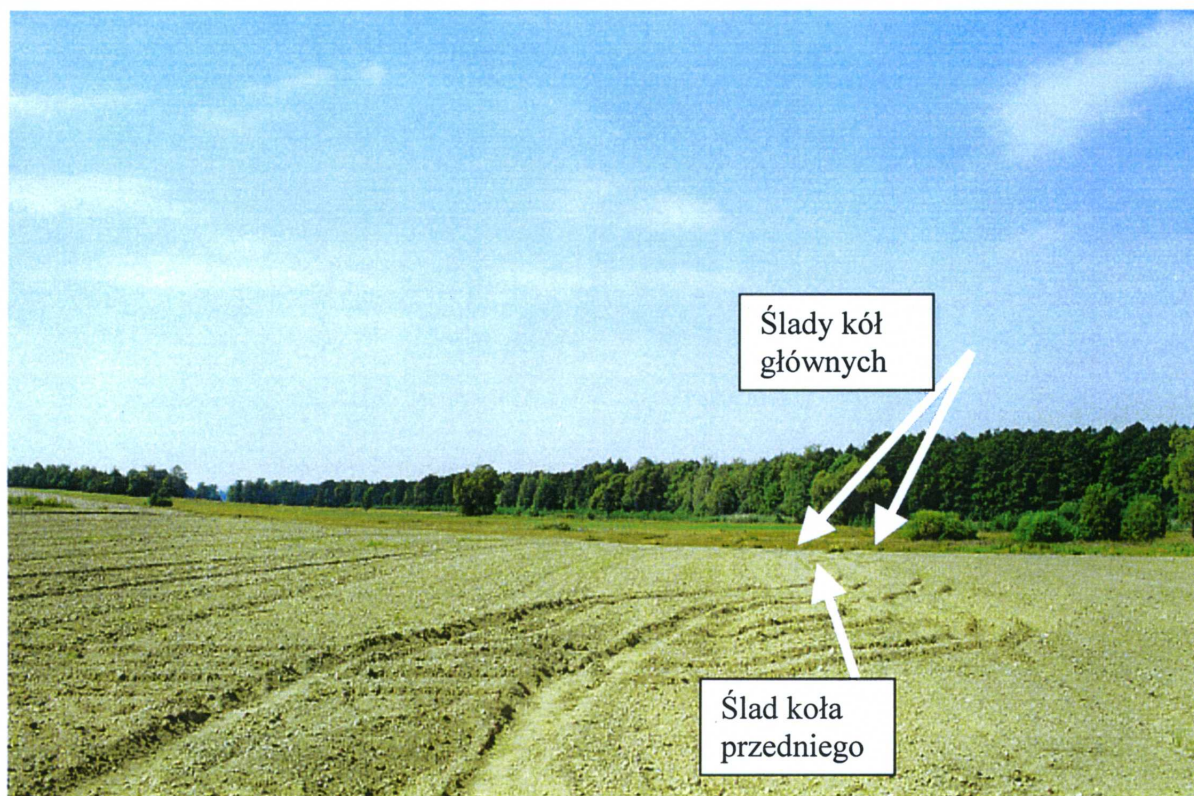
8. Ślady przyziemienia samolotu.

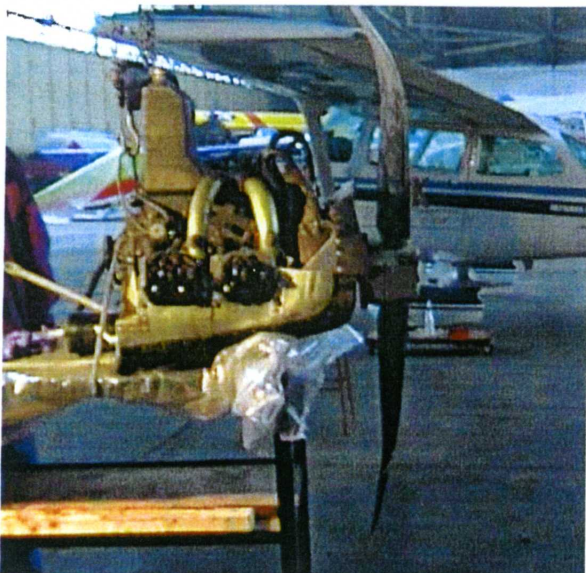
9. Ogólny widok zdemontowanego zespołu napędowego, pogięte śmigło, urwany gaźnik.

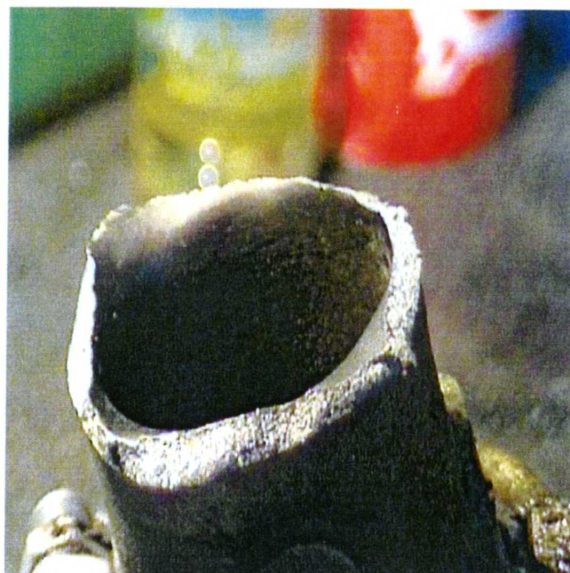
10. Urwany przewód ssący gaźnika.

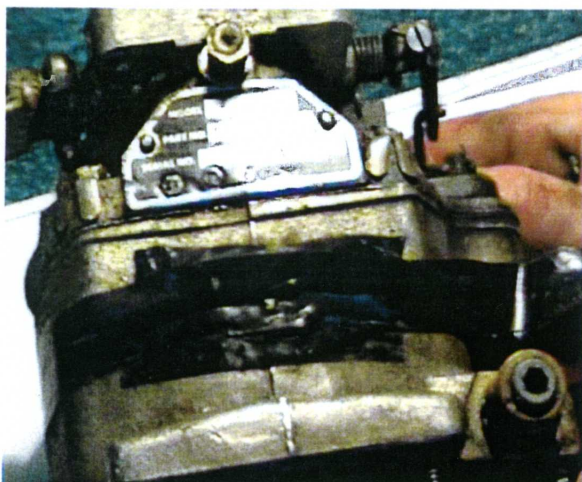
11. Korpus gaźnika oklejony taśmą samoprzylepną.

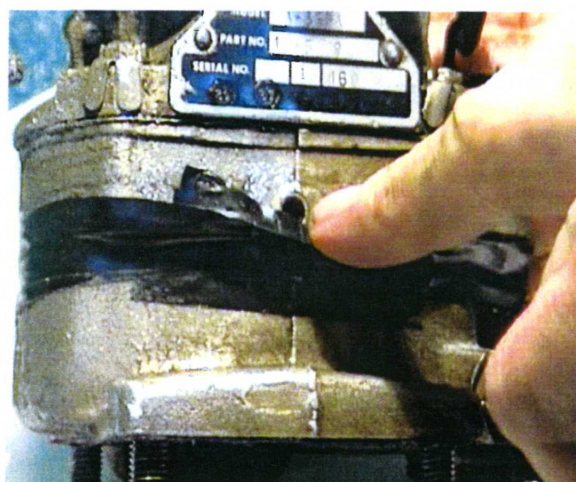
12. Taśma częściowo usunięta – widać otwór bez kulki zaślepiającej.

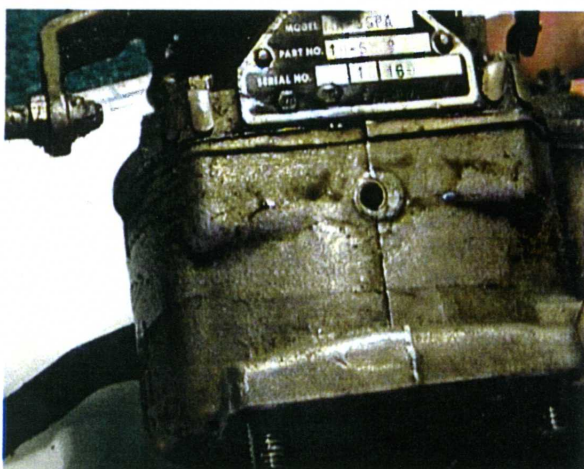
13. Taśma usunięta, widoczny niezaabezpieczony otwór.

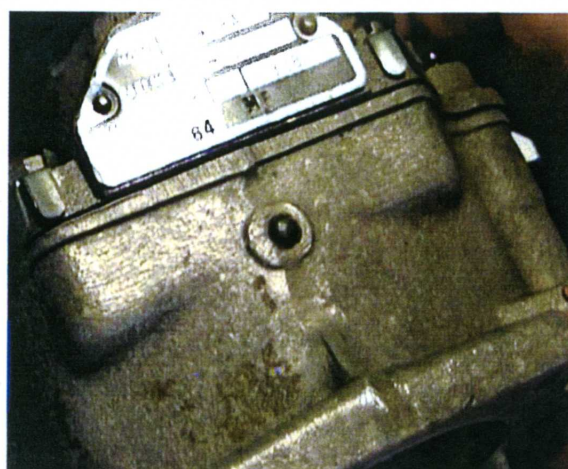
14. Dla porównania otwór prawidłowo zaślepiony kulką na innym gaźniku.
