ALBUM ZDJĘĆ
z wypadku nr 164/04 szybowca Junior SZD-51-1; SP-3429
20 lipca 2004 r., Magdalenki k.Kobylina

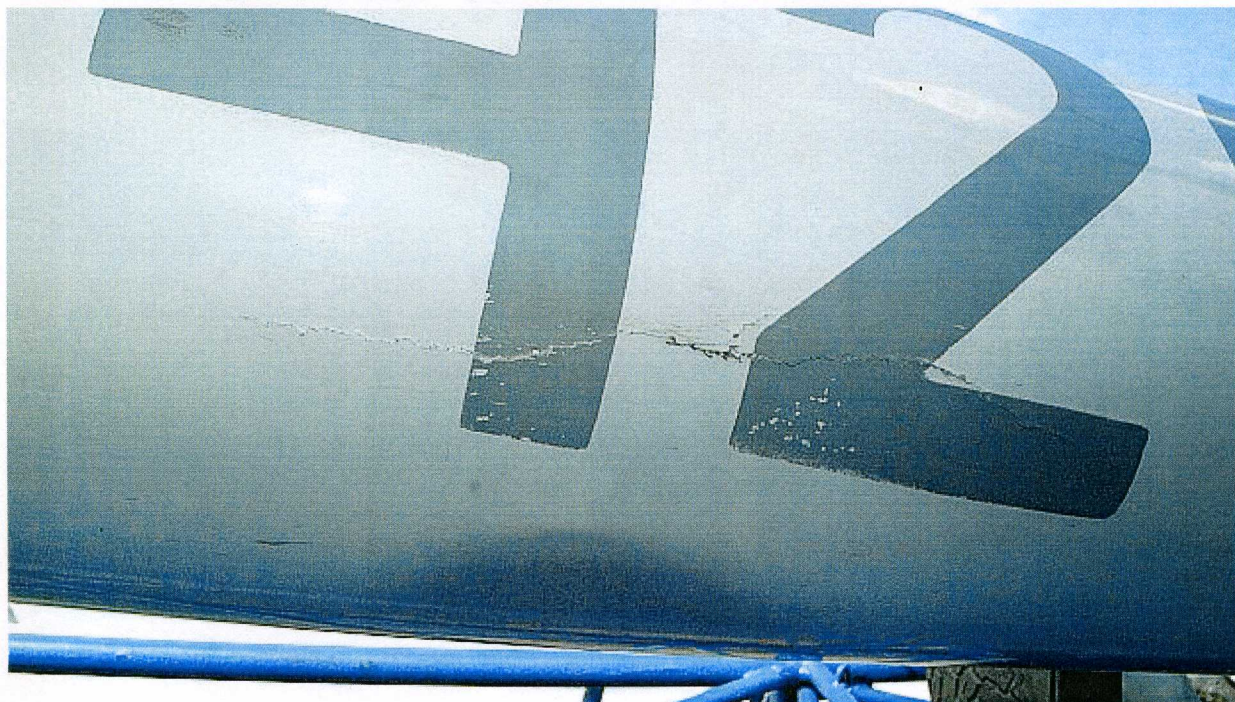
Fot. 1 – Rura kadłuba, lewa strona, w odległości ok. 1 m od przejścia rura kadłuba-statecznik pionowy widoczne pęknięcie długości ok. 25 cm.

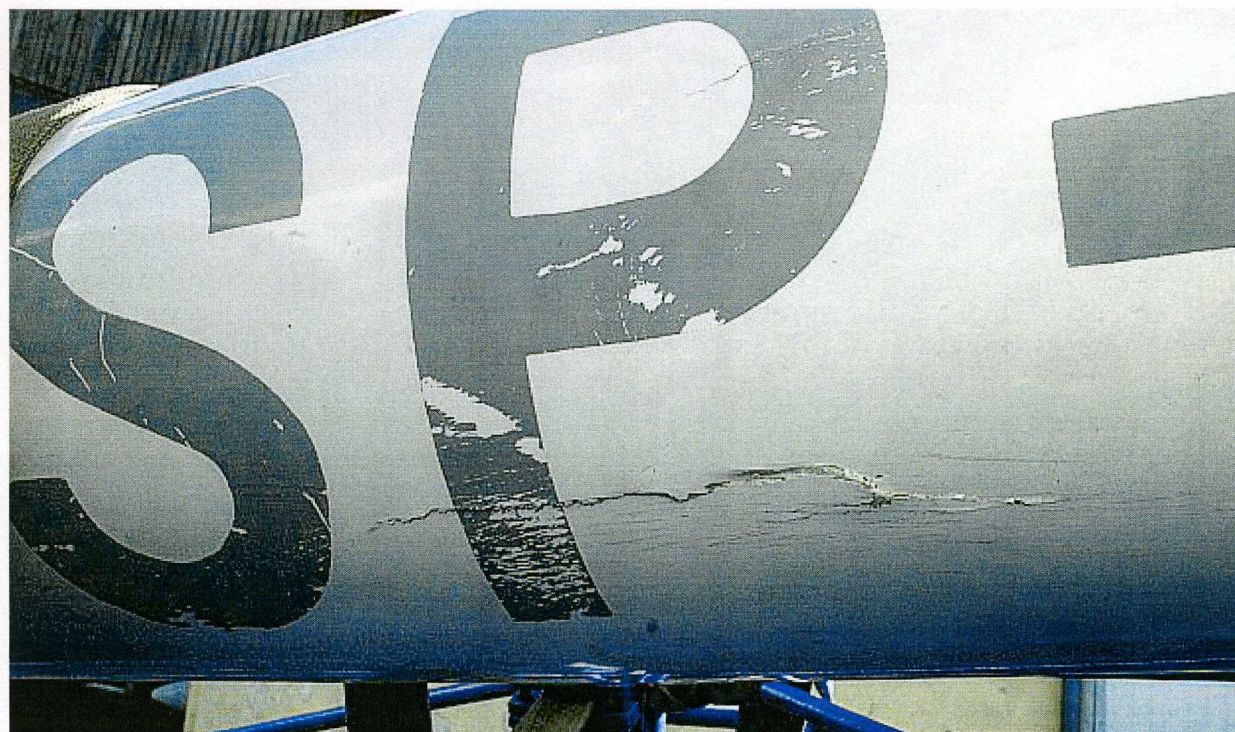
Fot. 2 – Rura kadłuba, prawa strona, w odległości ok. 1 m od przejścia rura kadłuba-statecznik pionowy widoczne pęknięcie długości ok. 25 cm.

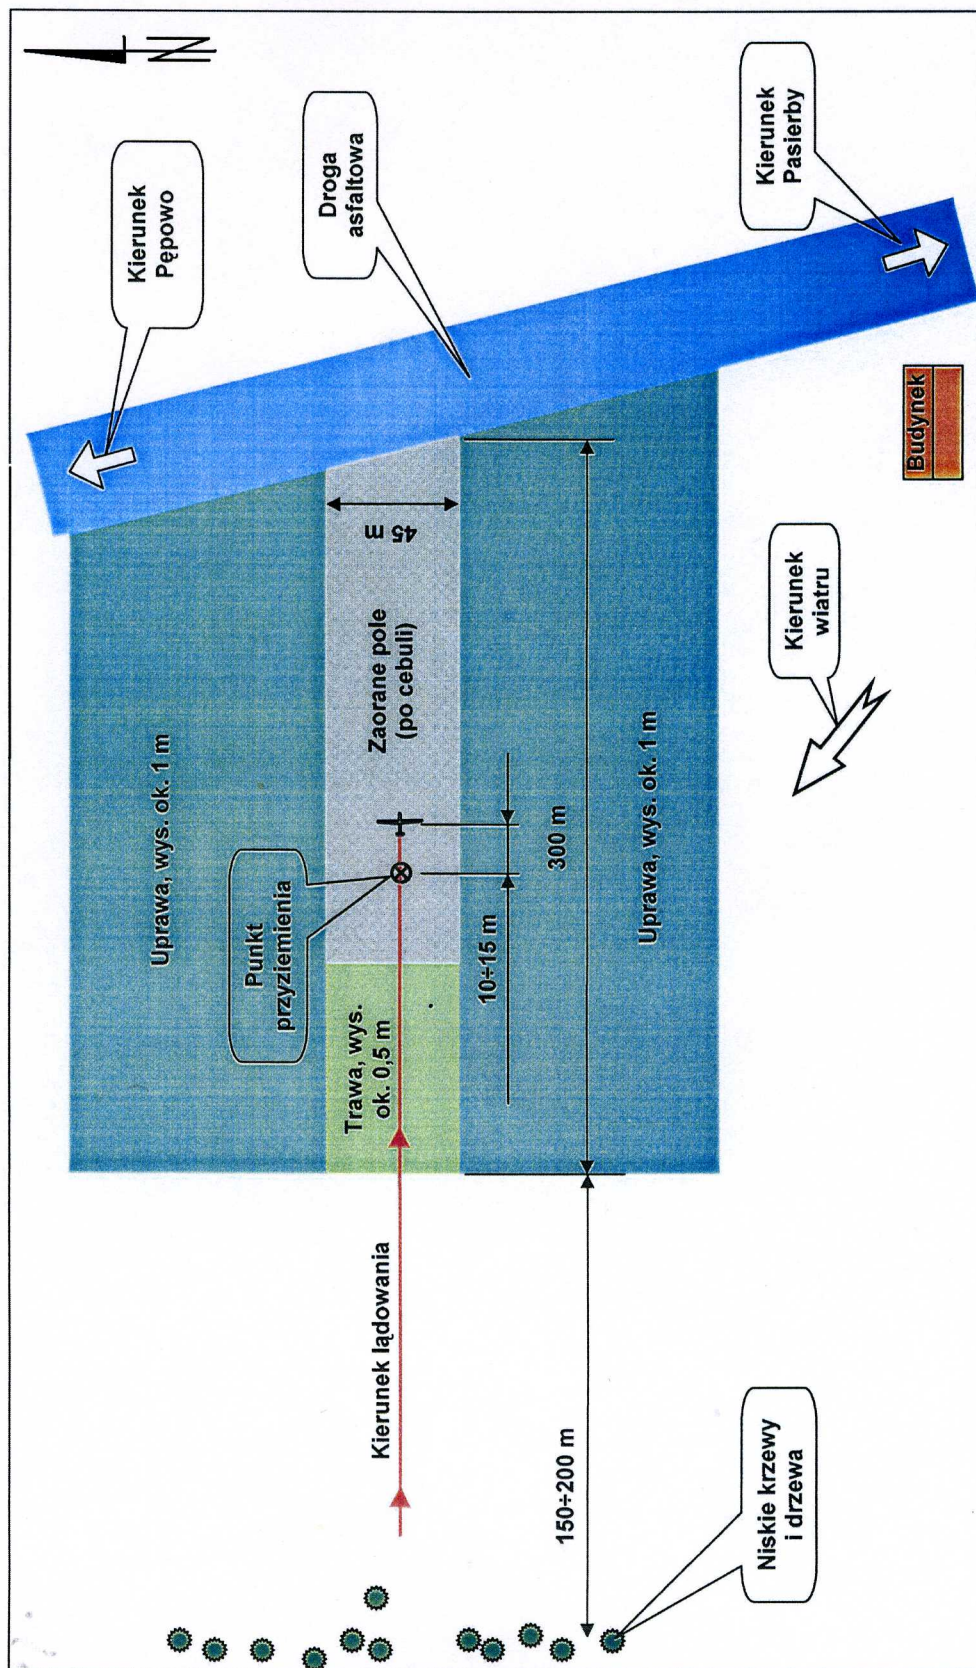
Szkic miejsca lądowania w terenie przygodnym
Szybowiec Junior, SP-3429, 20 lipca 2004 r., Magdalenki k. Kobyłki
