**ZDJĘCIA**  
**z wypadku motolotni Pipistrel; AP-MRAZ**  
**09 października 2004 r., Radom-Piastów (EPRP)**

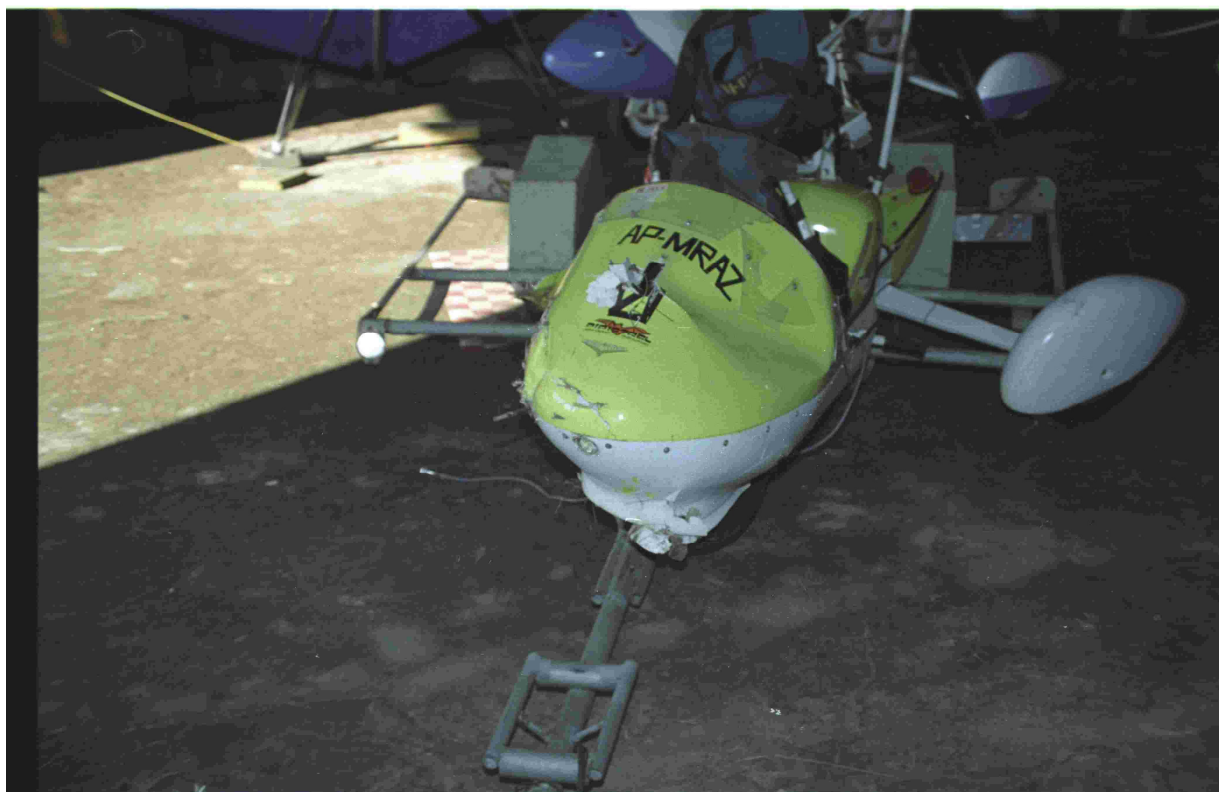
Fot.1 – Uszkodzony przód wózka motolotni.

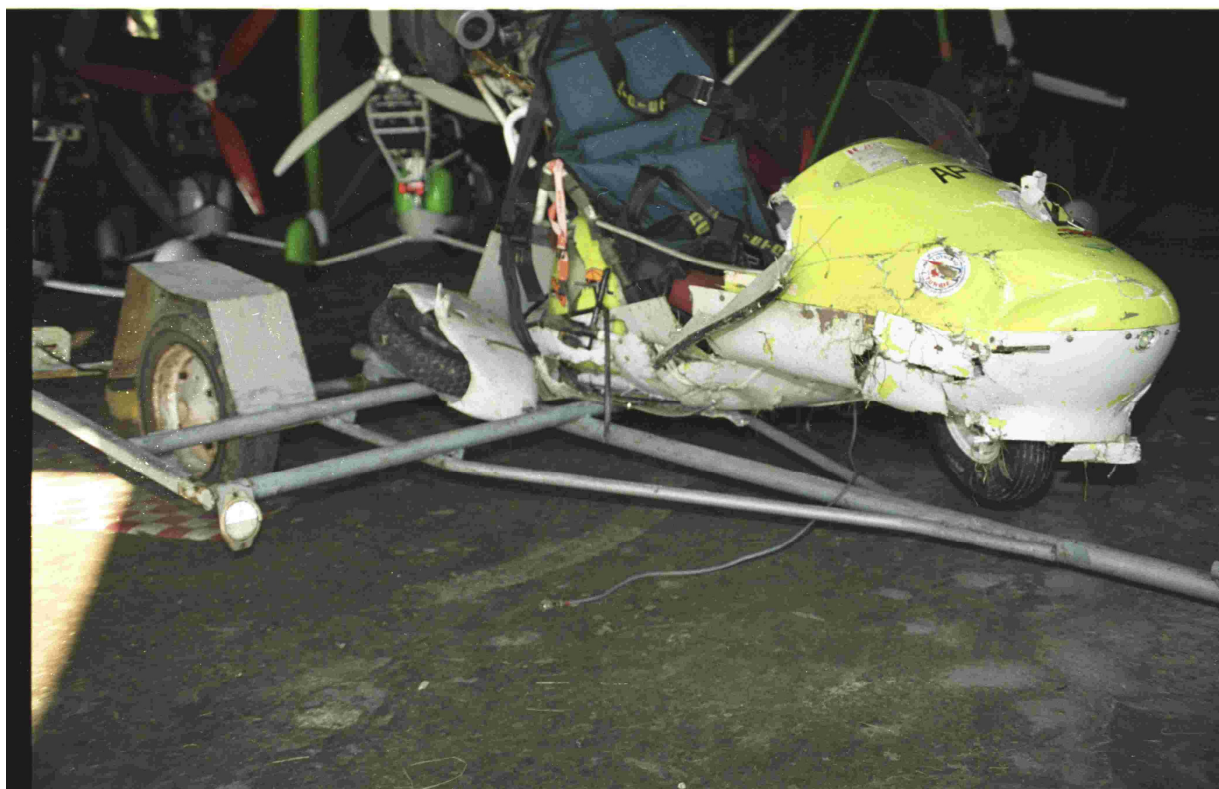
Fot.2 – Wózek z prawej strony – widoczne uszkodzenia owiewki, wyłamana goleń podwozia głównego i uszkodzony fotel.

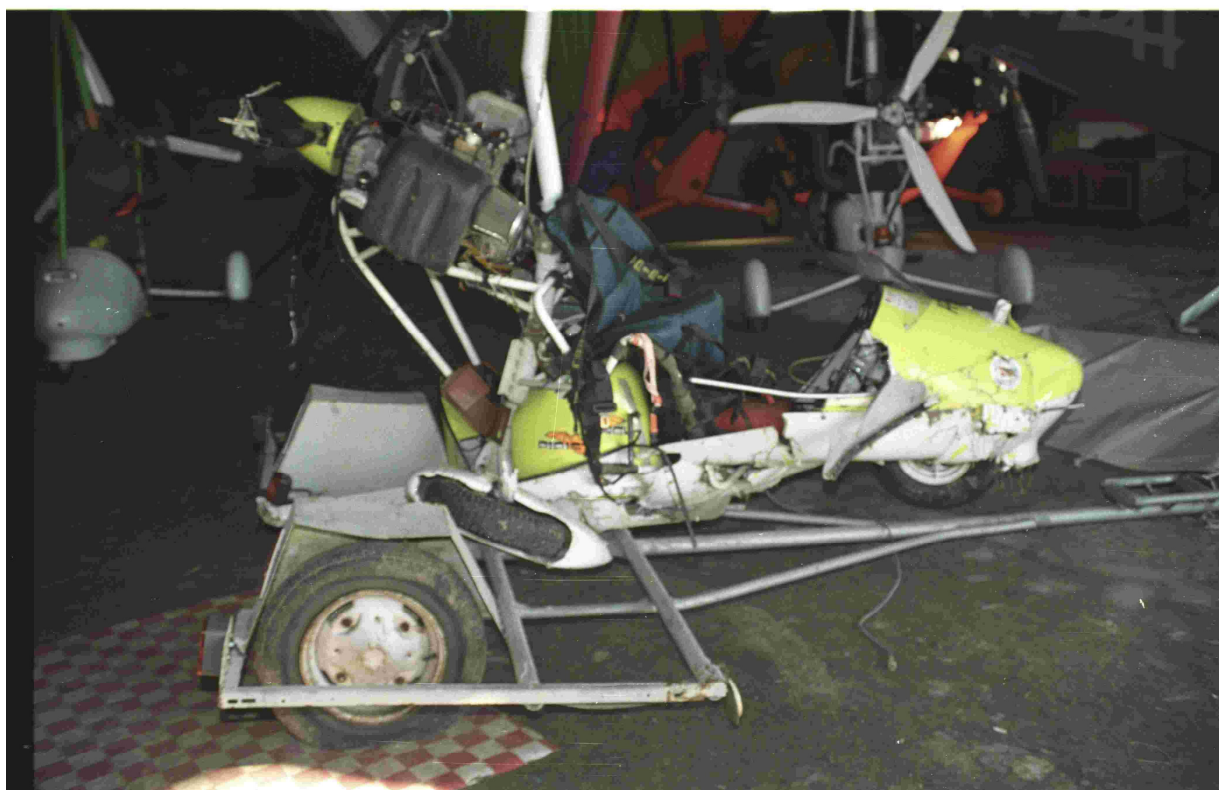
Fot.3 – Wózek z profilu z prawej strony – widoczne odkształcenie łoża silnika.

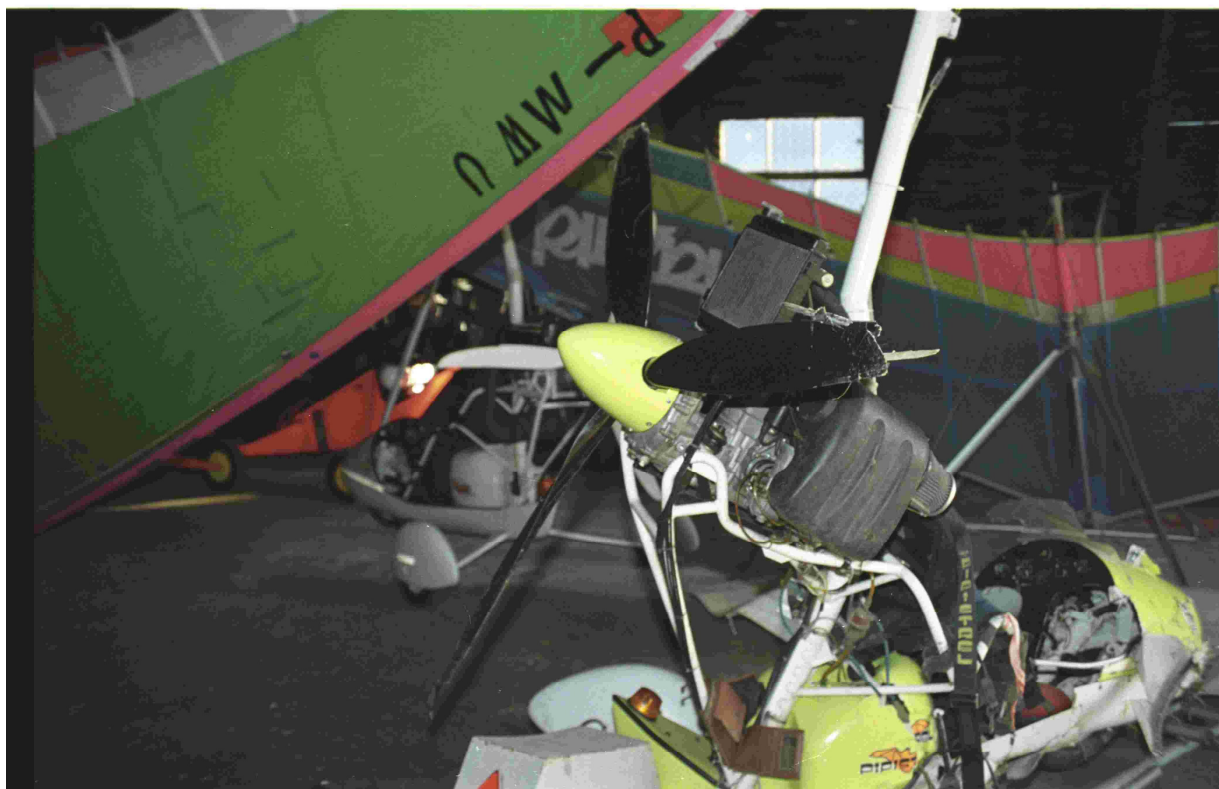
Fot.4 – Zespół napędowy – widoczne uszkodzone łopaty śmigła i odkształcone łożo silnika.

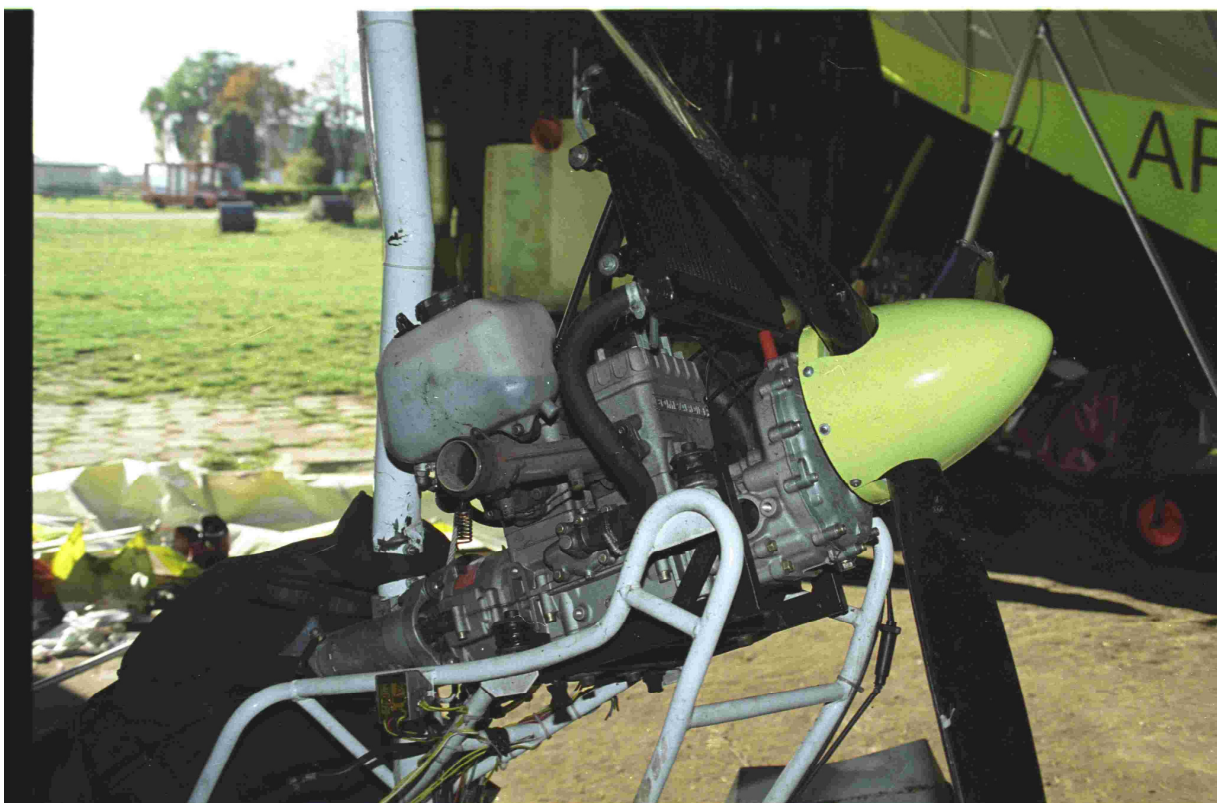
Fot.5 – Silnik i jego agregaty w zbliżeniu – widoczny poziom nie zużytego paliwa w zbiorniku paliwowym.

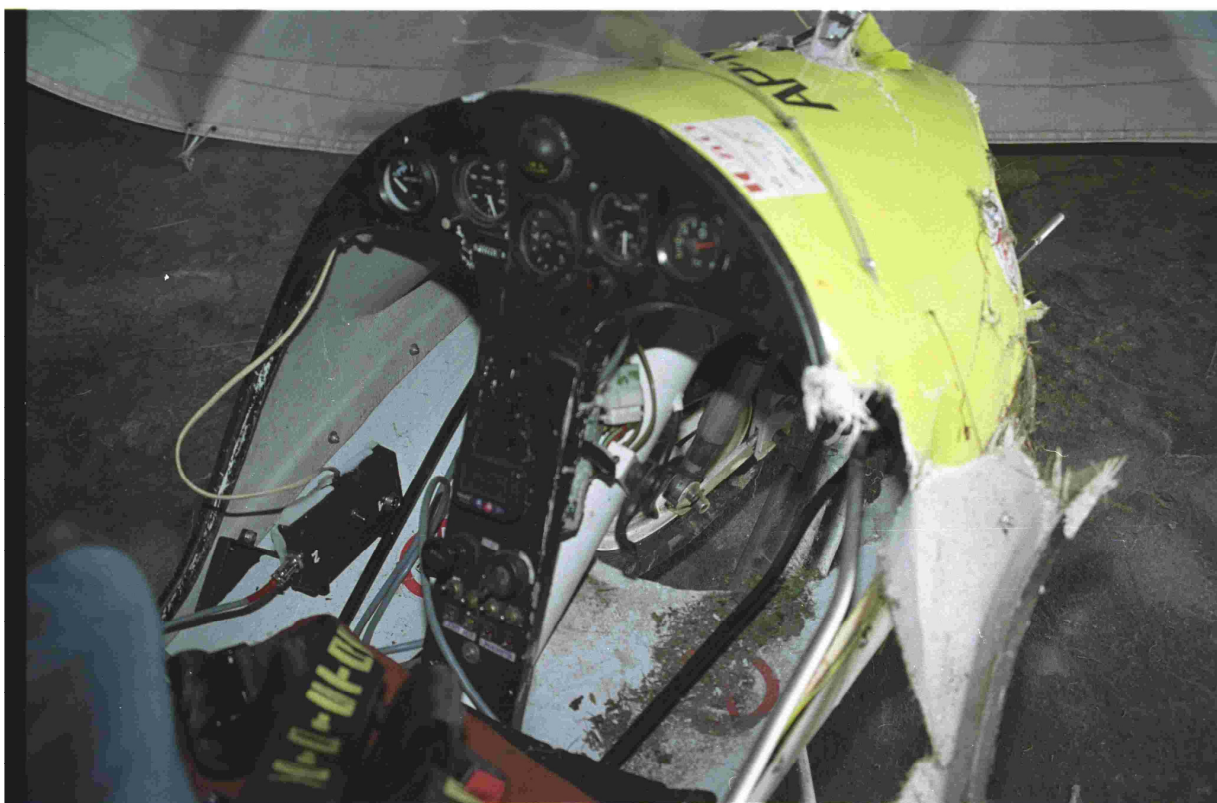
Fot.6 – Tablica przyrządów, widoczne uszkodzenia przedniej części wózka.

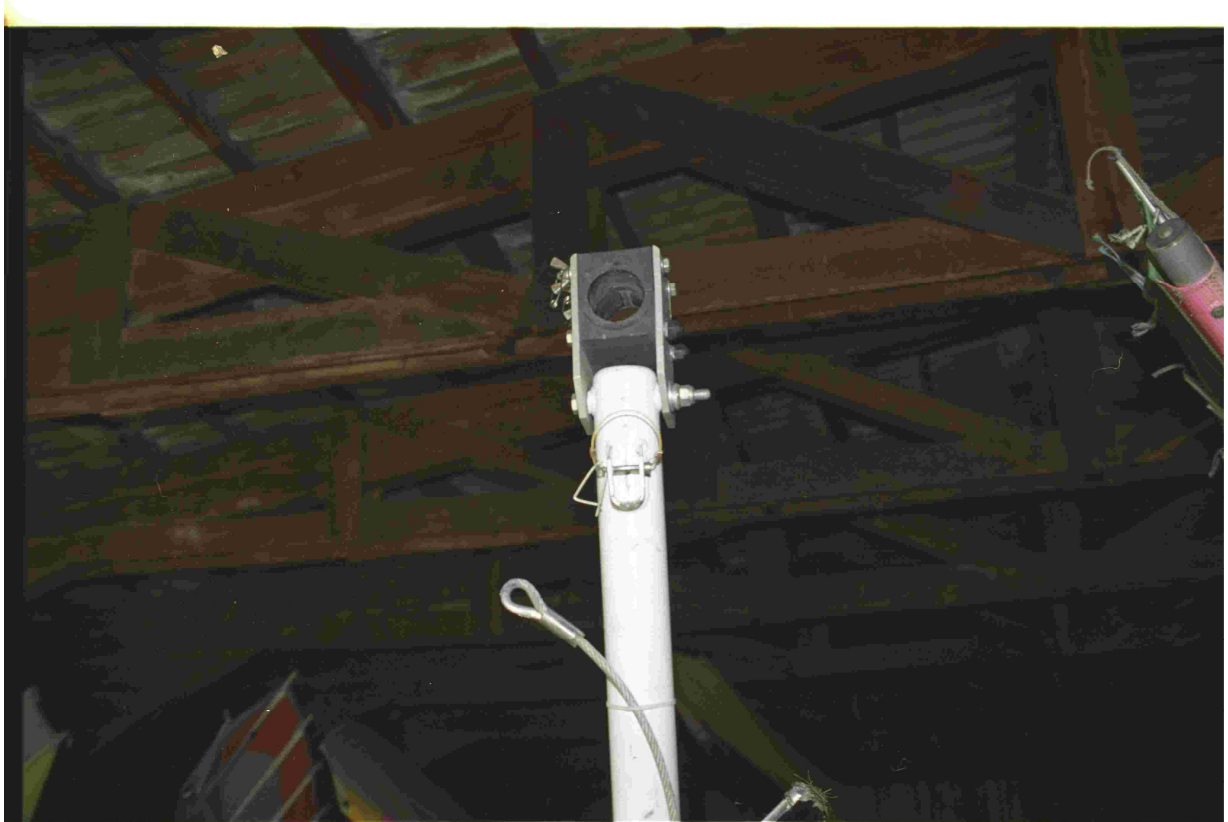
Fot.7 – Zakończenie masztu wózka z okuciem mocowania skrzydła (brak widocznych uszkodzeń).

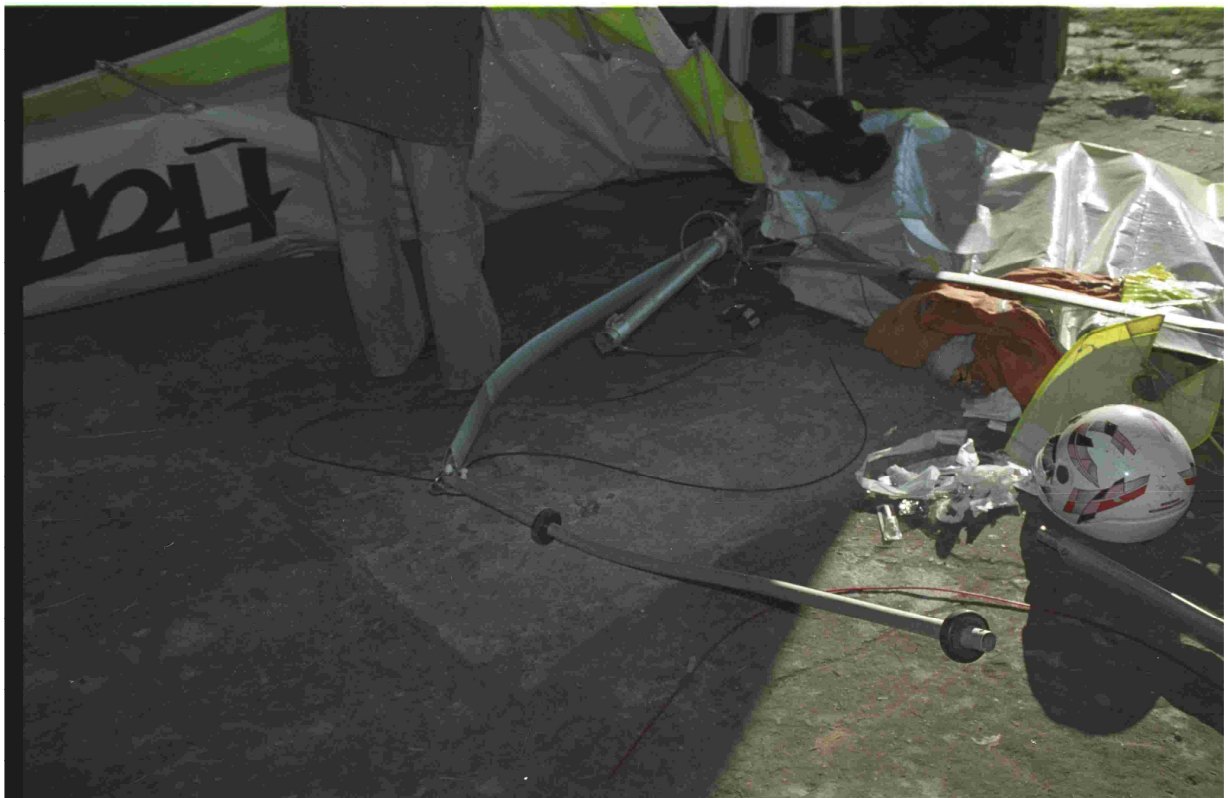
Fot.8 – Zniszczone skrzydło i resztki trójkąta sterowniczego.

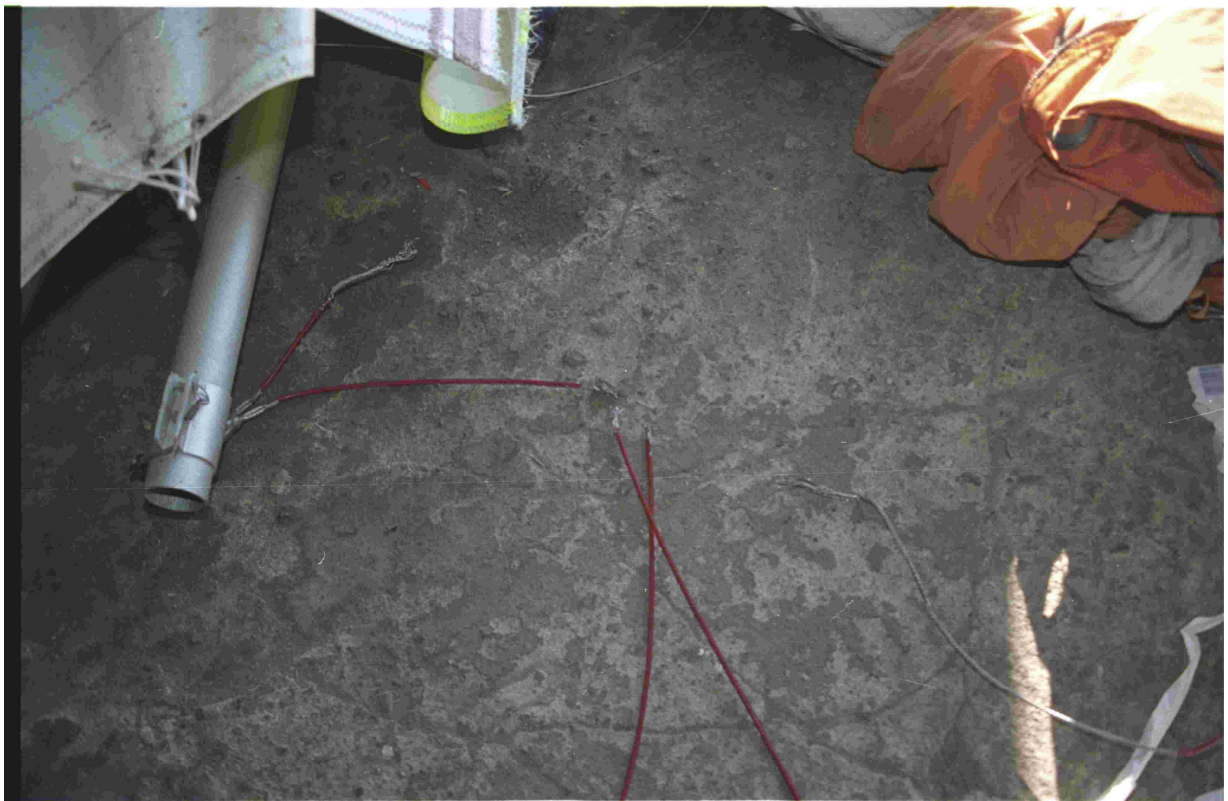
Fot.9 – Zerwane linki struktury skrzydła.

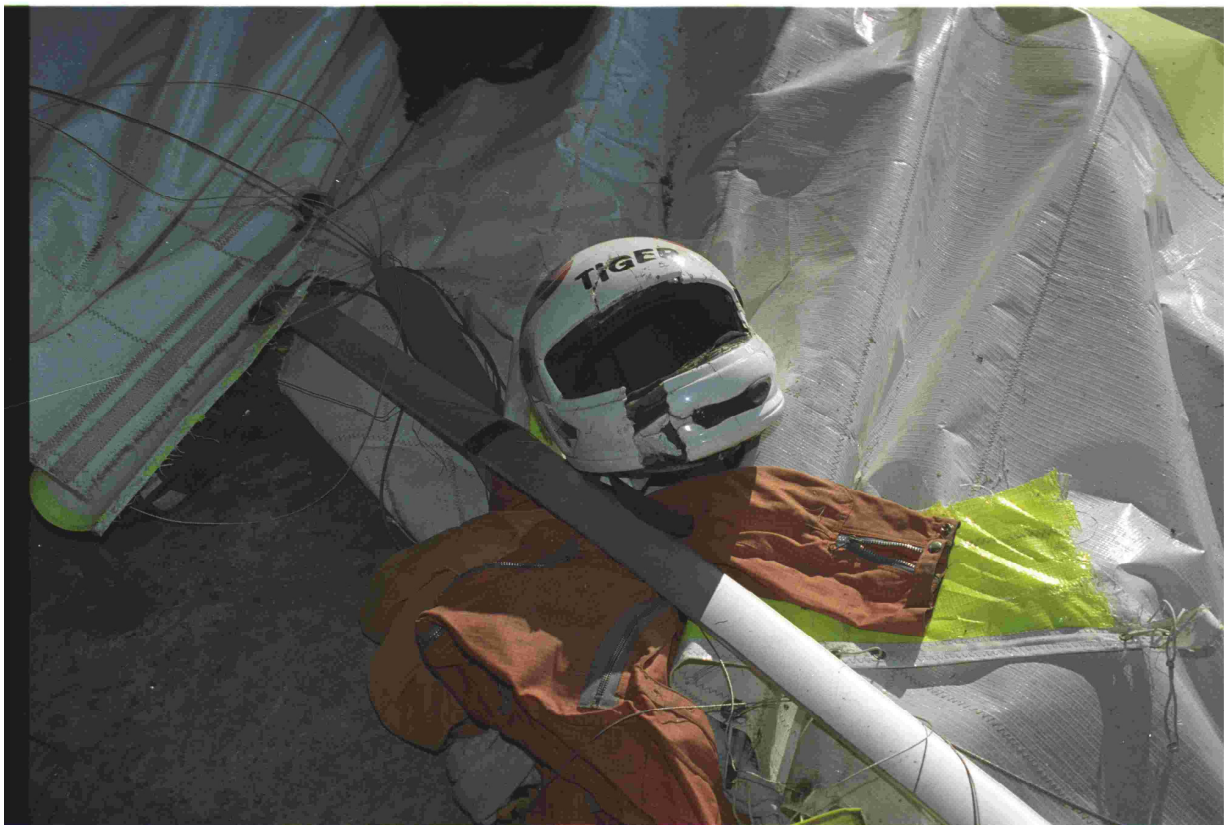
Fot.10 – Pokrycie i szczątki struktury zniszczonego skrzydła, hełm pilota ze śladami uszkodzeń po prawej stronie i kombinezon pilota.
