**MINISTERSTWO INFRASTRUKTURY
PAŃSTWOWA KOMISJA BADANIA WYPADKÓW LOTNICZYCH**

RAPORT KOŃCOWY

zdarzenie nr: 217/06

statek powietrzny: SPADOCHRON Falcon 300

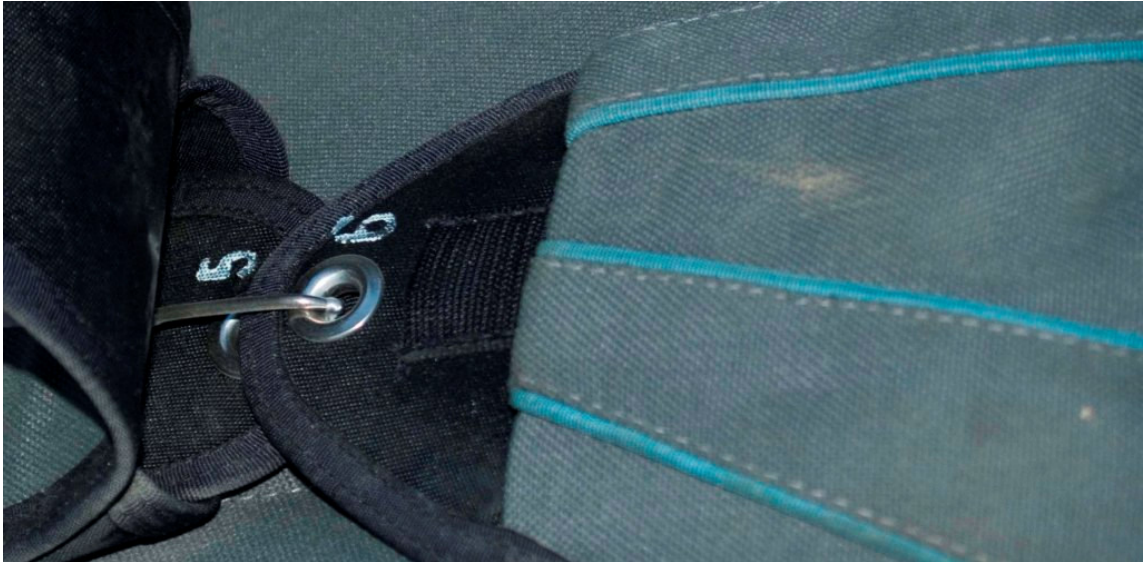
– niewielkie wgniecenie oczka w wyłogu nr 6 komory czaszy zapasowej, związane z wygięciem zawlecзки uchwytu otwierania czaszy zapasowej, powstałe w wyniku zderzenia z ziemią; ślady zabrudzenia ziemią i materiałem organicznym;

– uchwyt otwierania czaszy zapasowej – prawidłowo umieszczony w kieszonce; wyciągnięcie uchwytu z kieszonki i wyciągnięcie linki z przewodu osłaniającego nie sprawiło trudności; linka uchwytu bez uszkodzeń; zawlecзка zgięta w końcowym odcinku w wyniku zderzenia z ziemią.

Położenie zawlecзки uchwytu czaszy zapasowej, wysuniętej i zgiętej w wyniku zderzenia z ziemią

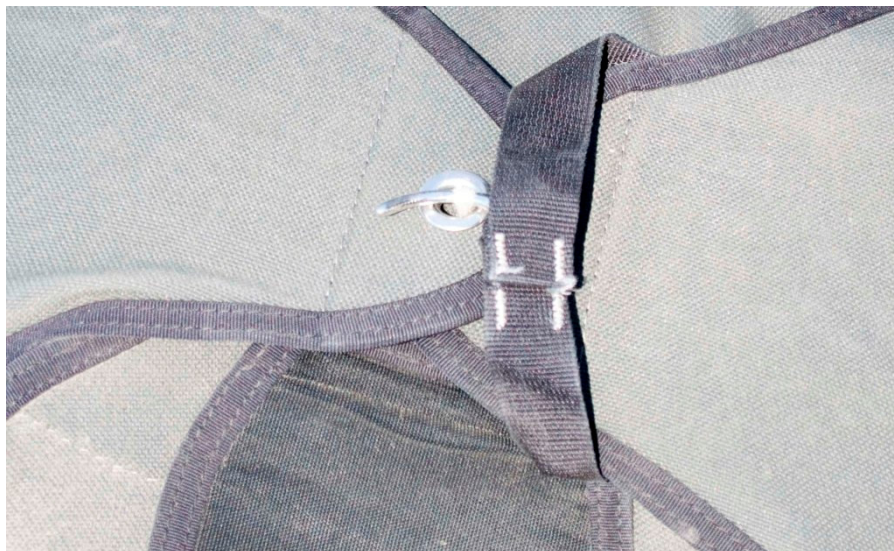
– taśma łącząca i zawlecзка – umieszczone prawidłowo; wyciągnięcie taśmy łączącej spod wyłogu pokrowca, wyciągnięcie zawlecзки i wyciągnięcie czaszy w osłonie nie sprawiało trudności.

Położenie zawlecзки i taśmy łączącej czaszy głównej

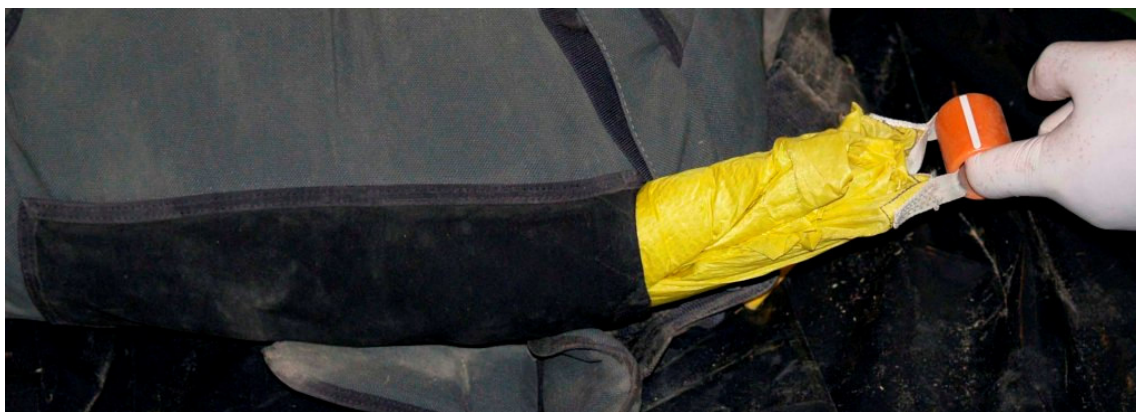
- pilocik czaszy głównej w kieszonce pokrowca, uchwyt na zewnątrz kieszonki, złożony prawidłowo; wyciągnięcie pilocika z kieszonki nie sprawiało żadnych trudności;

Wyciąganie pilocika czaszy głównej w trakcie oględzin spadochronu po wypadku

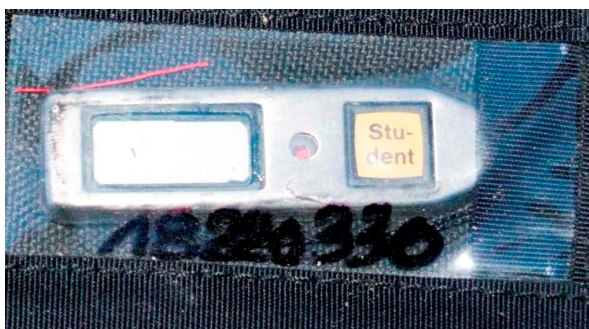
W wyniku oględzin na miejscu wypadku stwierdzono, że czerwona dioda automatu nie świeciła się, na wyświetlaczu nie było żadnych wskazań, a część wyzwalająca (końcówka tnąca pętlę zamykającą) nie nosiła śladów zadziałania. Podczas oględzin spadochronu stwierdzono, że automat był prawidłowo zainstalowany w komorze pokrowca czaszy zapasowej. Stwierdzono uszkodzenie obudowy zespołu procesora spowodowane uderzeniem w ziemię. Automat przekazano do dalszych badań u producenta, pod nadzorem biegłego – oficera policji Republiki Federalnej Niemiec. Badanie to wykazało, że automat był sprawny.

Widok panelu sterowania – brak wskazań na wyświetlaczu ciekłokrystalicznym wskazuje, że automat jest wyłączony.

Wyłączenie automatu spadochronowego „Cypres” wymagało wykonania sekwencji wciśnięć przycisku na panelu sterowania. Czterokrotne wciśnięcie przycisku, w tempie wymuszonym zapalaniem się lampki (diody) jest proste do wykonania i zajmuje tylko około 5 sekund, ale w praktyce zabezpiecza przed przypadkowym wyłączeniem

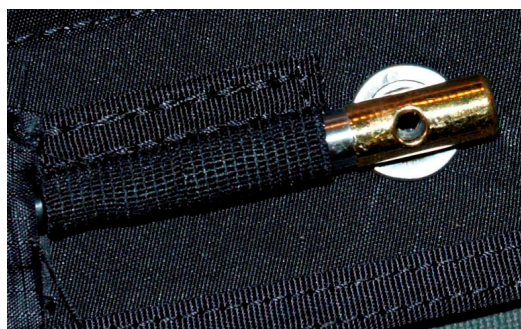
Widok części wyzwalającej automatu umieszczonej prawidłowo względem oczka na wyłogu pokrowca.

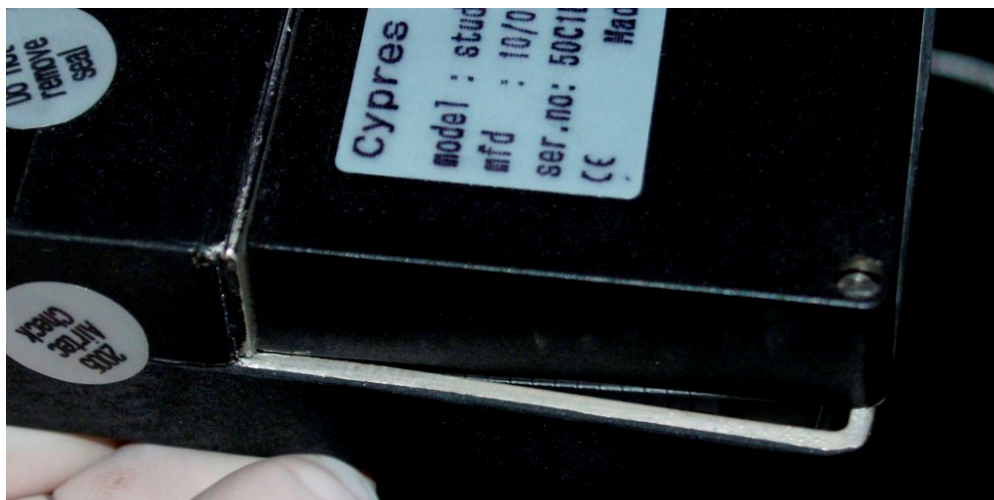
W wyniku zdarzenia z ziemią z dużą prędkością, uszkodzeniu uległa obudowa zespołu procesora automatu spadochronowego znajdująca się wewnątrz komory czaszy zapasowej. Pokrowiec spadochronu uległ nieznacznemu uszkodzeniu oraz został w znacznym stopniu zabrudzony ziemią i materiałem organicznym.

Uszkodzenia zespołu procesora automatu powstałe w wyniku zderzenia.

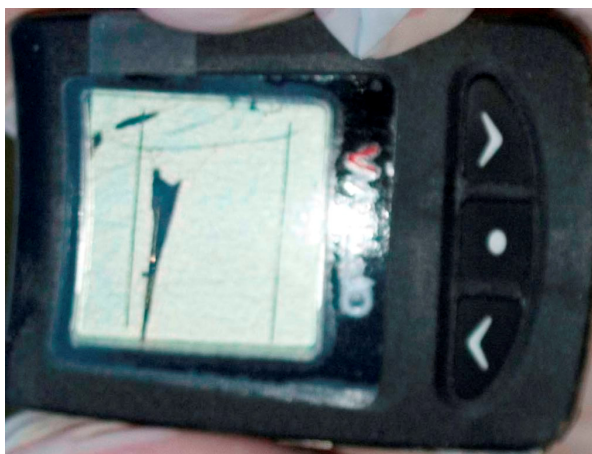
W wyniku oględzin stwierdzono uszkodzenie wyświetlacza ciekłokrystalicznego uniemożliwiające odczyt nastaw urządzenia i deformację obudowy spowodowane zderzeniem z ziemią. Od czasu zaistnienia wypadku aż do wyjęcia z urządzenia baterii (co zespół badawczy wykonał wg wskazań producenta), wysokościomierz wysyłał co 60 s trzy sygnały dźwiękowe. Wskazuje to, że baterie zainstalowane w urządzeniu były sprawne. Mimo wysłania urządzenia do producenta, niemożliwe okazało się odzyskanie danych takich jak nastawy wysokości alarmowych czy natężenie dźwięku alarmów czasie krytycznego skoku.

Zespół badawczy nie był w stanie jednoznacznie określić, czy wysokościomierz akustyczny był włączony w czasie tragicznego skoku.

Widok uszkodzonego wysokościomierza akustycznego typu Optima.

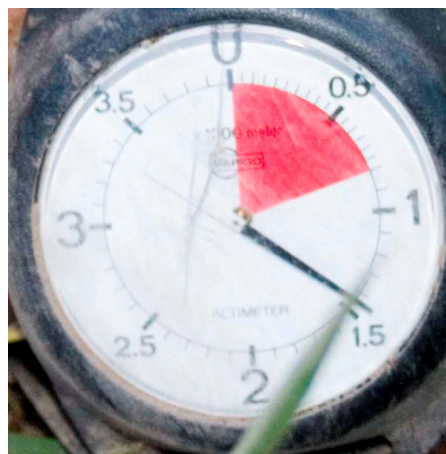
Widok uszkodzonego wysokościomierza analogowego

W wyniku oględzin stwierdzono pęknięcie szybki osłaniającej tarczę ze wskazówką. Zderzenie z ziemią spowodowało uszkodzenie mechanizmu wysokościomierza tak, że wskazówka ustawiła się na wskazaniu 1400 m.
