**ALBUM ILUSTRACJI**  
**z wypadku samolotu Piper PA-32-301FT; SP-NBC**  
**22 lipca 2007 r., Weremień k/Leska**

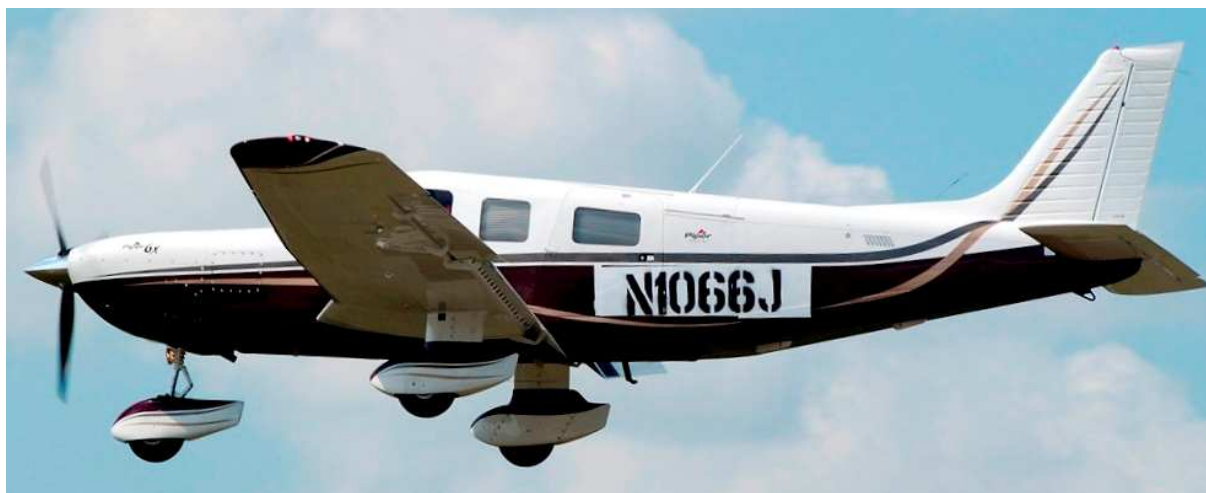
1 – Samolot Piper PA-32-301FT (późniejszy SP-NBC) sfotografowany w dniu 13 maja 2007 r., jeszcze z tymczasowymi znakami rozpoznawczymi N1066J.

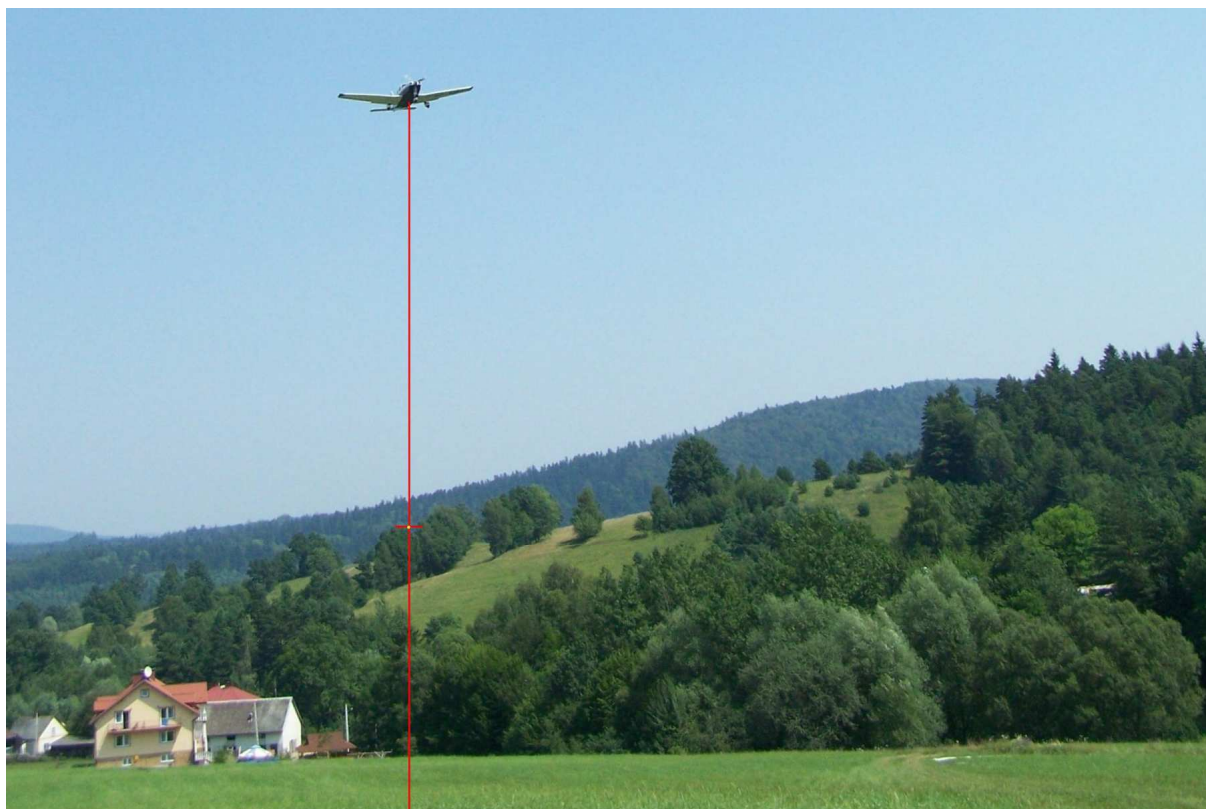
2 – 22 lipca 2007 godz.12:47 – samolot z wychylonymi klapami nadlatuje nad lądowisko w Weremieniu, widoczne jego lekkie przechylenie w prawo; czerwona pionowa linia daje namiar na szpaler zarośli w tle.

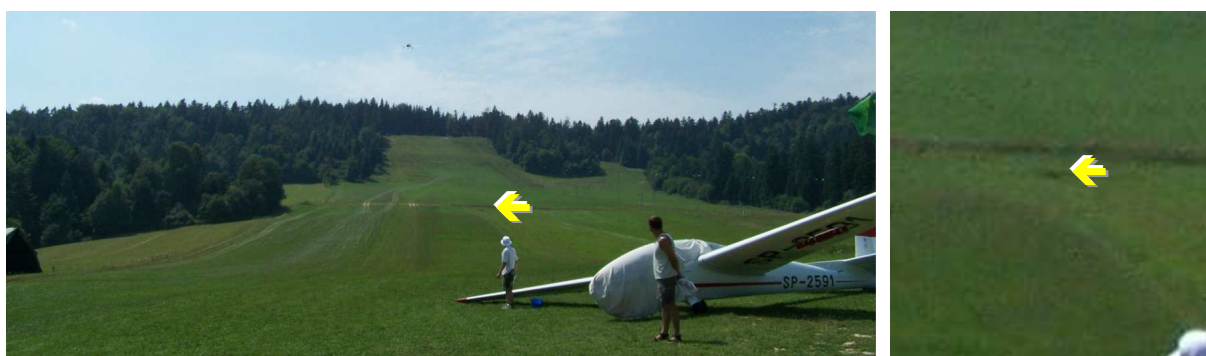
3a, 3b – 22 lipca 2007, godz.12:47 - samolot nad lądowiskiem w Weremieniu 7-8 sekund przed wypadkiem. Zaznaczono cień samolotu widoczny na ziemi, który umożliwił ocenę jego wysokości lotu nad terenem.

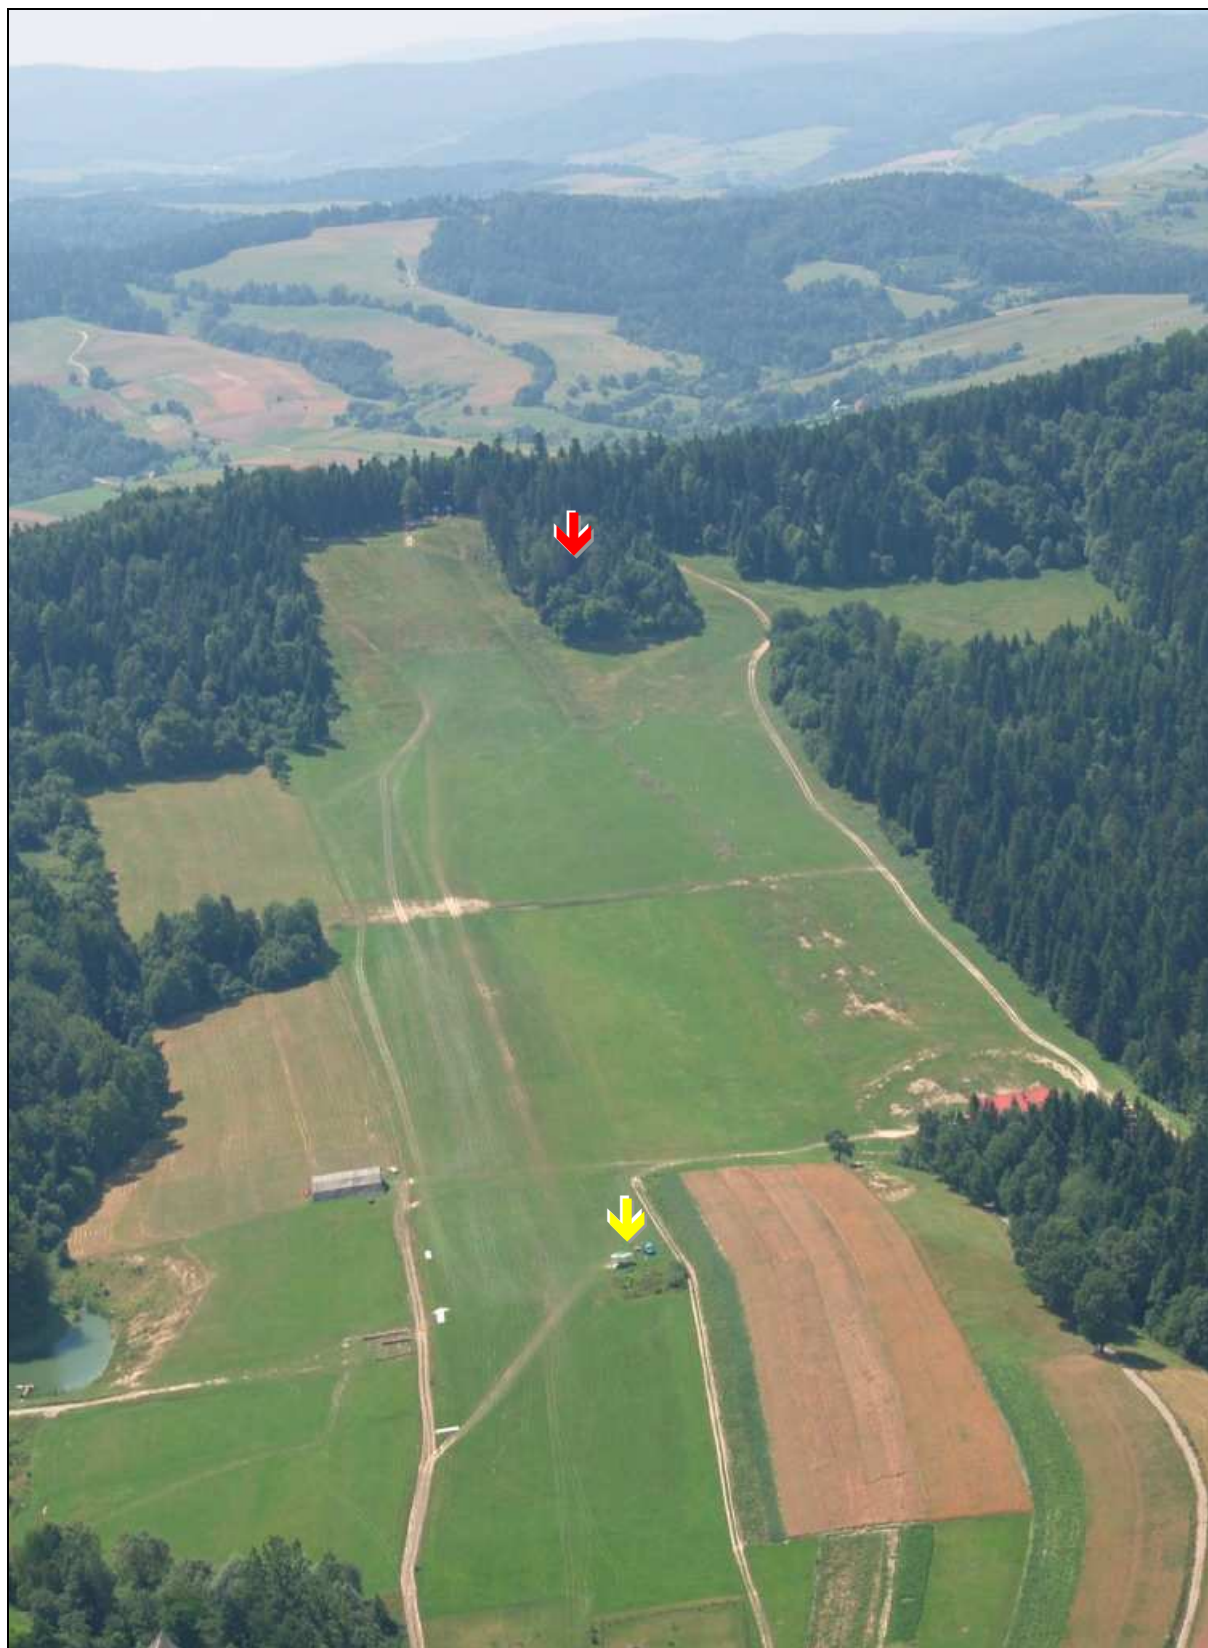
10 – Lądowisko w Weremieniu na zdjęciu z powietrza, widziane z kierunku zbliżonego do kierunku przelotu samolotu SP-NBC (lecz z większej wysokości). Strzałką czerwoną zaznaczono miejsce wypadku, strzałką żółtą – „kwadrat” i miejsce, gdzie podczas wypadku znajdował się fotograf.

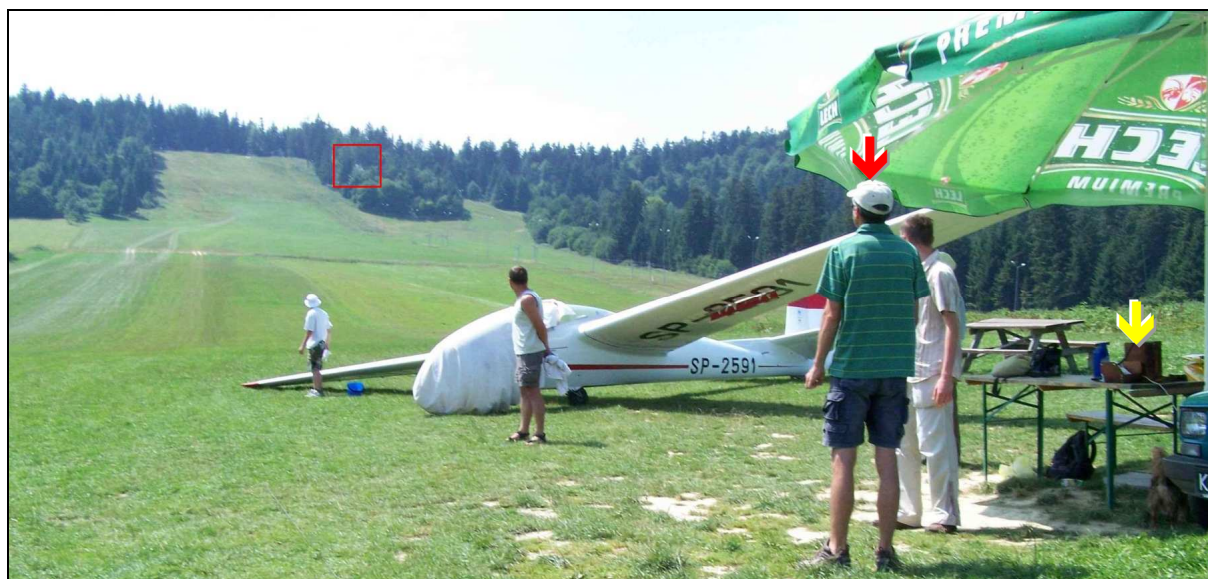
11 – 22 lipca 2007, godz.12:47, zderzenie samolotu z drzewami – samolot widoczny w postaci jaśniejszej plamy na tle lasu w środku kwadratu z czerwonych linii. Czerwoną strzałką wskazany kierujący lotami, żółtą strzałką – radiostacja.

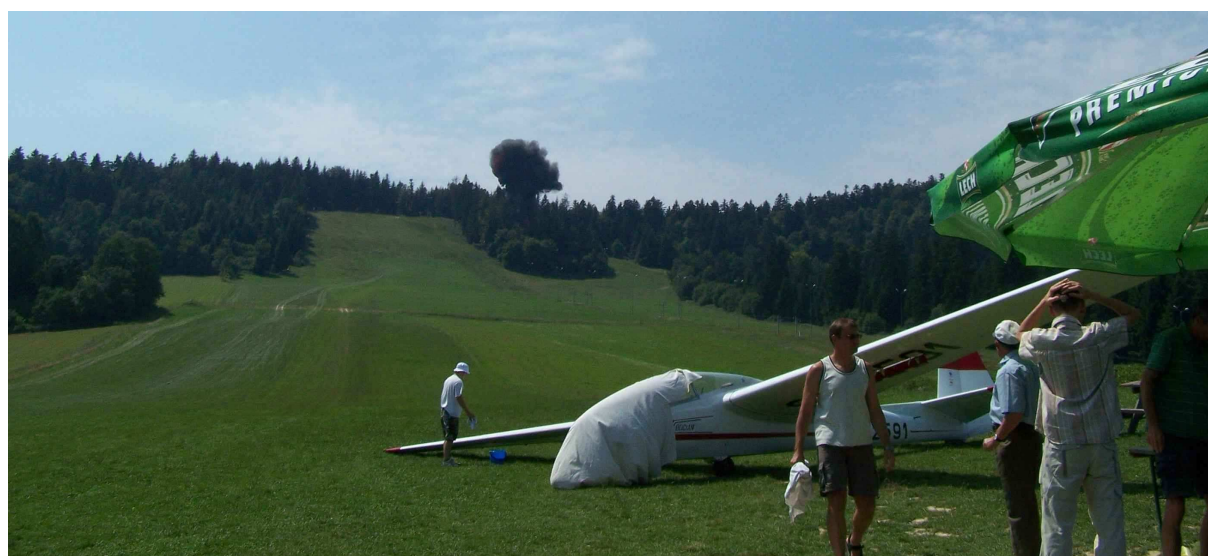
12 – 22 lipca 2007, godz.12:47, wybuch paliwa i początek pożaru po zderzeniu samolotu z ziemią.

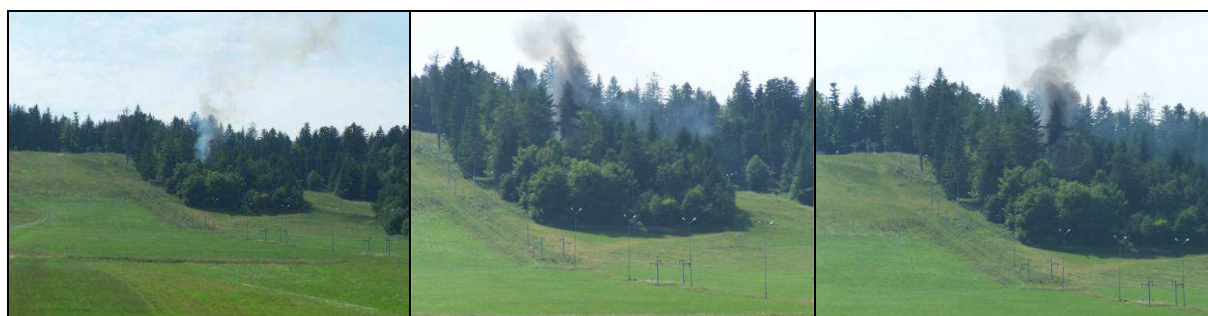
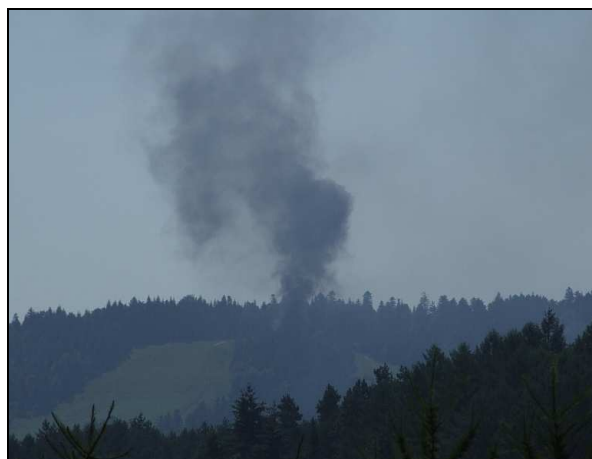
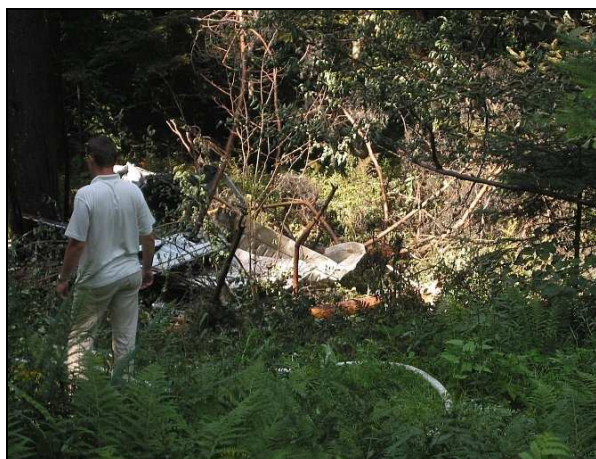
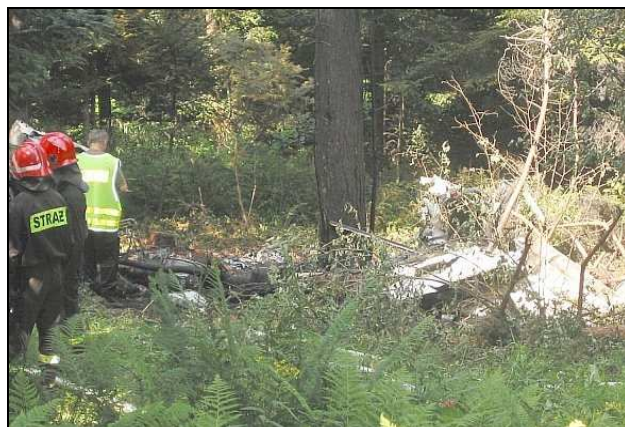
13a, b, c – Kolejne fazy rozwoju pożaru.

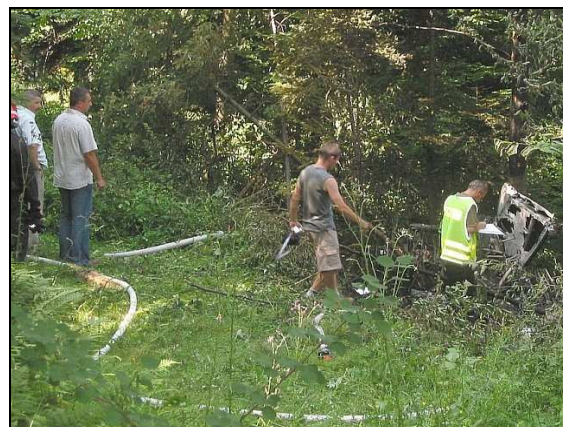
14 a, b, c, d – Pożar widoczny z daleka i trzy zdjęcia z akcji ratowniczej (foto: Policja / internet)

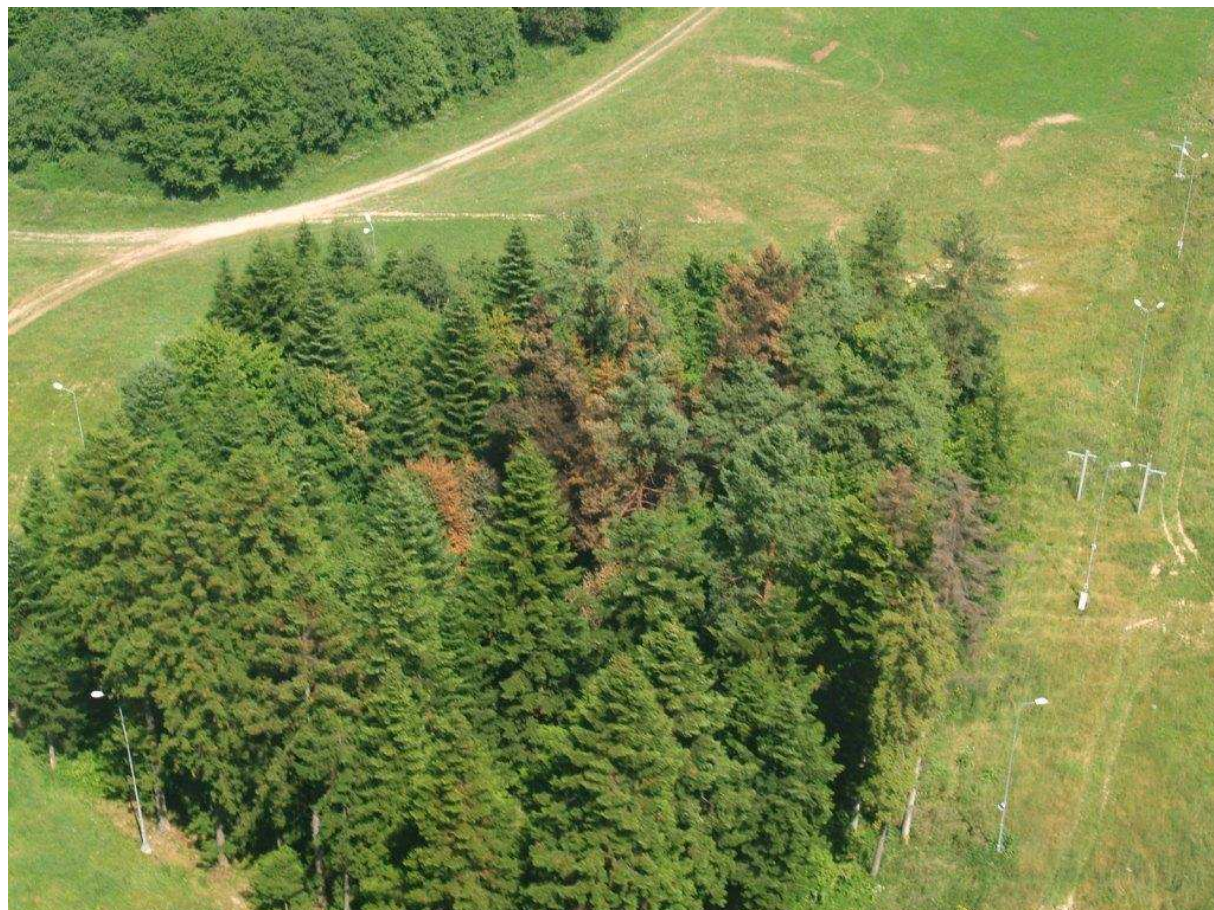
16 – Miejsce wypadku na zdjęciu z powietrza – dobrze widoczne wypalone drzewa w środku kępy lasu. Z prawej strony kadru widoczny wyciąg narciarski.

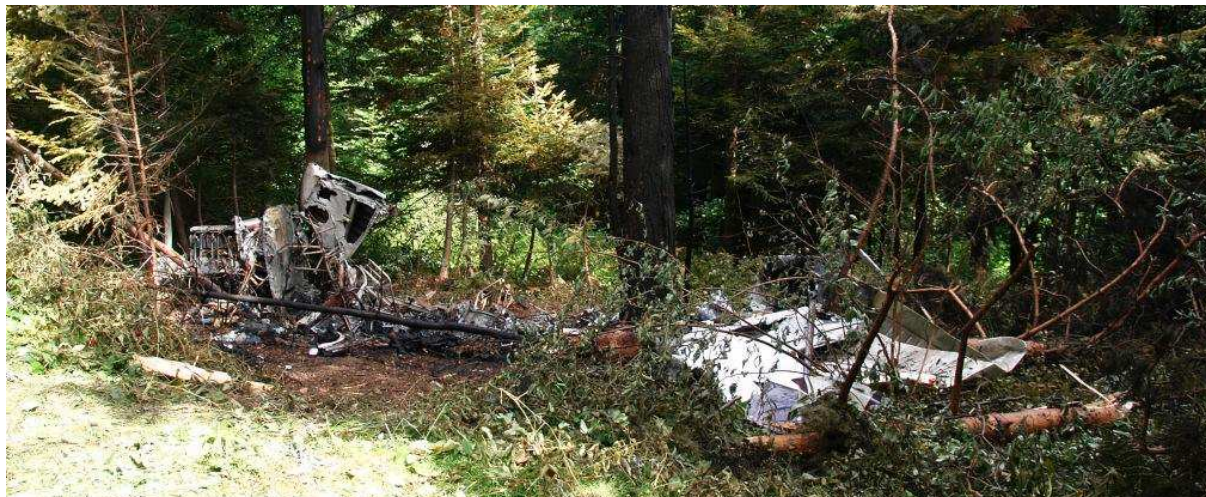
17 – Spalone szczątki samolotu na miejscu wypadku.

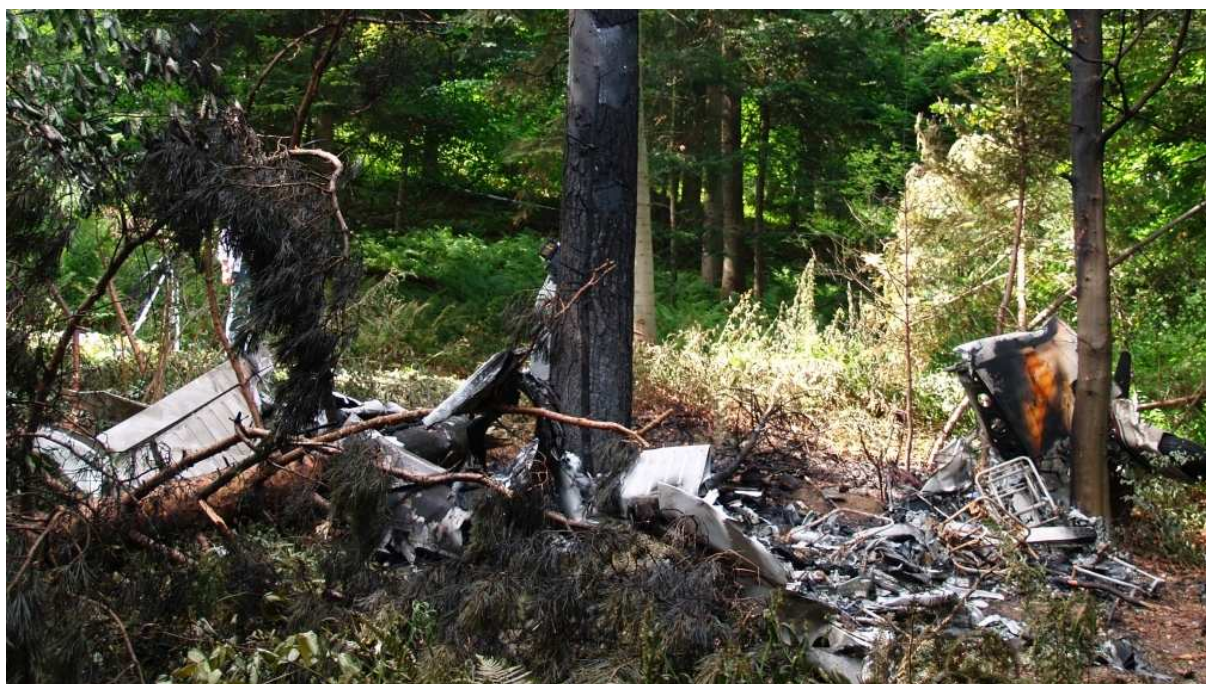
18 – Spalone szczątki samolotu na miejscu wypadku.

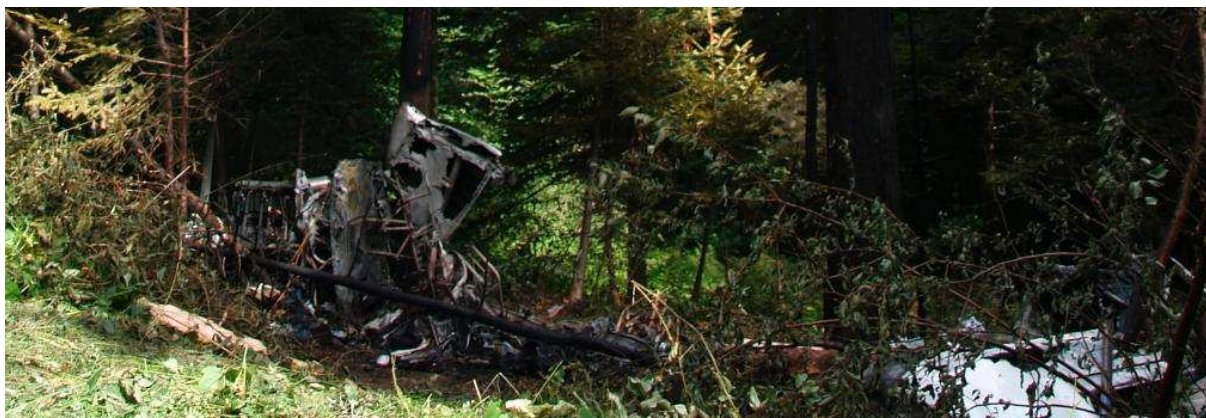
19 – Spalone szczątki samolotu na miejscu wypadku.

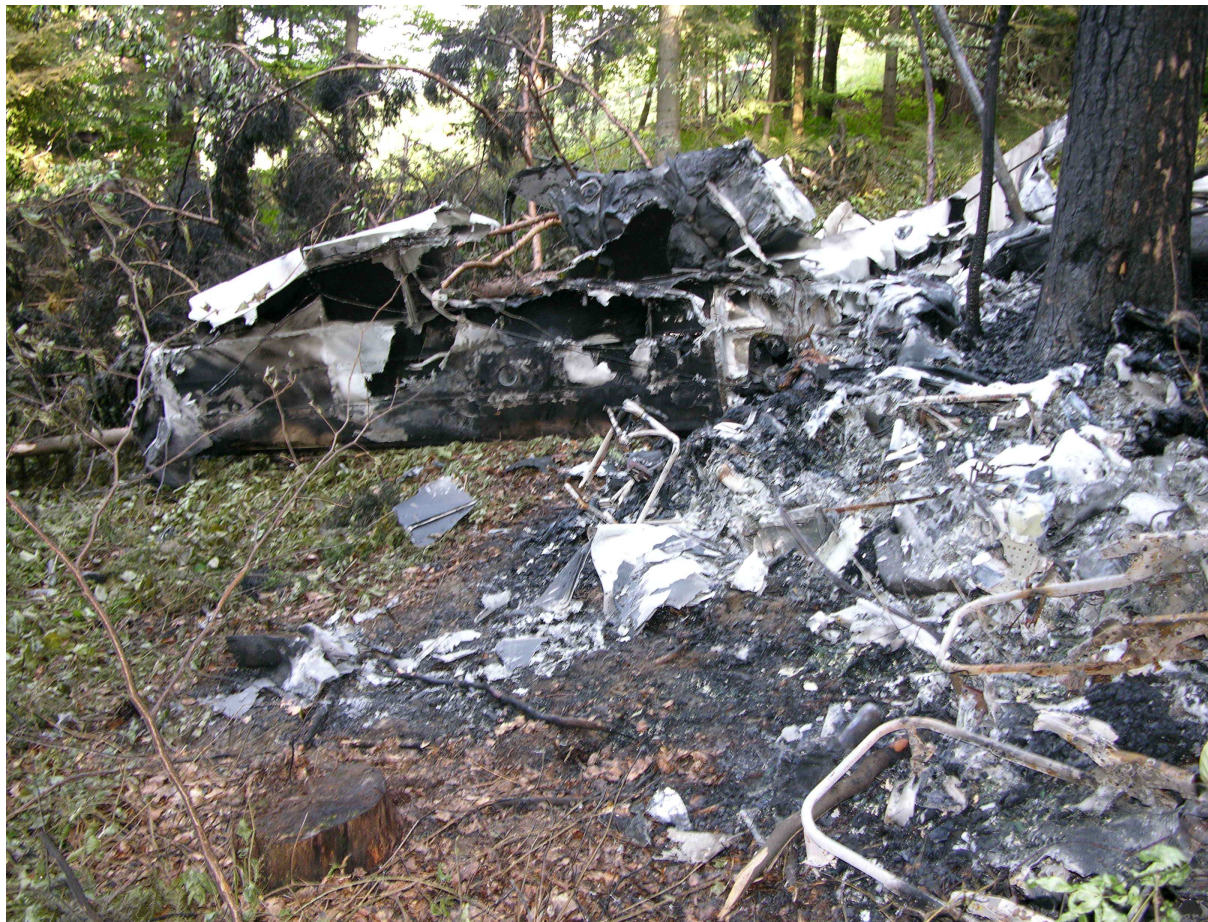
20 – Spalone szczątki samolotu na miejscu wypadku. (foto: Policja)

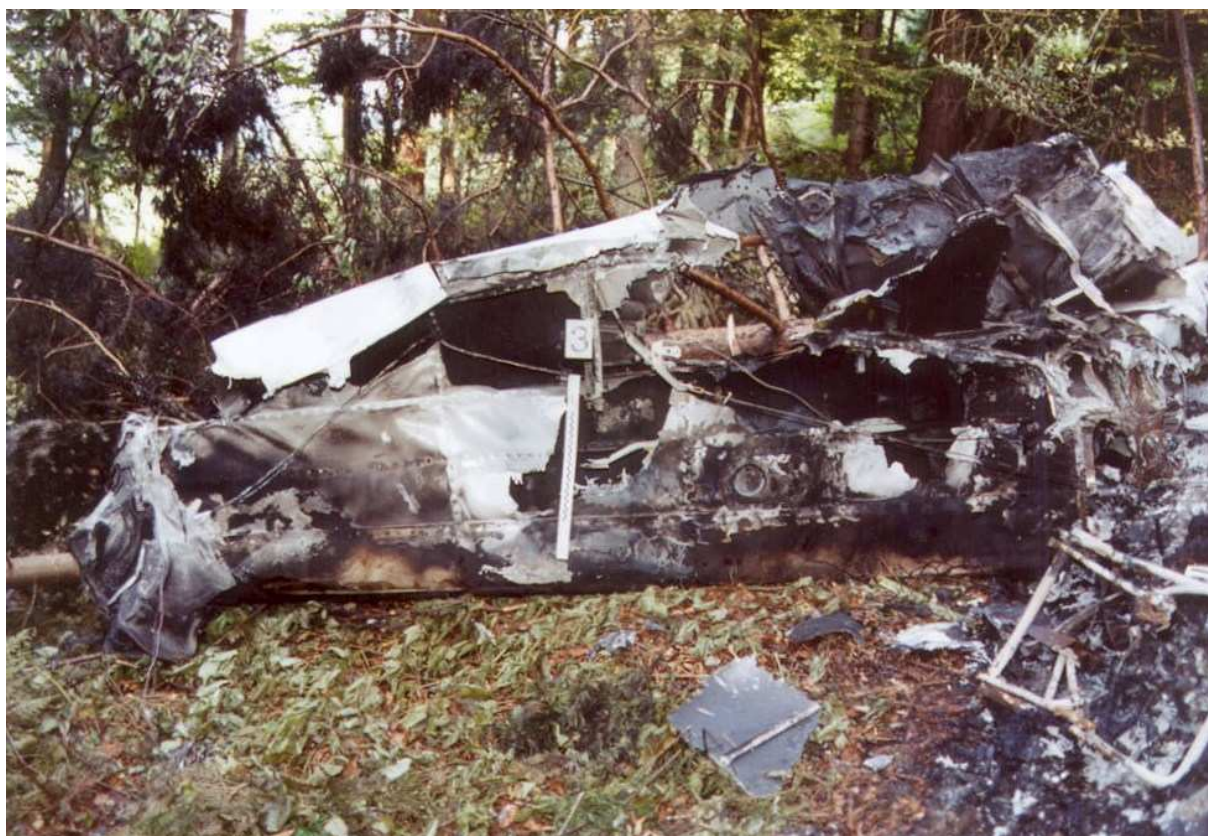
21 – Spalone szczątki samolotu na miejscu wypadku. (foto: Policja)

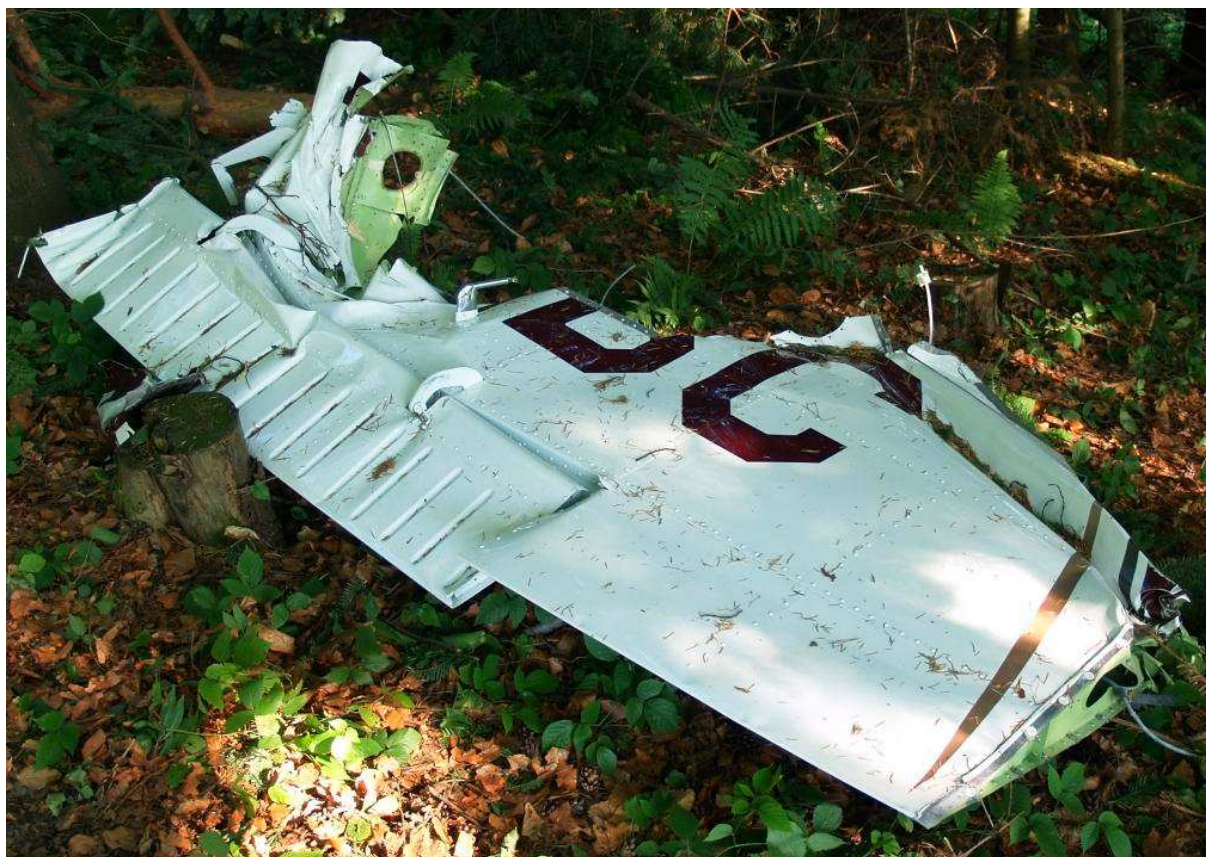
22 – Lewe skrzydło, oderwane wskutek kolizji z drzewami.

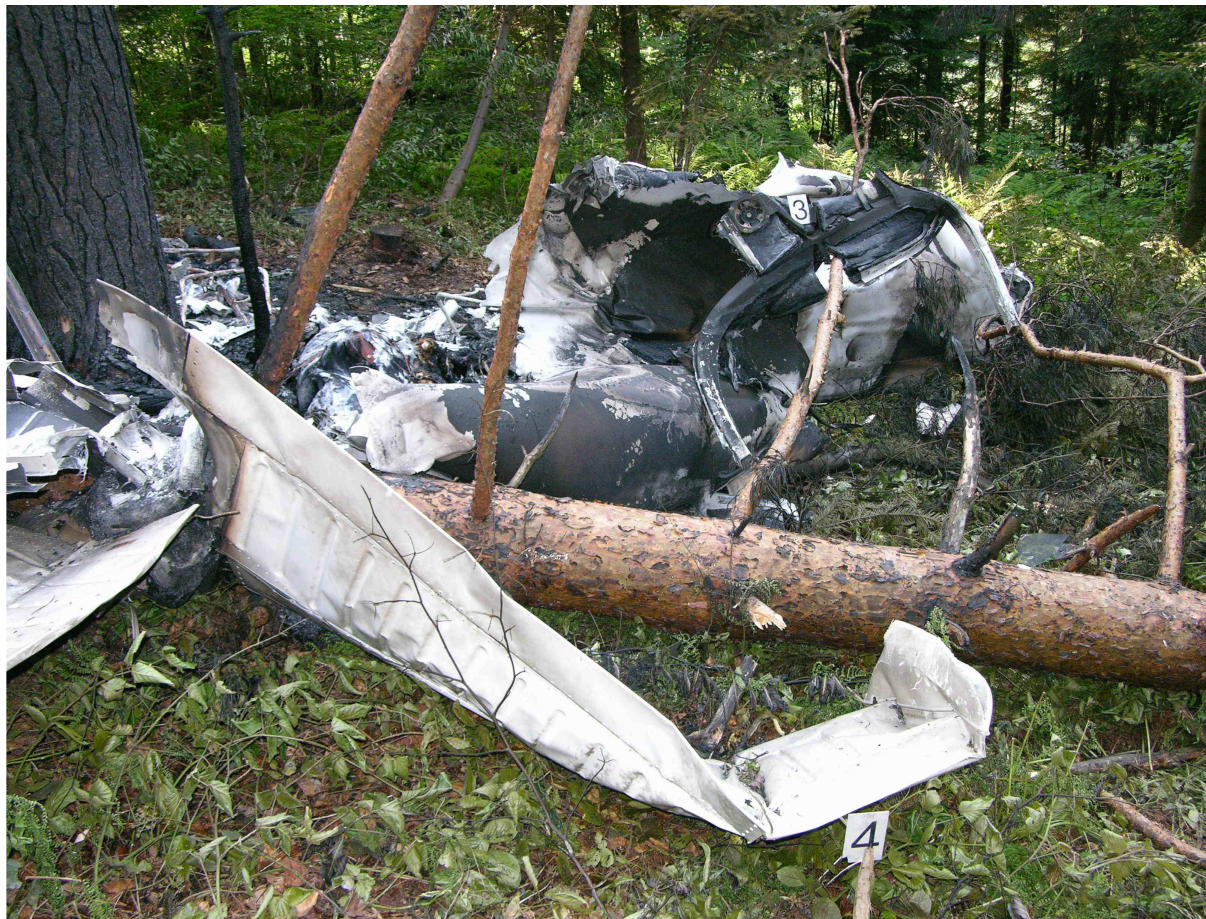
23 – Lotka i kłapa prawego skrzydła, wyrwane z konstrukcji wskutek kolizji z drzewami. (foto: Policja)

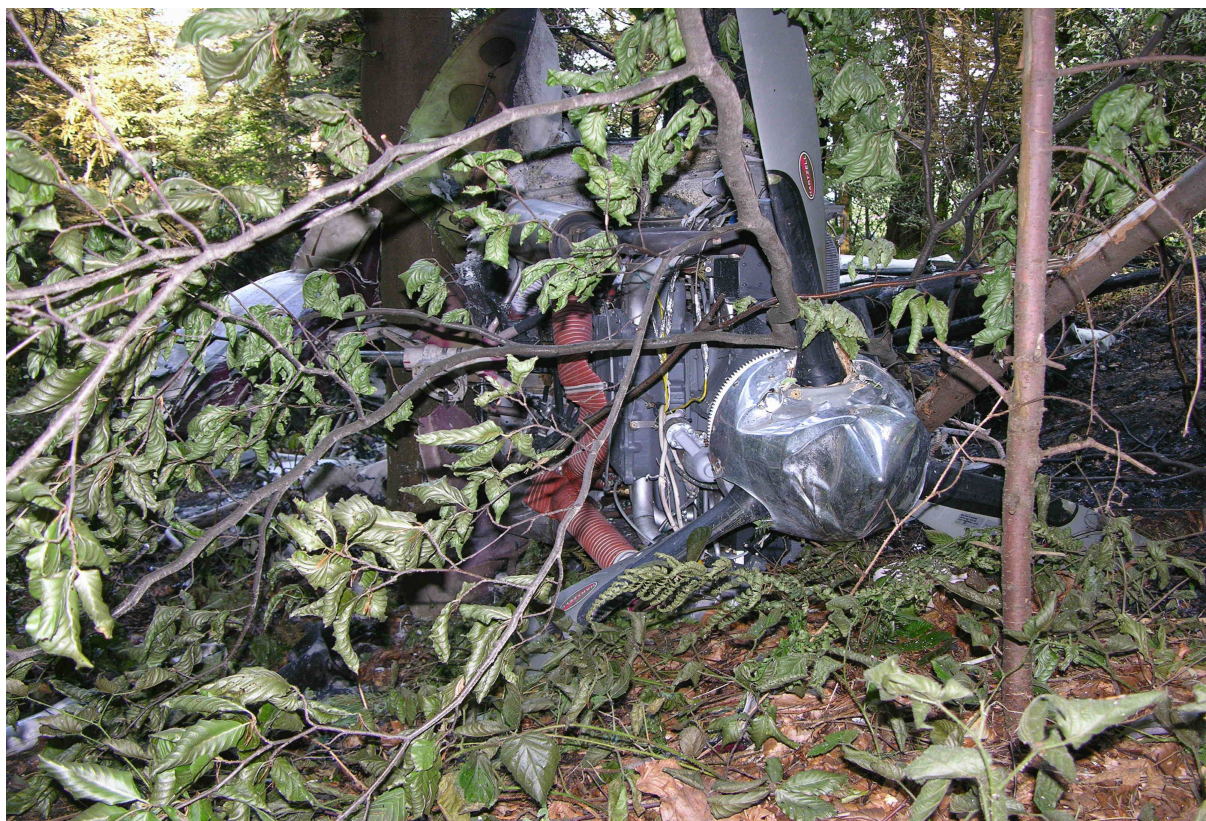
24 – Zespół napędowy, widok od przodu.

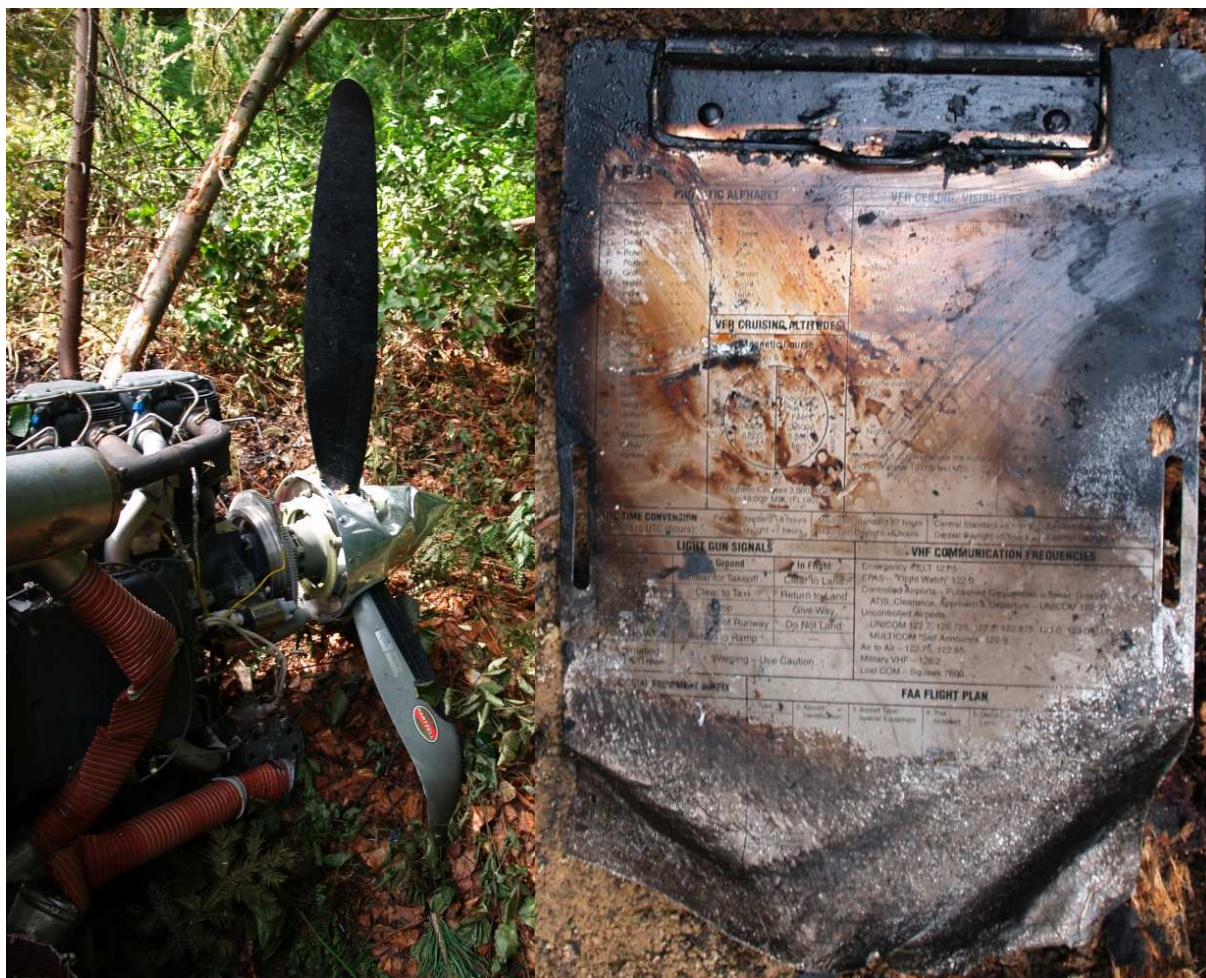
25 – Zniszczone śmigło

26 – Nadpalony fragment notatnika pilota.

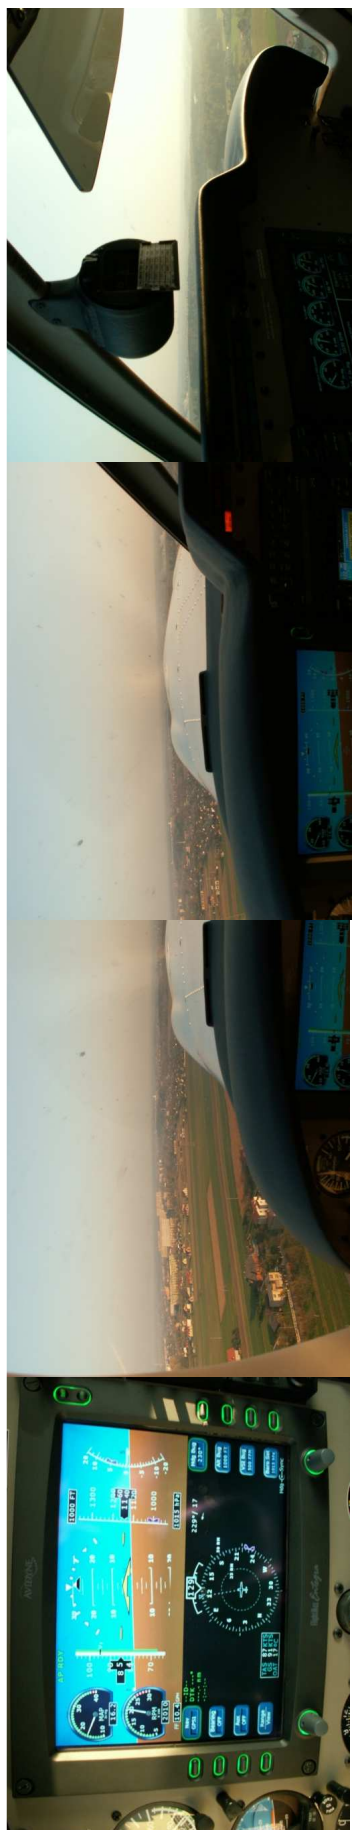
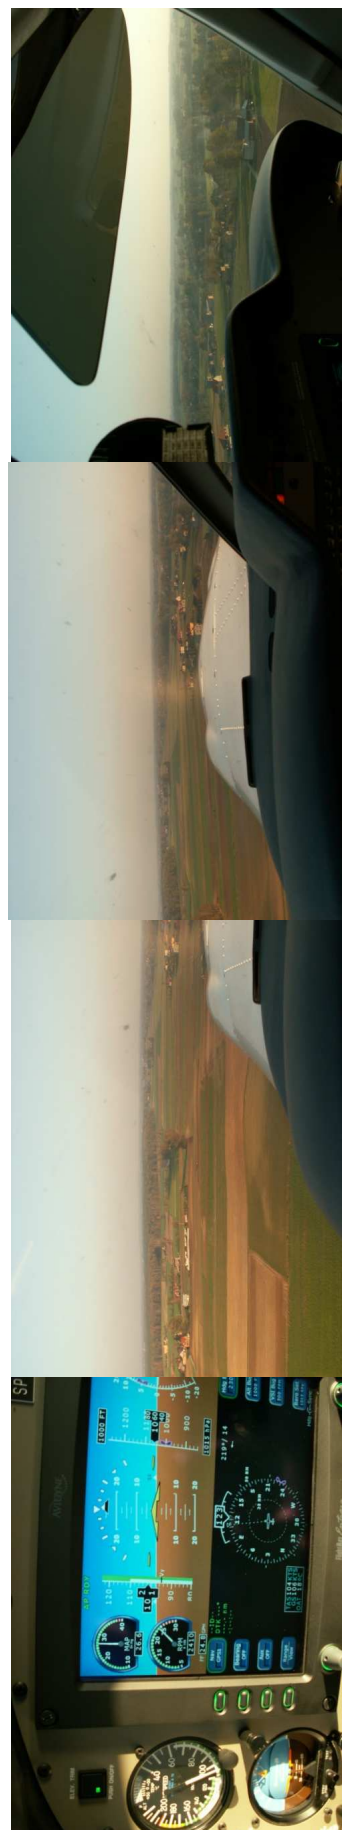
27 – 34 – Dwie serie zdjęć wykonanych podczas lotu identycznym samolotem , pokazujące położenie osłony silnika względem horyzontu przy różnych prędkościach.  
U góry – przy prędkości 85 kt.  
U dołu – przy prędkości 101 kt.

Wyraźnie widoczne większe „zadarcie” przy mniejszej prędkości.
