**ALBUM ILUSTRACJI**  
**z wypadku samolotu Cessna 152; SP-KGY**  
**12 sierpnia 2008 r., lotnisko Radom-Piastów [EPRP]**

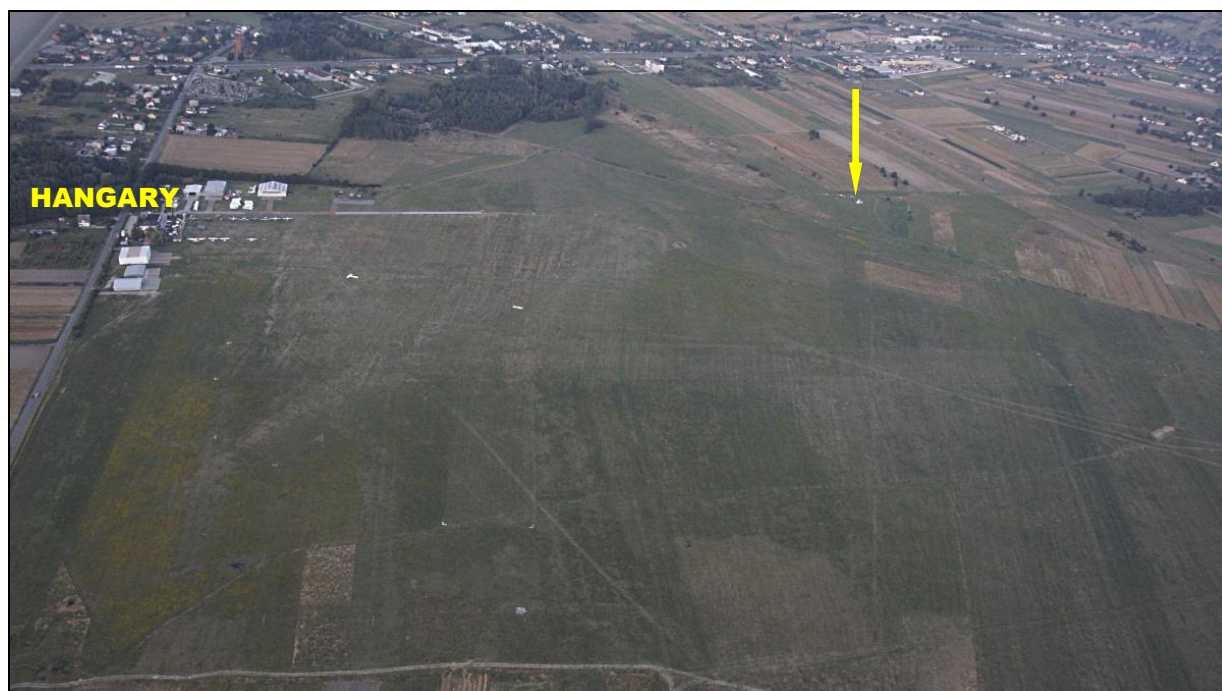
1 – Lotnisko Radom-Piastów krótko po wypadku. Widoczne oznakowania dróg startowych na murawie. Rozbity samolot wskazany strzałką. Widok w kierunku wschodnim. [foto: G.Tuszyński].

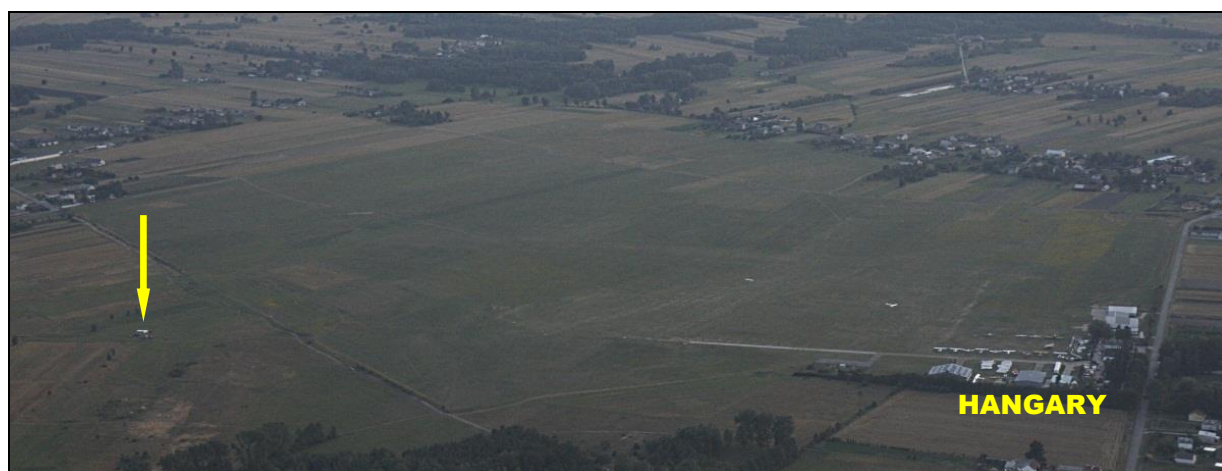
2 – Lotnisko Radom-Piastów krótko po wypadku. Widoczne oznakowania na murawie. Rozbity samolot wskazany strzałką. Widok w kierunku zachodnim. [foto: G.Tuszyński].

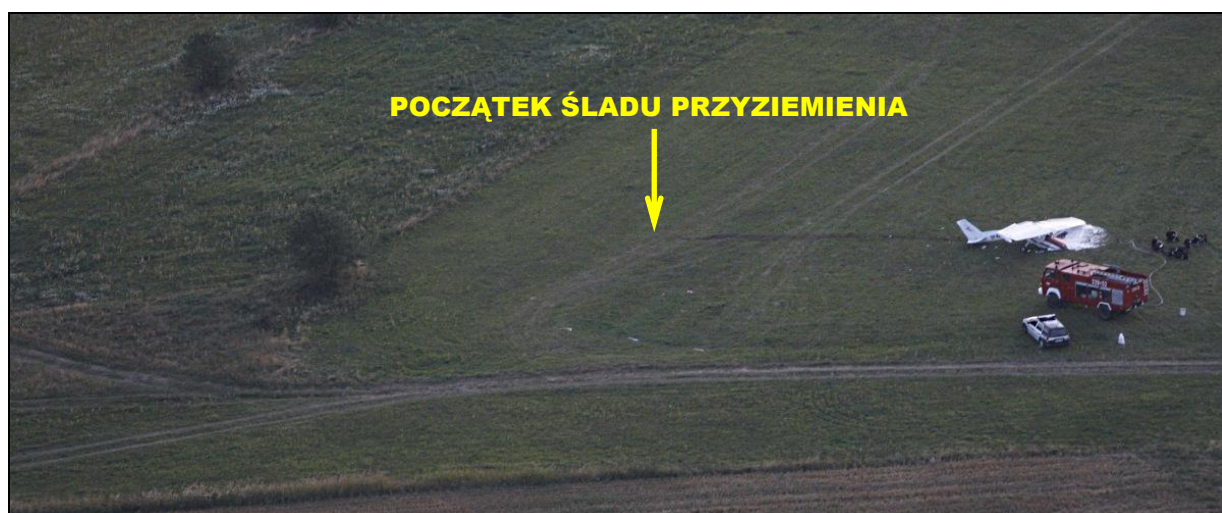
3 – Miejsce wypadku widziane z powietrza [foto: G.Tuszyński].

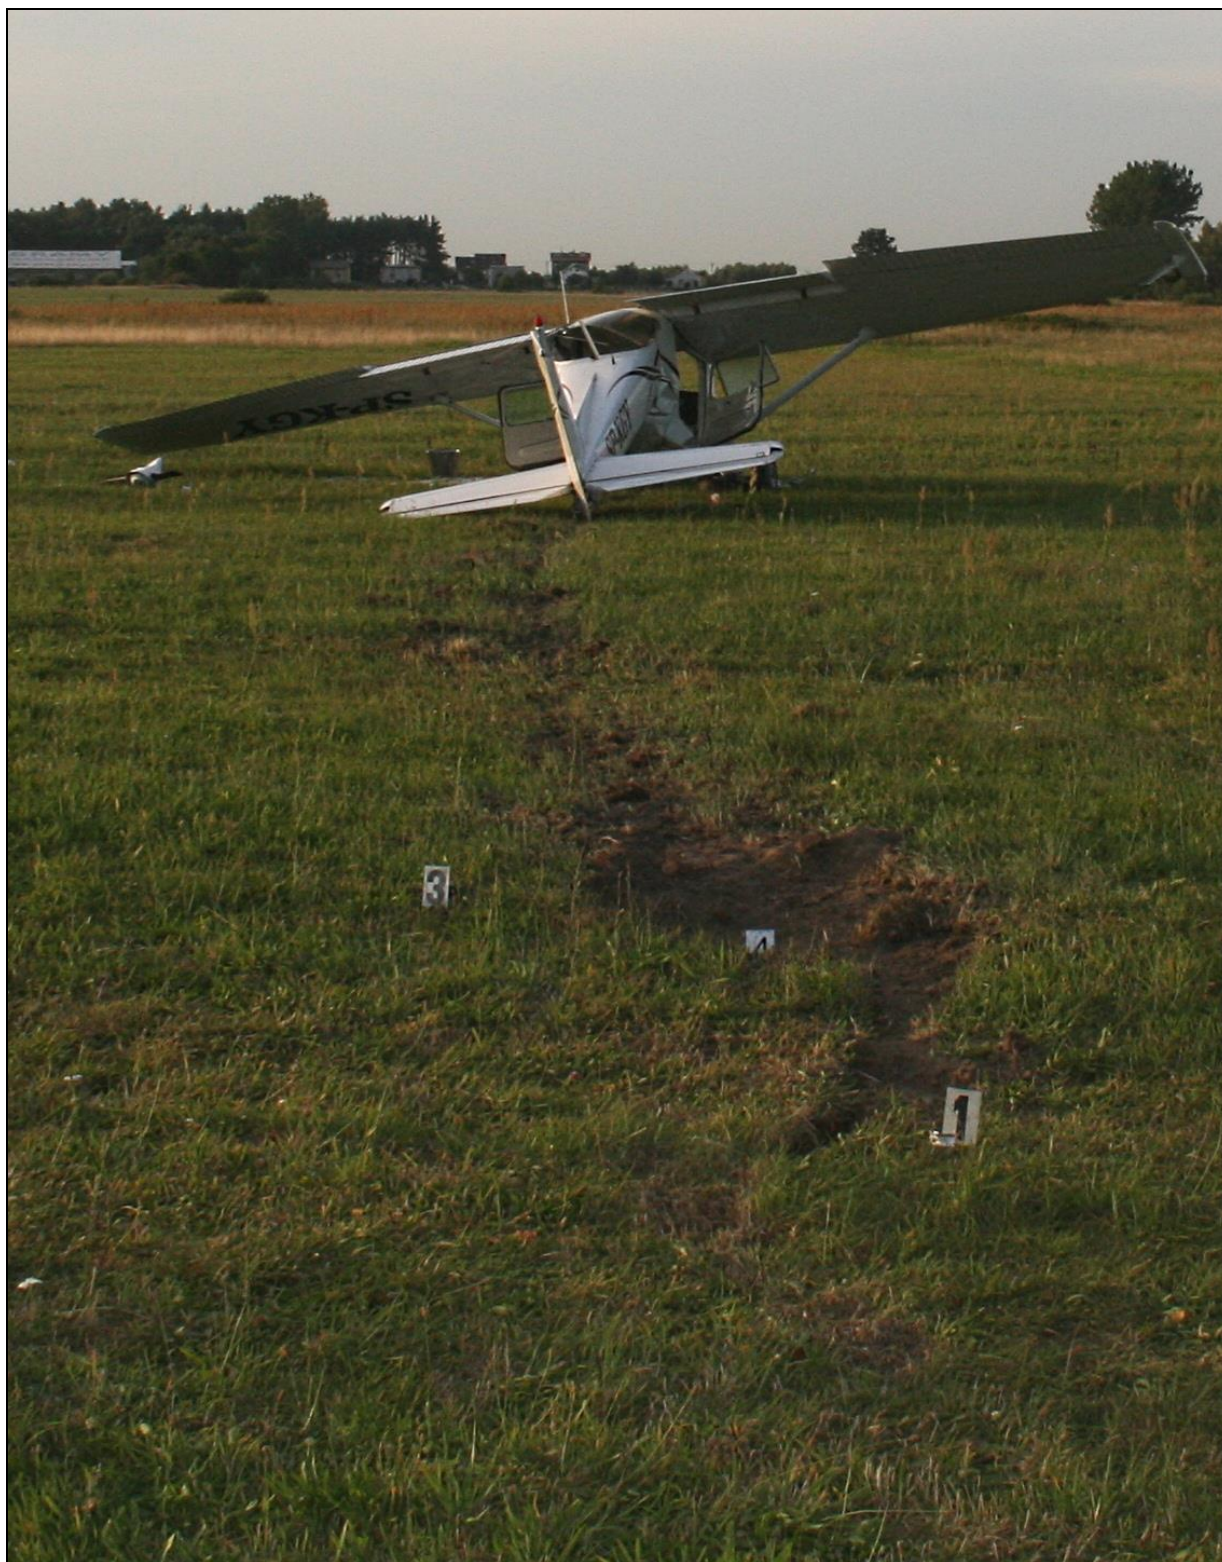
4 – Ślady przyziemienia oraz niszczenia lewego podwozia głównego i podwozia przedniego [foto: Policja, M.Dutkowski].

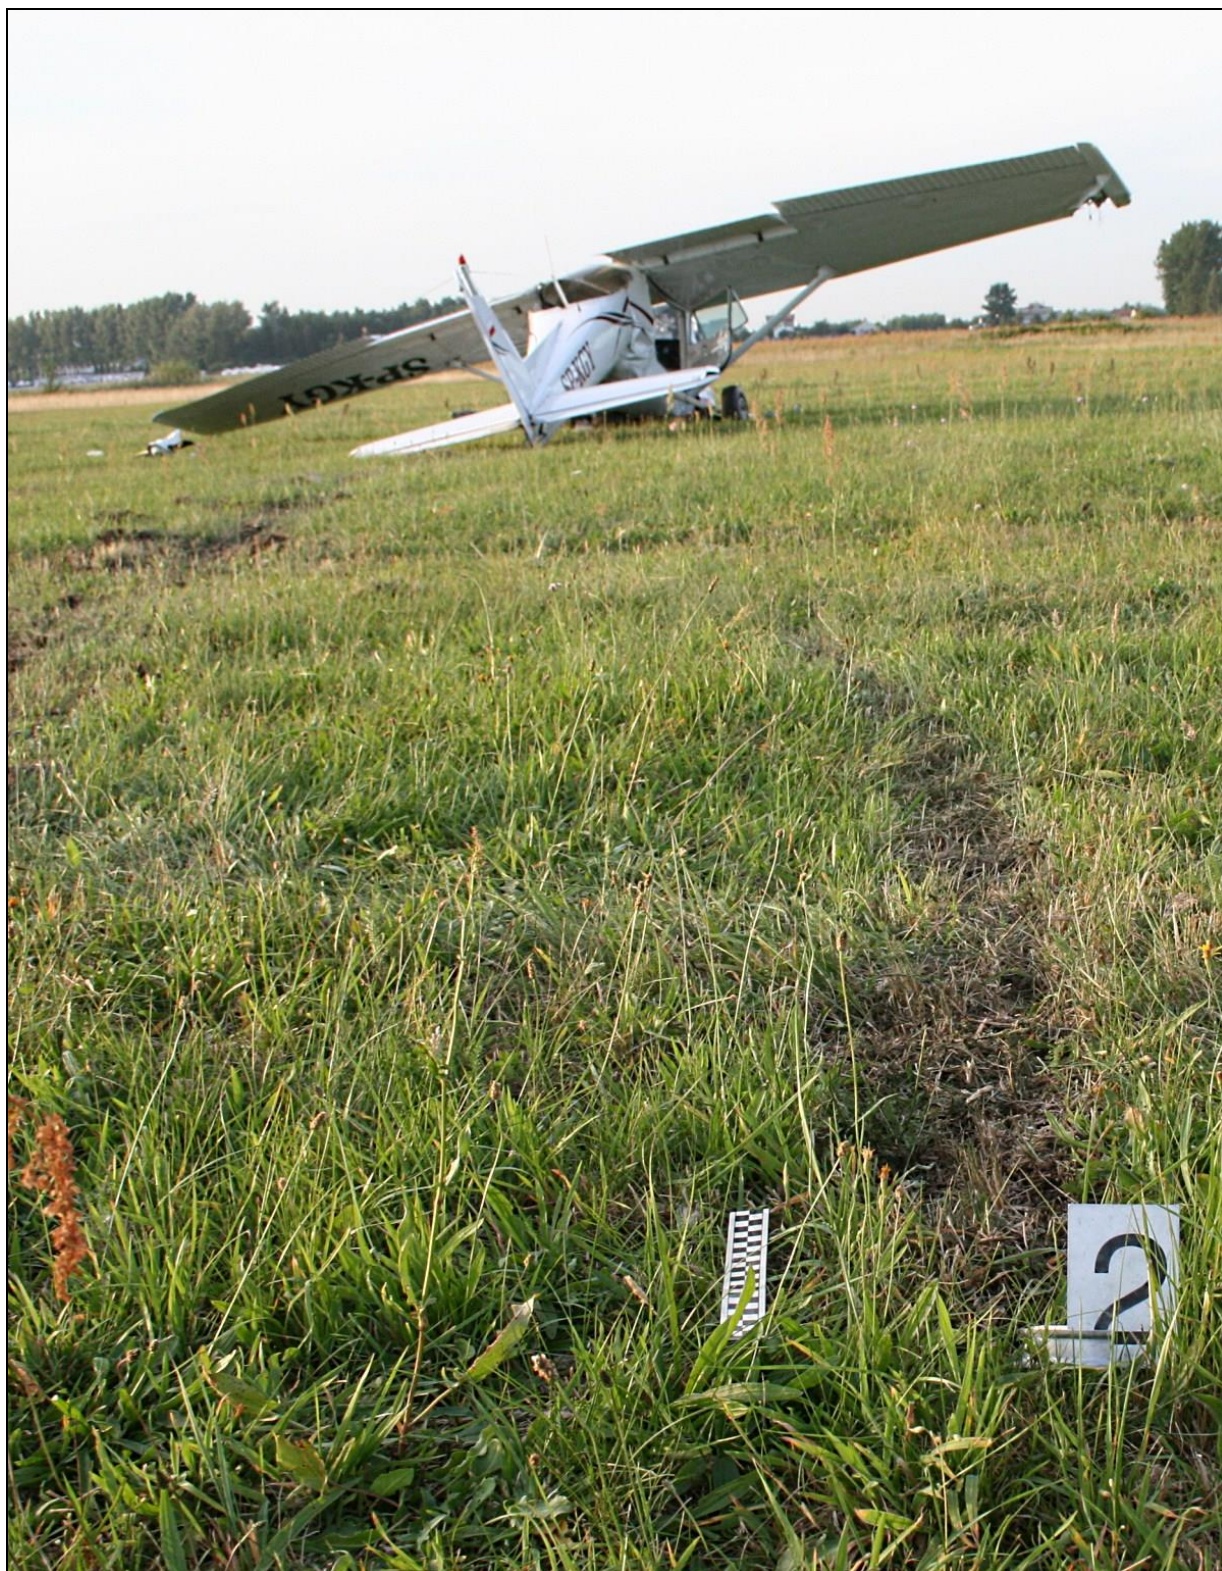
5 – Ślad przyziemienia prawego podwozia głównego [foto: Policja, M.Dutkowski].

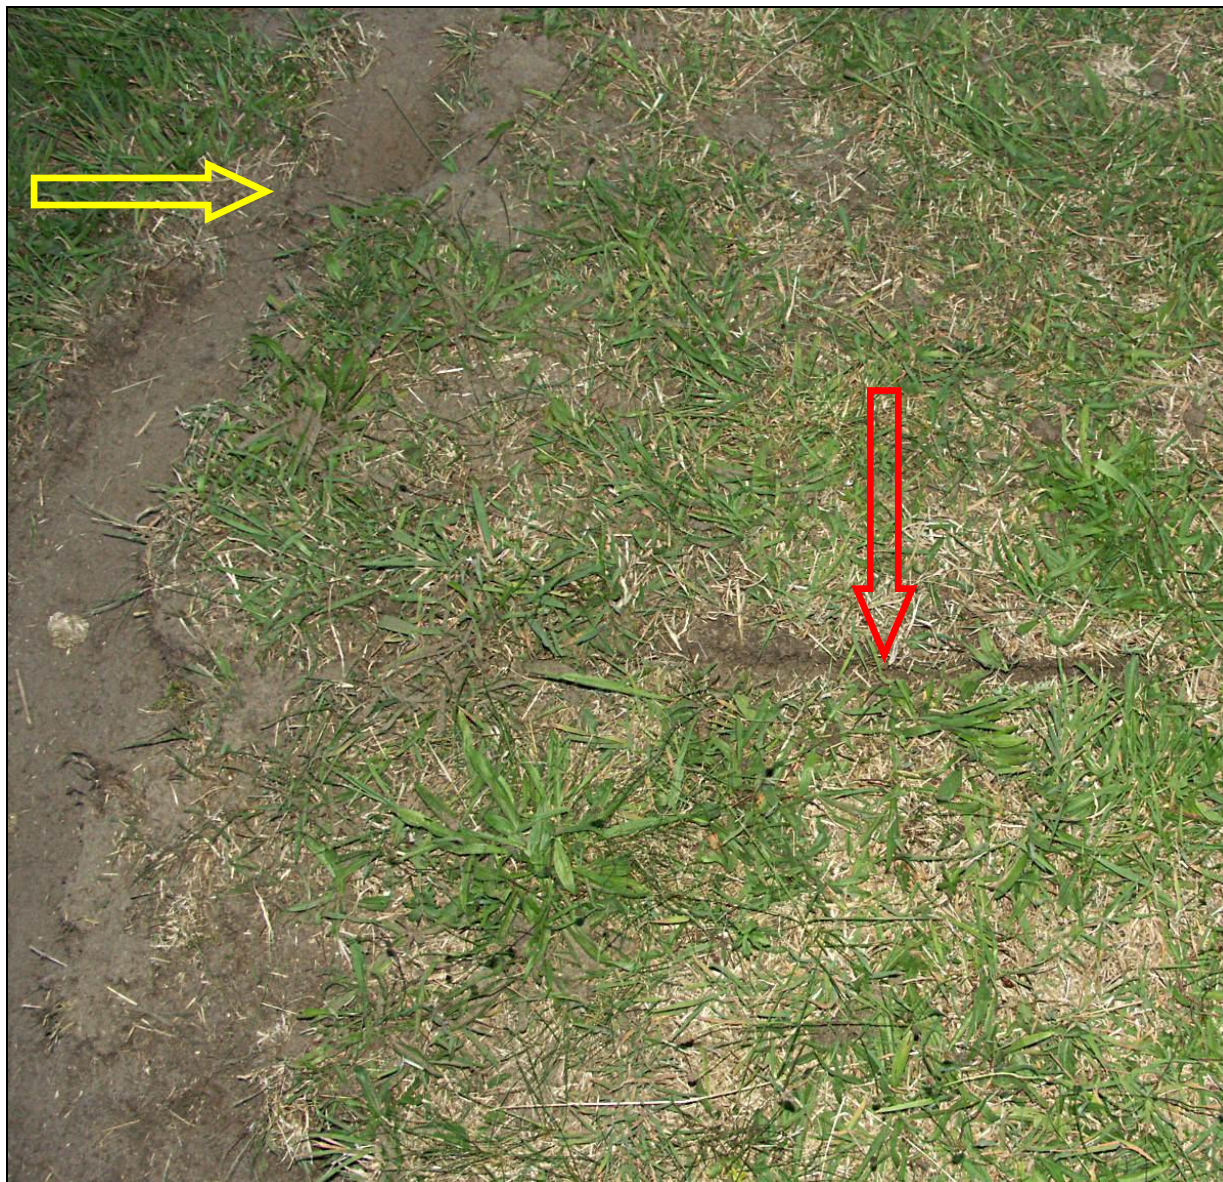
6 – Ślad rycia podwoziem [strzałka żółta z lewej] i ślad obracającego się śmigła [strzałka czerwona z prawej] [foto: PKBWL].

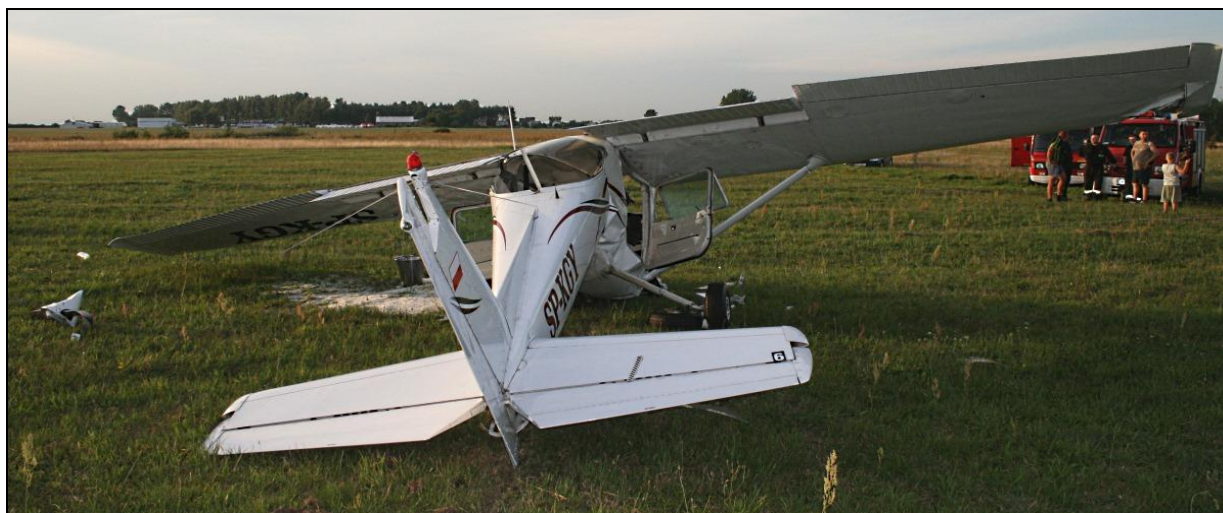
7 – Rozbity samolot, widok od tyłu [foto: Policja, M.Dutkowski].

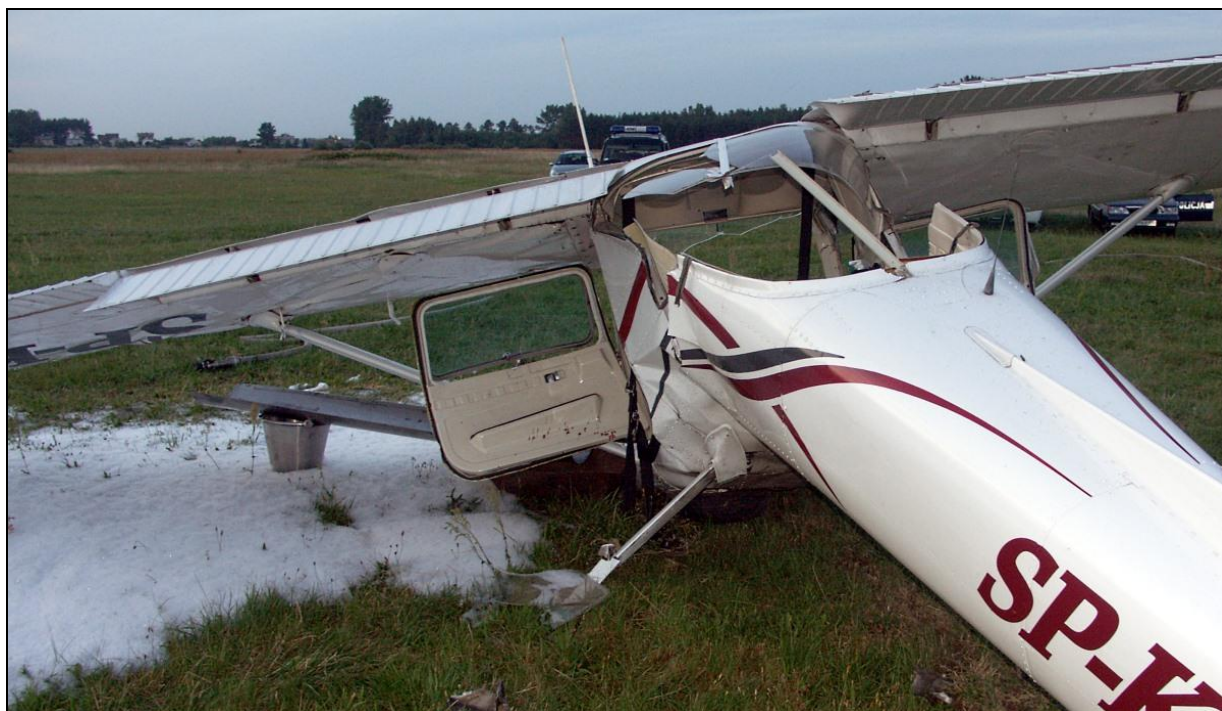
8 – Widok samolotu od tyłu, zbliżenie [foto: PKBWL].

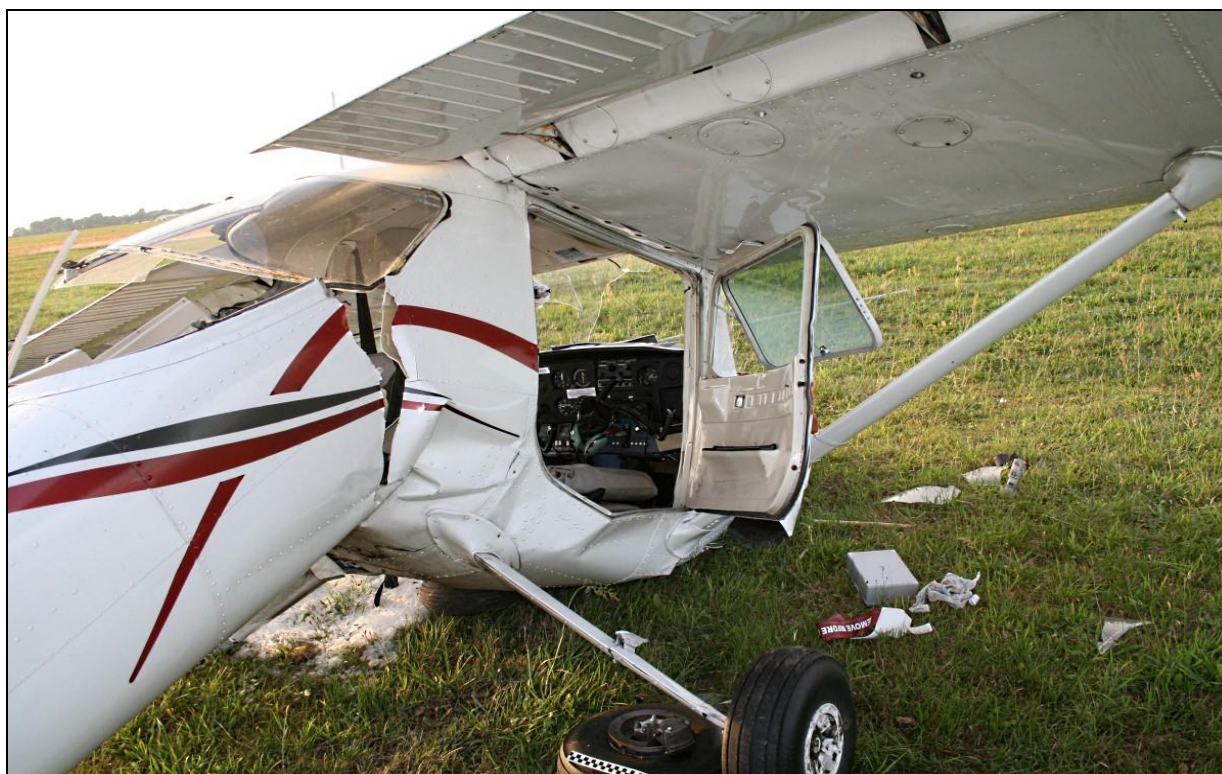
9 – Zbliżenie przełomu kadłuba i kabiny z prawej strony [foto: Policja, M.Dutkowski].

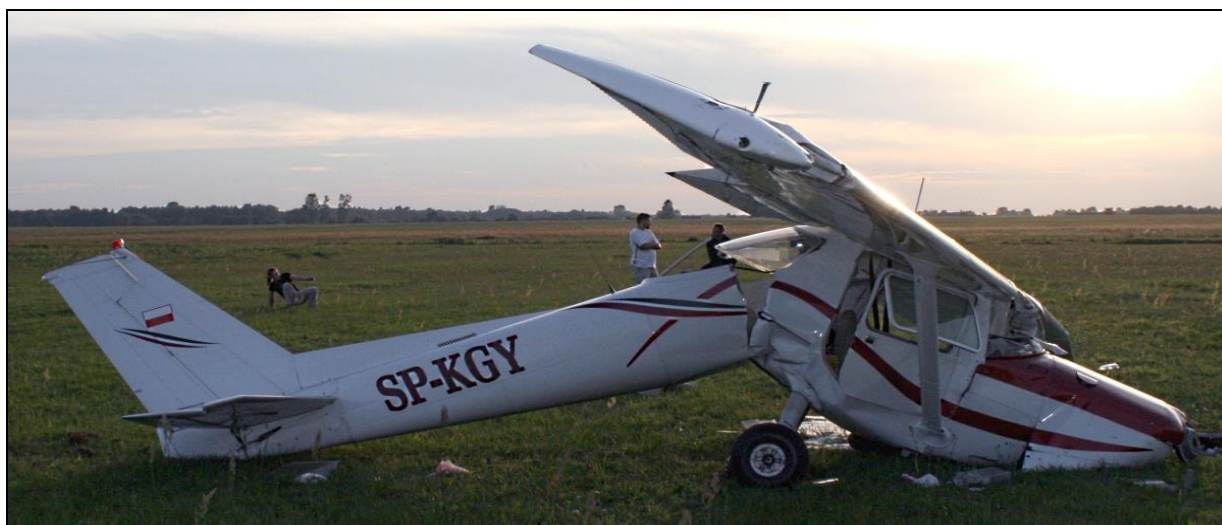
10 – Rozbity samolot, widok z prawej strony [foto: Policja, M.Dutkowski].

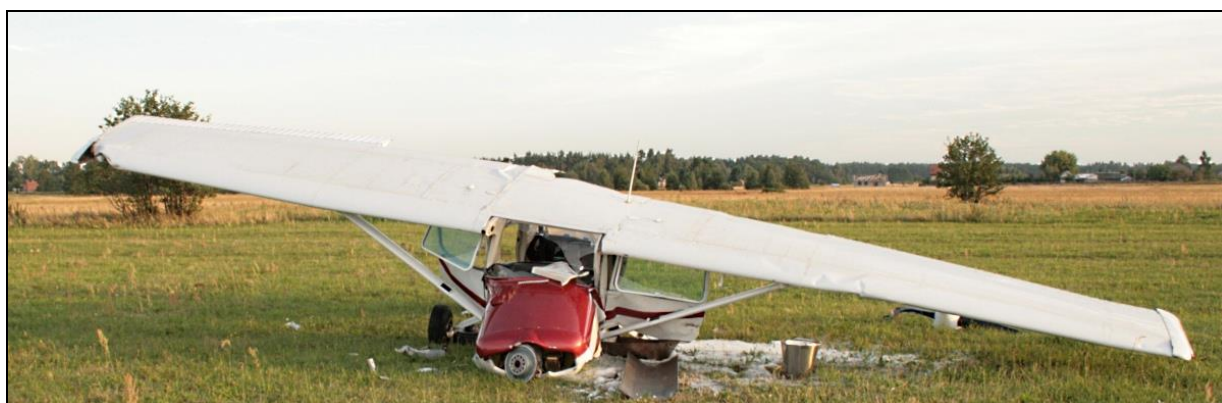
11 – Rozbity samolot, widok od przodu [foto: Policja, M.Dutkowski].

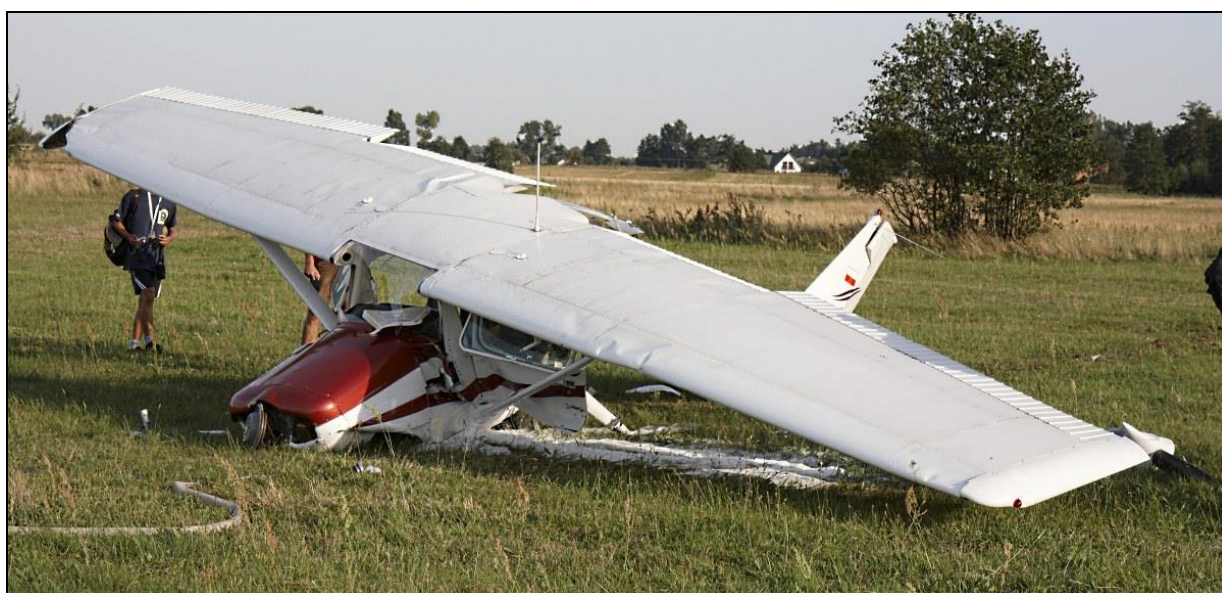
12 – Rozbity samolot, widok ¾ od przodu z lewej [foto: Policja, M.Dutkowski].

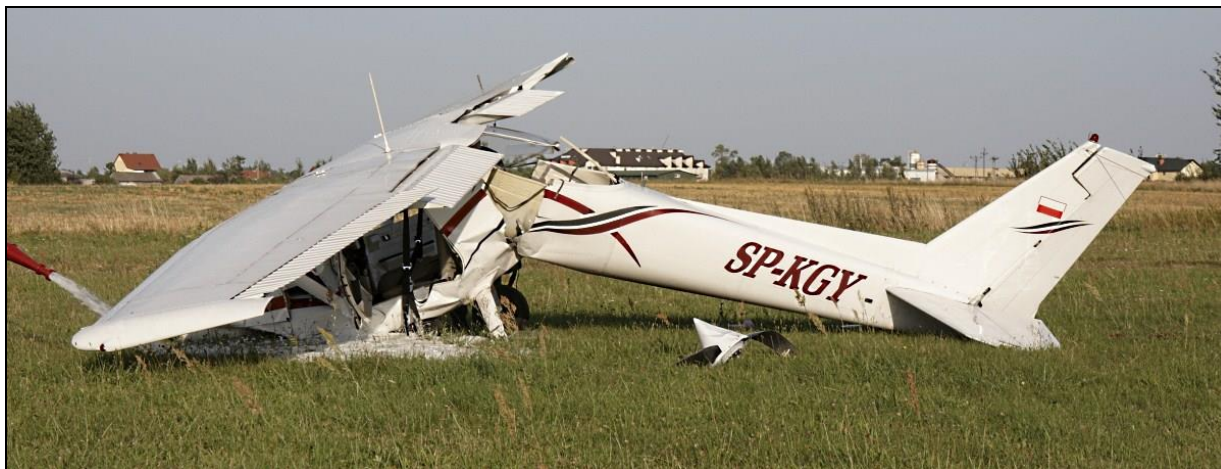
13 – Rozbity samolot, widok z lewej strony [foto: Policja, M.Dutkowski].

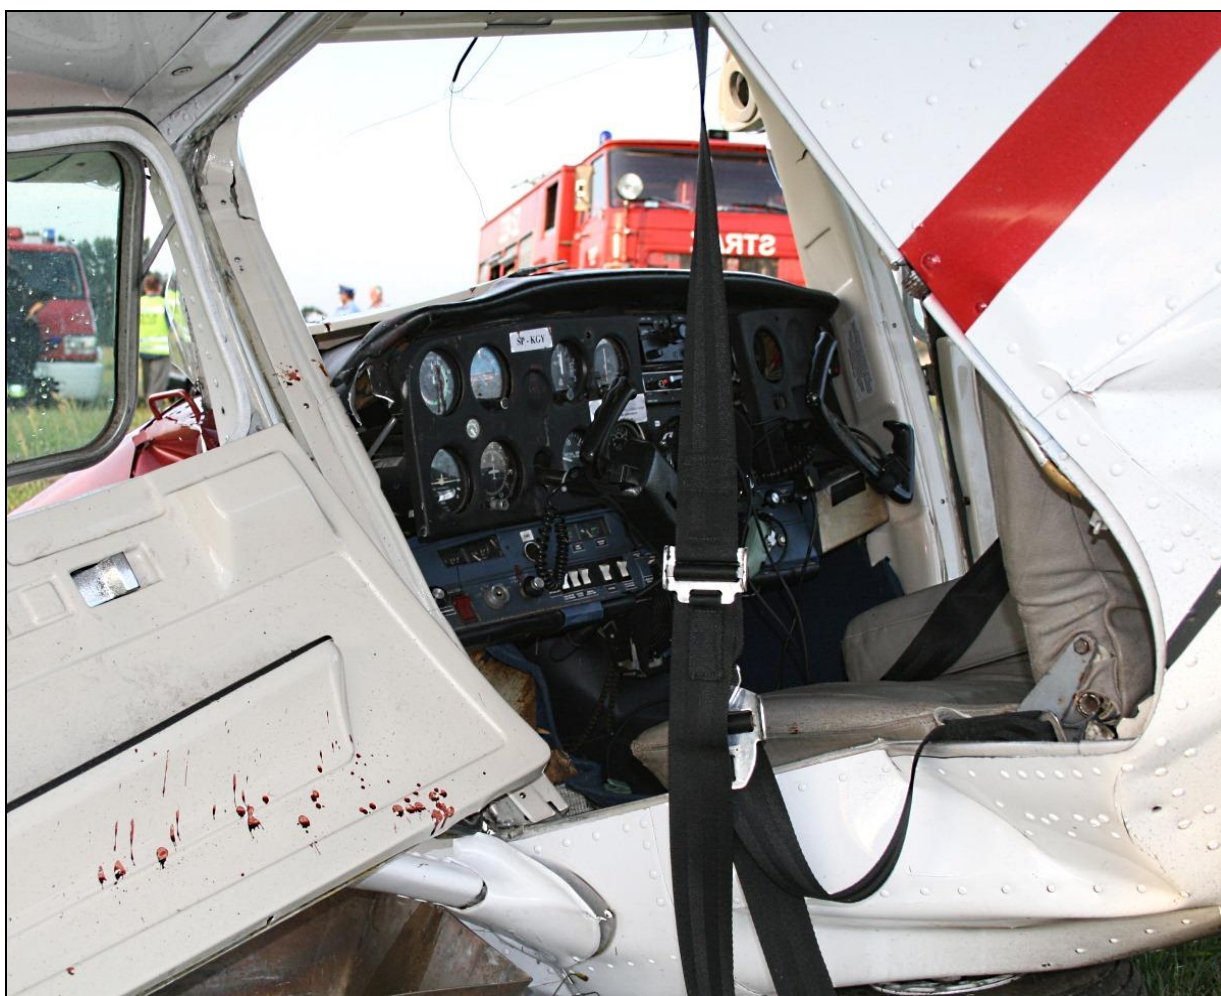
14 – Wnętrze kabiny z lewej strony [foto: Policja, M.Dutkowski].

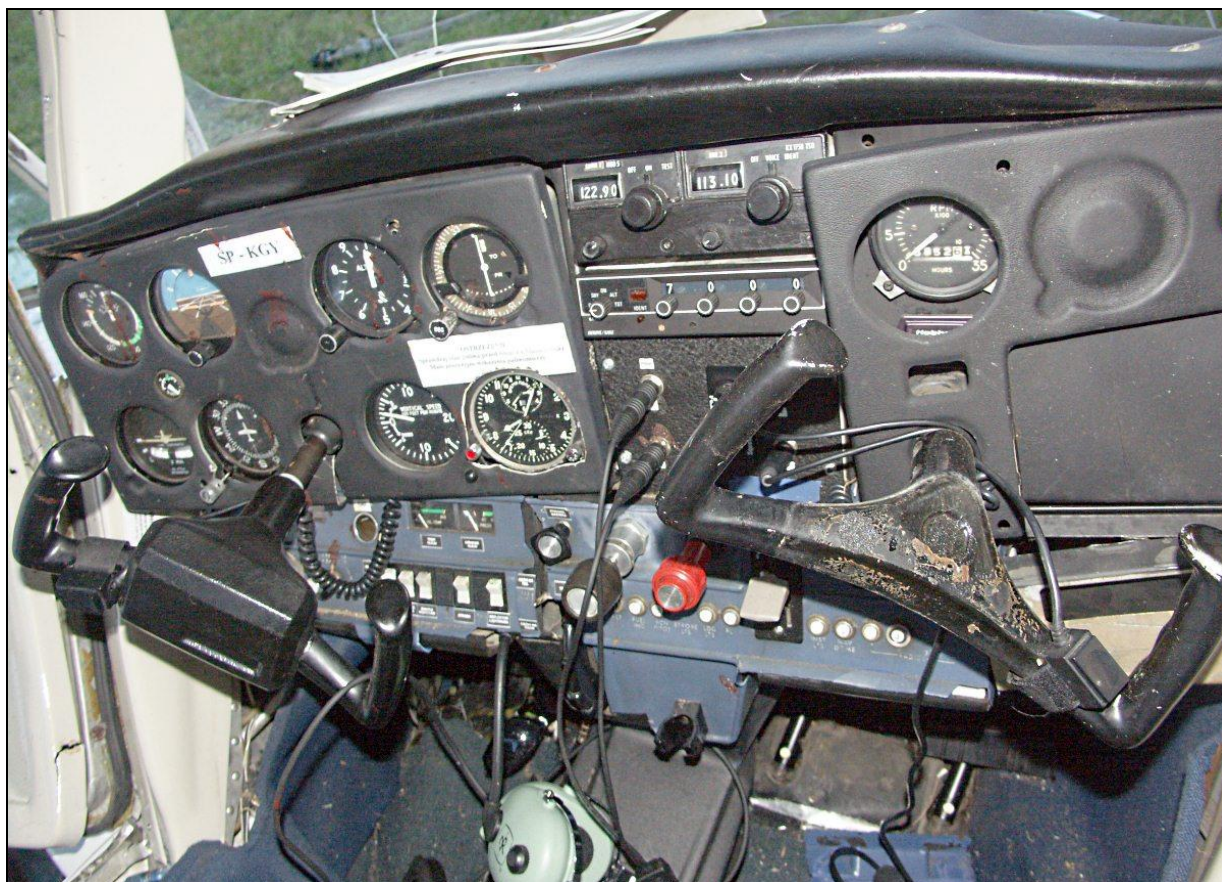
15 – Tablica przyrządów i sterownice [foto: PKBWL].

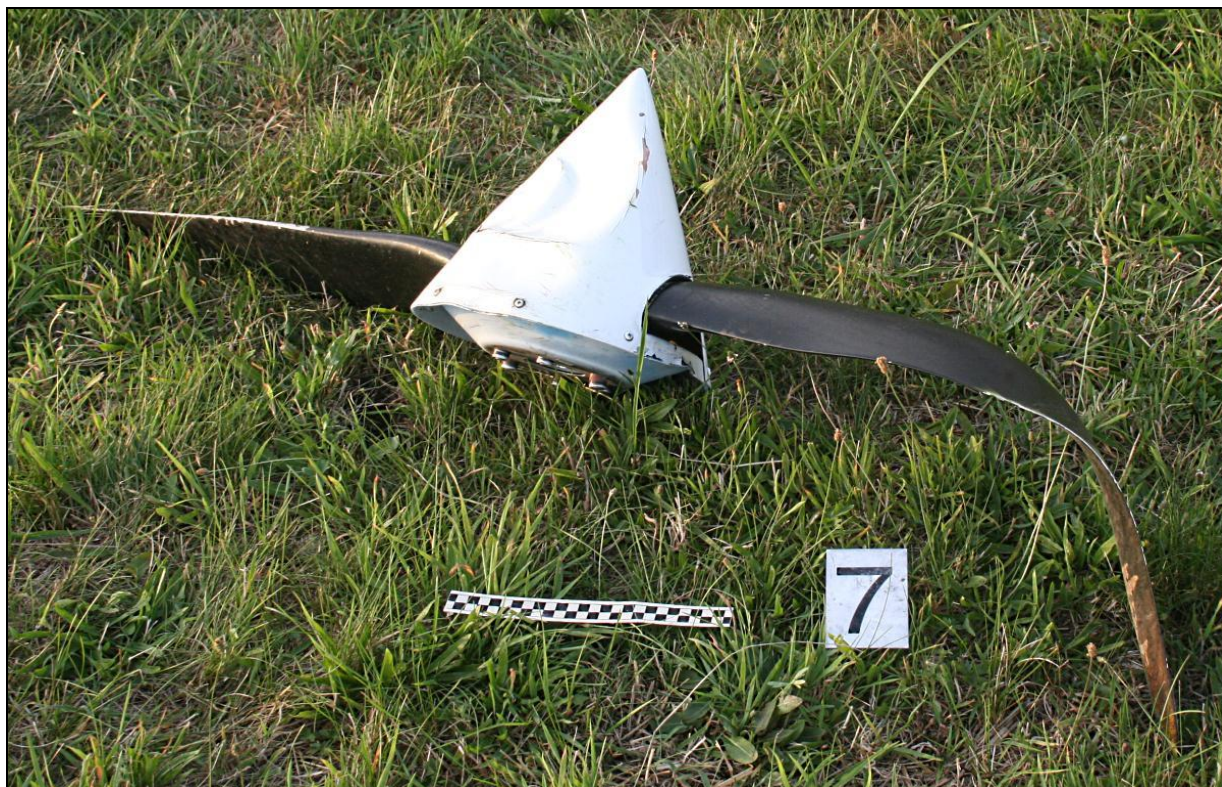
16 – Oderwane śmigło [foto: Policja, M.Dutkowski].

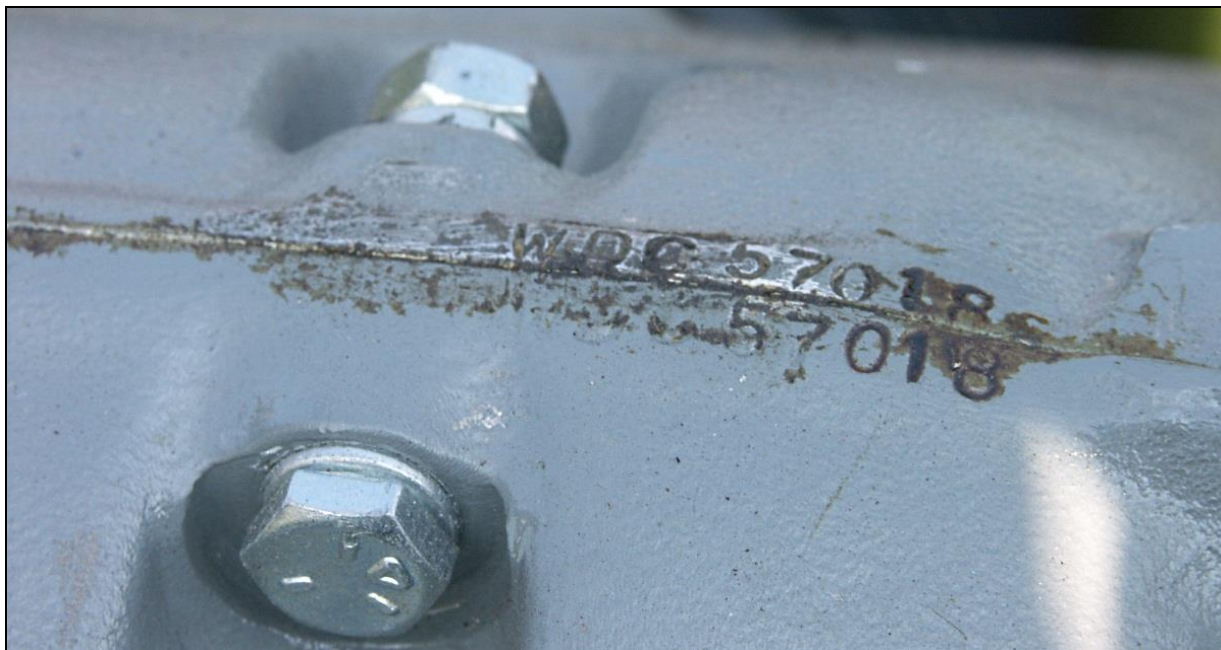
17 – Silnik: ślad nieszczelności na złączu połówek korpusu [foto: PKBWL].

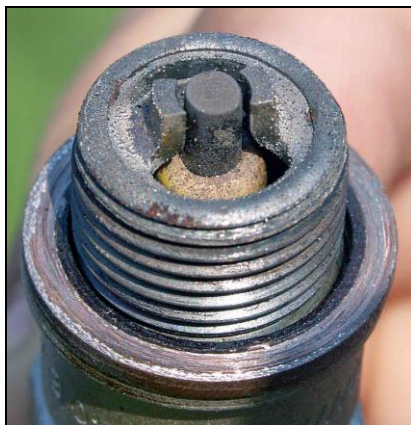
19 – Przykładowy stan świecy [foto: PKBWL].

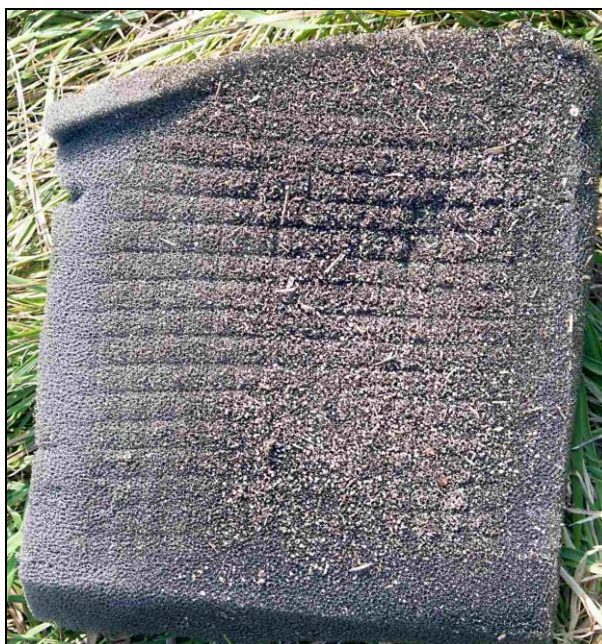
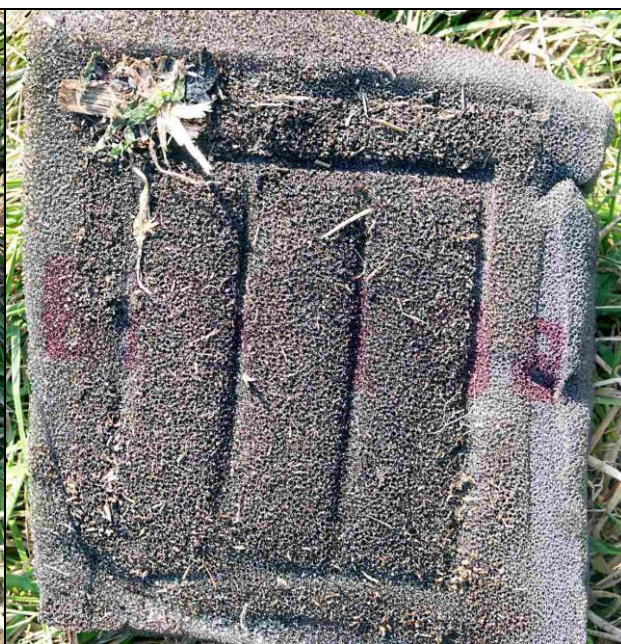
21, 22 – Stan wkładki filtra powietrza z wlotu do gaźnika [foto: PKBWL].
