**ALBUM ILUSTRACJI**  
**z incydentu samolotu PZL-104 Wilga 35; SP-EAA**  
**23 stycznia 2008 r., Elgnówko k/Olsztynka**

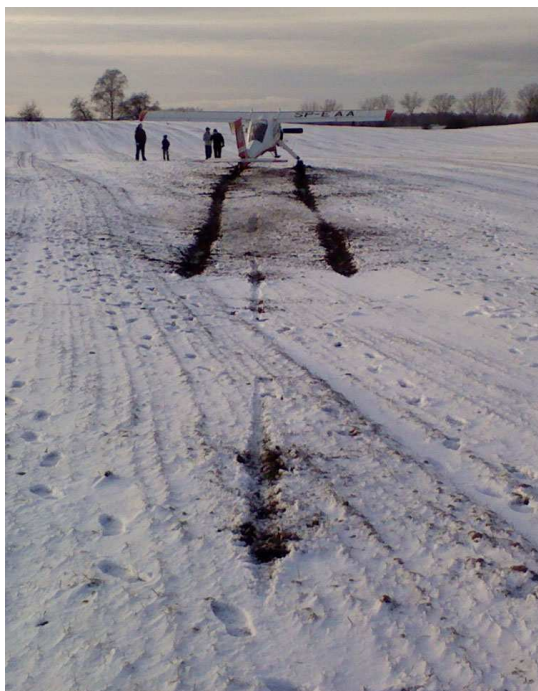
3 – Samolot po wylądowaniu. Wyraźnie widoczne ślady kół świadczą o sposobie wykonania lądowania (najpierw na koło tylne).

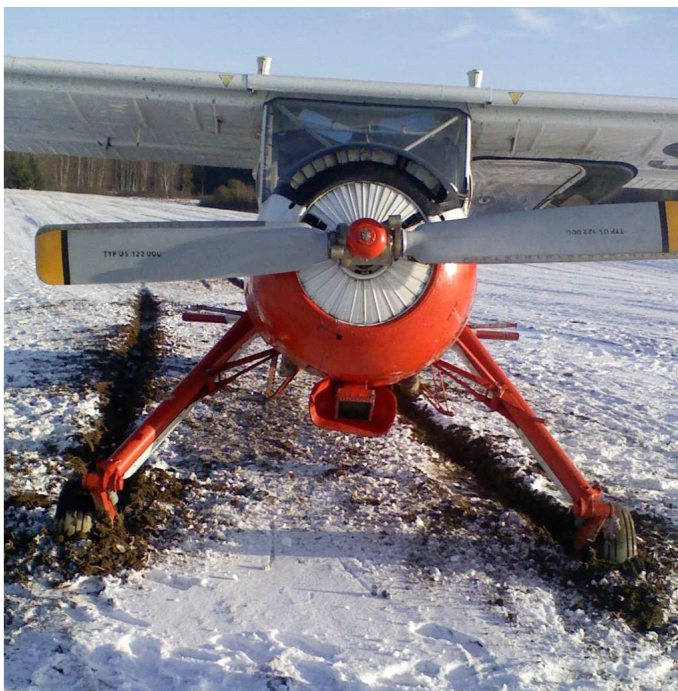
4 – Samolot po wylądowaniu. Koła podwozia głównego prawie do połowy zagłębione w grząskim gruncie. Śmigło nie uszkodzone.

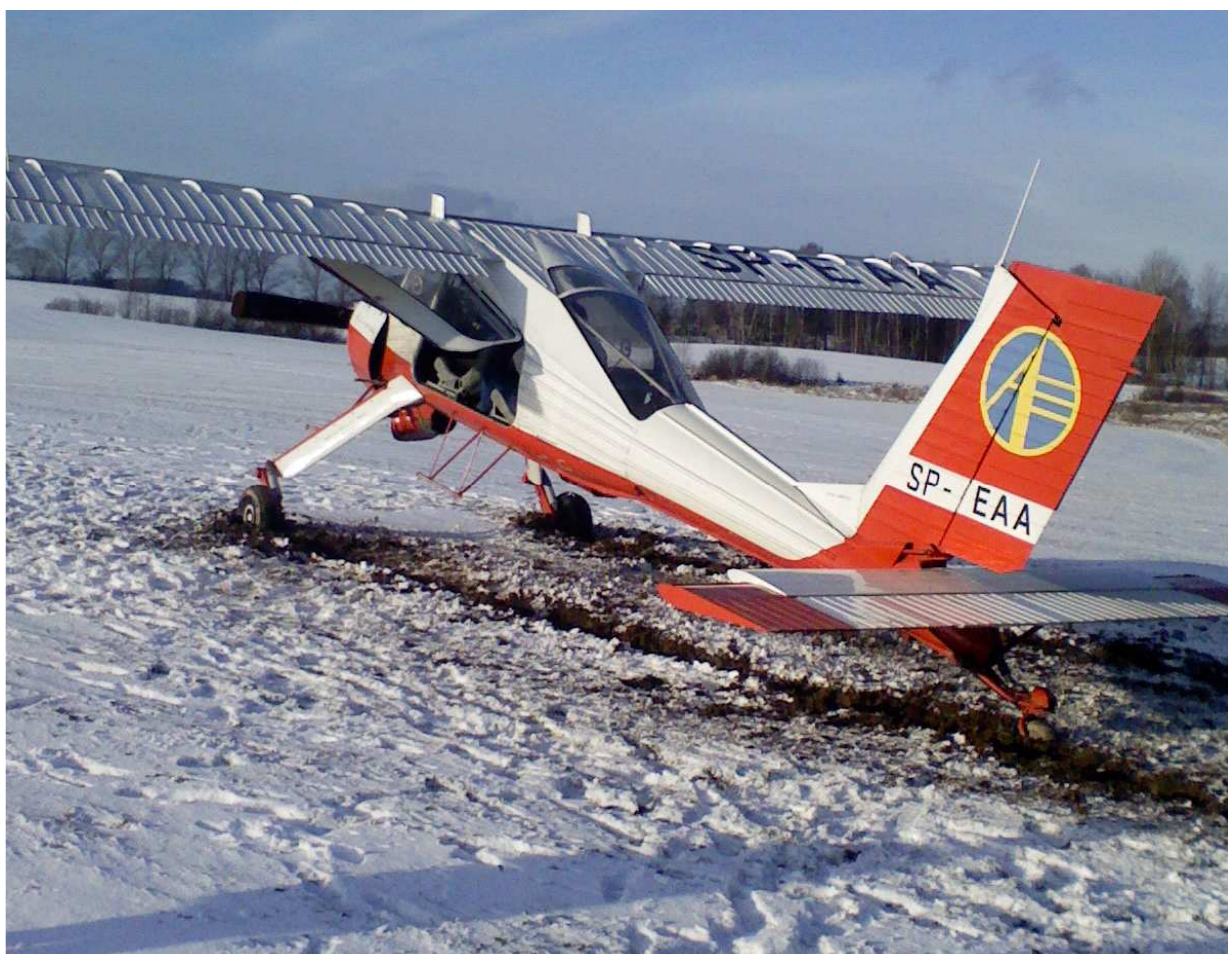
5 – Samolot po wylądowaniu. Koła podwozia prawie do połowy zagłębione w grząskim gruncie. Silniejsze zagłębienie prawego koła spowodowało lekkie zejście w prawo z kierunku dobiegu w jego ostatniej fazie.

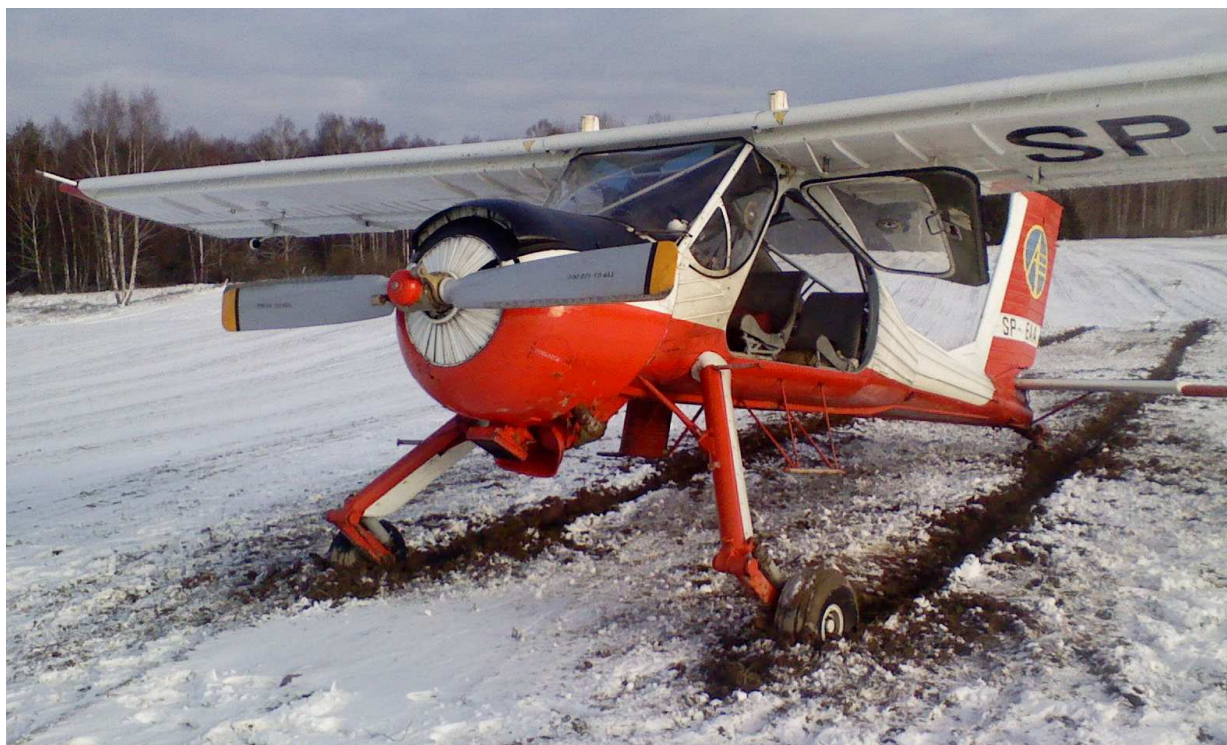
6 – Samolot po wylądowaniu. Koła podwozia prawie do połowy zagłębione w grząskim gruncie.
