Nr ewidencyjny zdarzenia lotniczego

**317/08**

## **RAPORT KOŃCOWY Z BADANIA WYPADKU LOTNICZEGO**

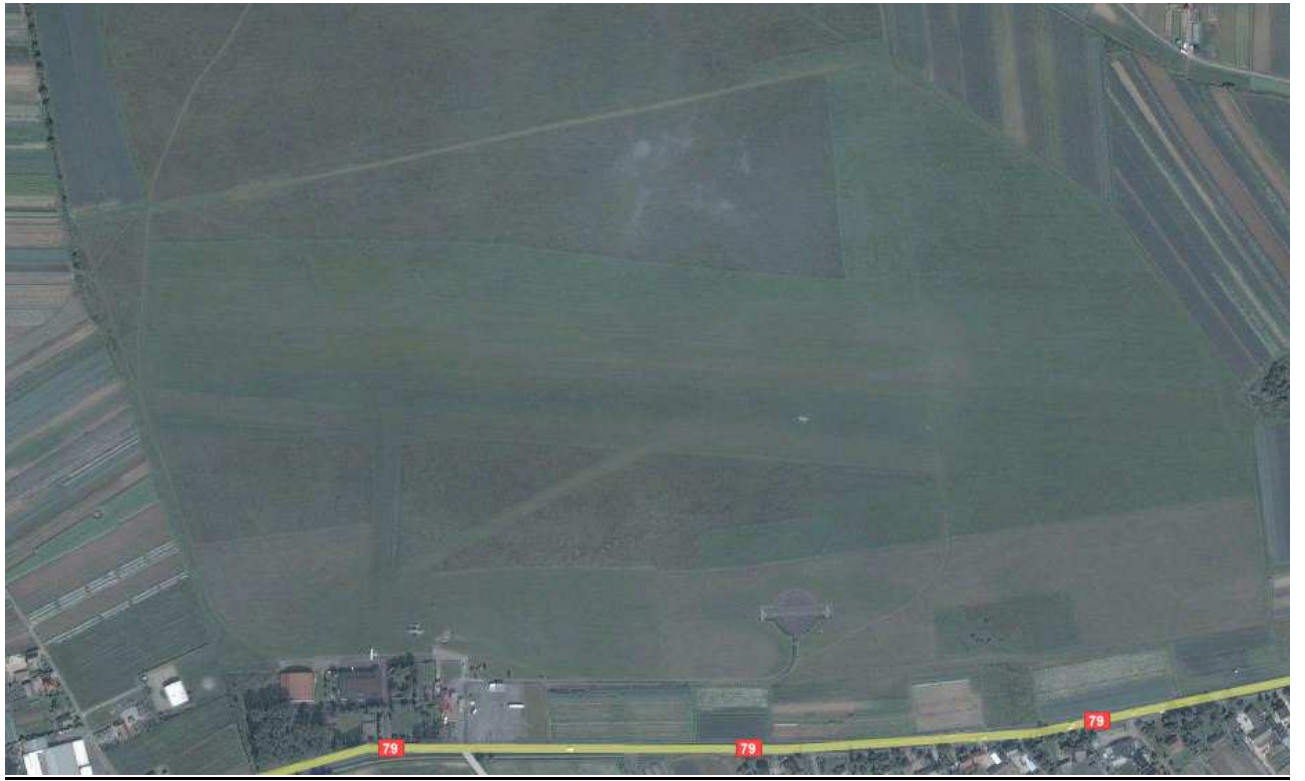
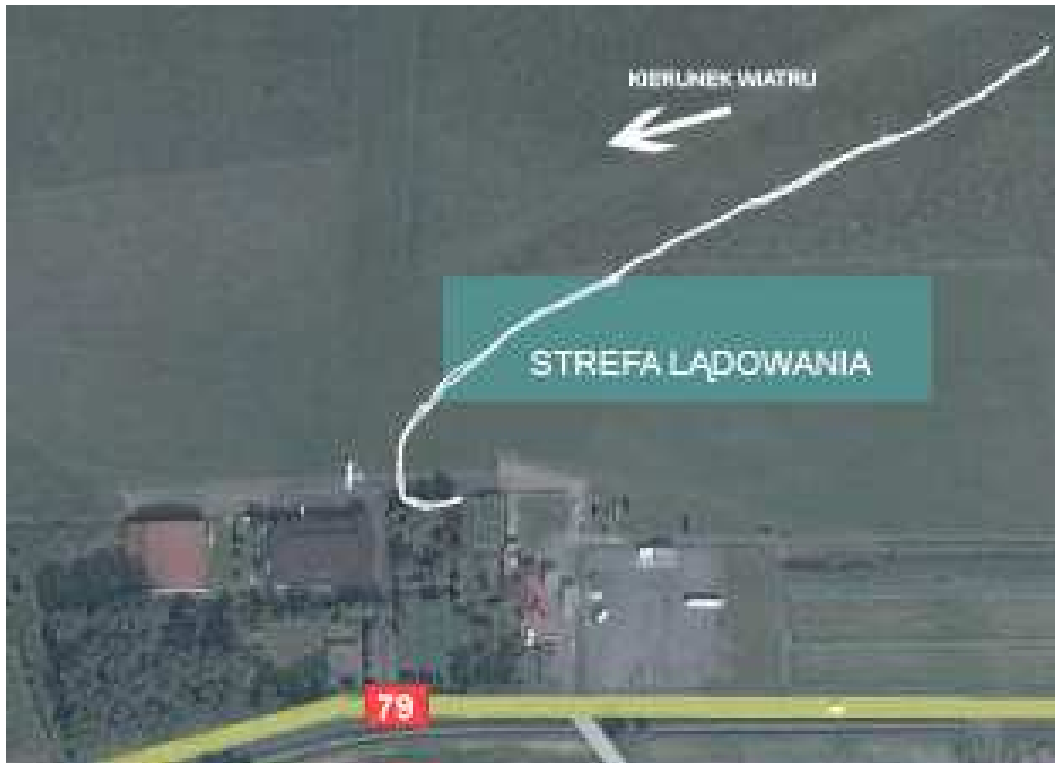
- Zdjęcie satelitarne lotniska,
- Schemat z wyznaczonym rejonem lądowania, przeszkodami terenowymi w rejonie zdarzenia, oraz torem lotu skoczka, i faktycznym kierunkiem wiatru.
