**ALBUM ILUSTRACJI**  
**z wypadku samolotu**  
**M-18B Dromader**  
**1 sierpnia 2008 r., lotnisko Szczecin Goleniów**

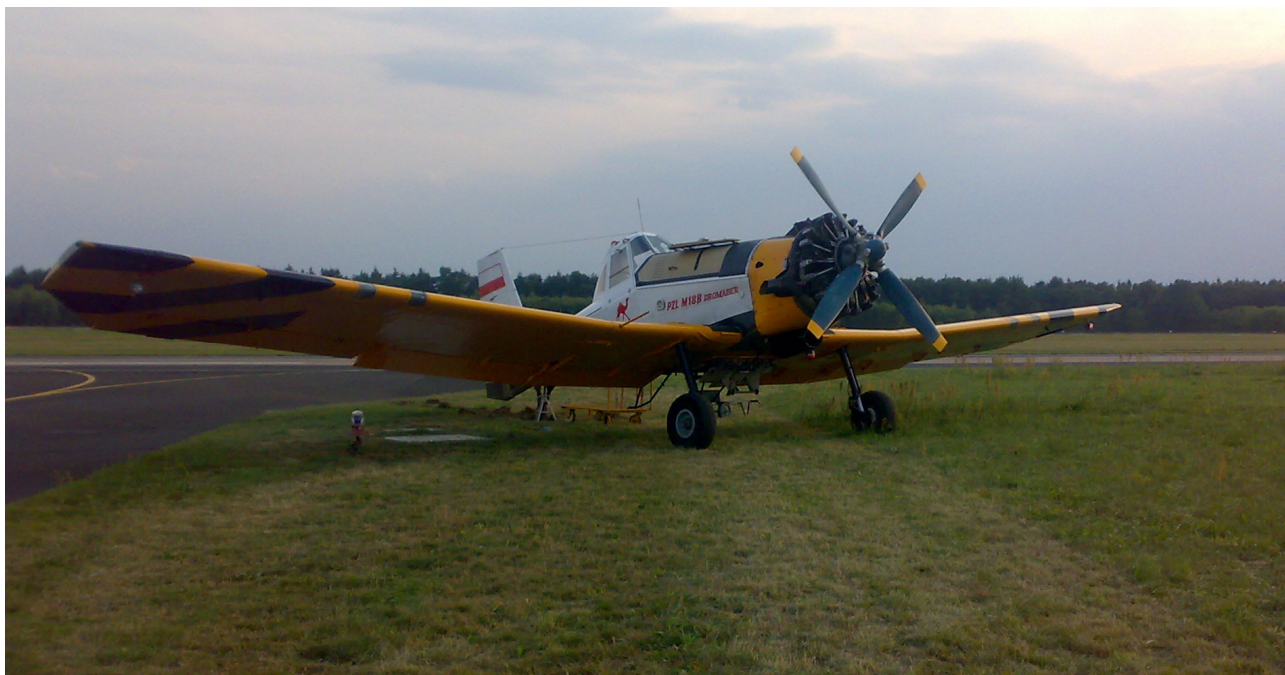
**1. – Widok ogólny samolotu na miejscu wypadku.**

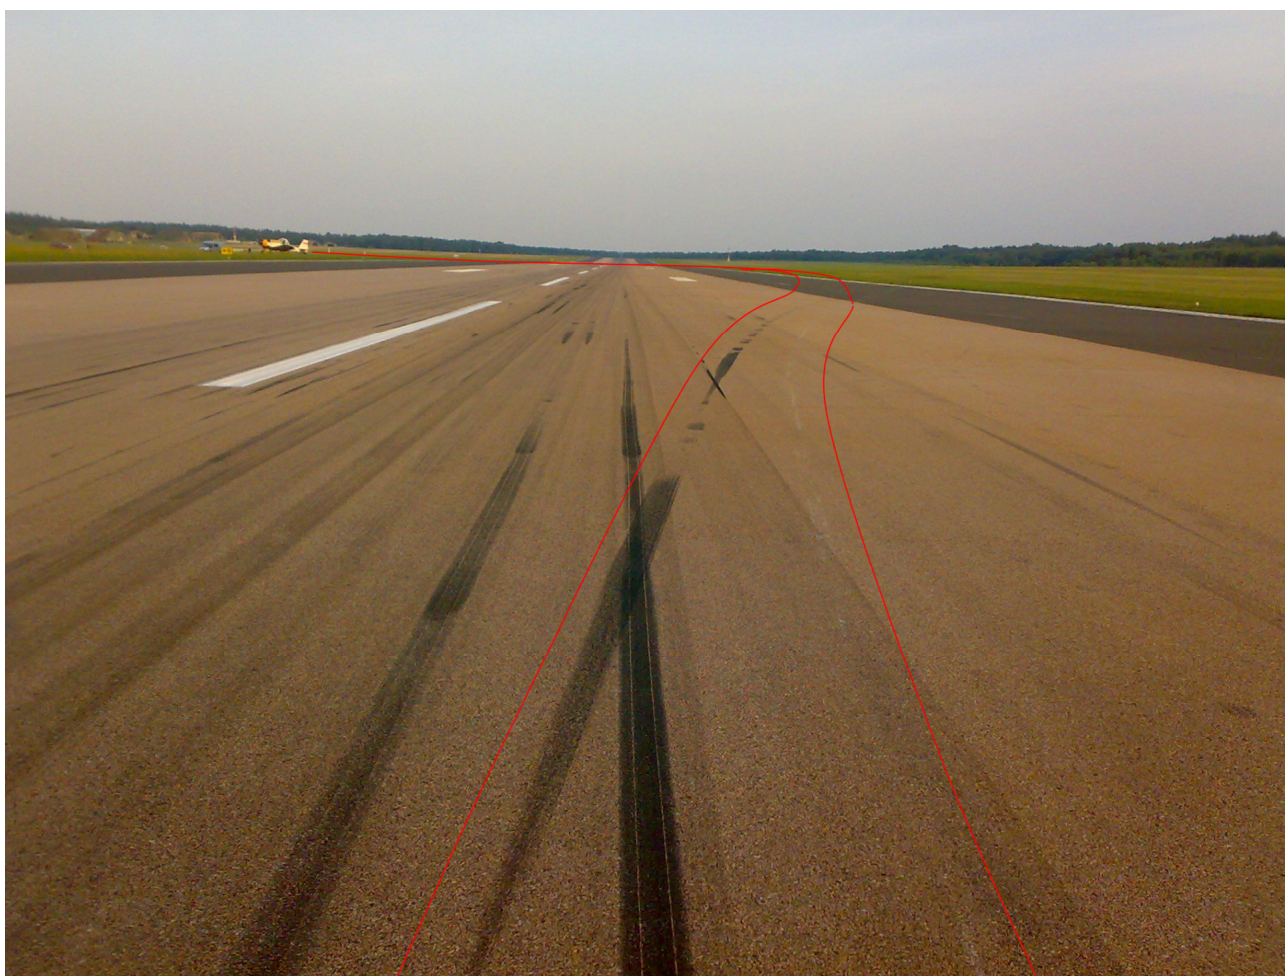
**2. – Ślad lądowania samolotu na pasie startowym. Widoczne rysy na nawierzchni lotniska utworzone przez goleń podwozia tylnego. Kolorem czerwonym zaznaczona została trasa wykonana przez samolot.**

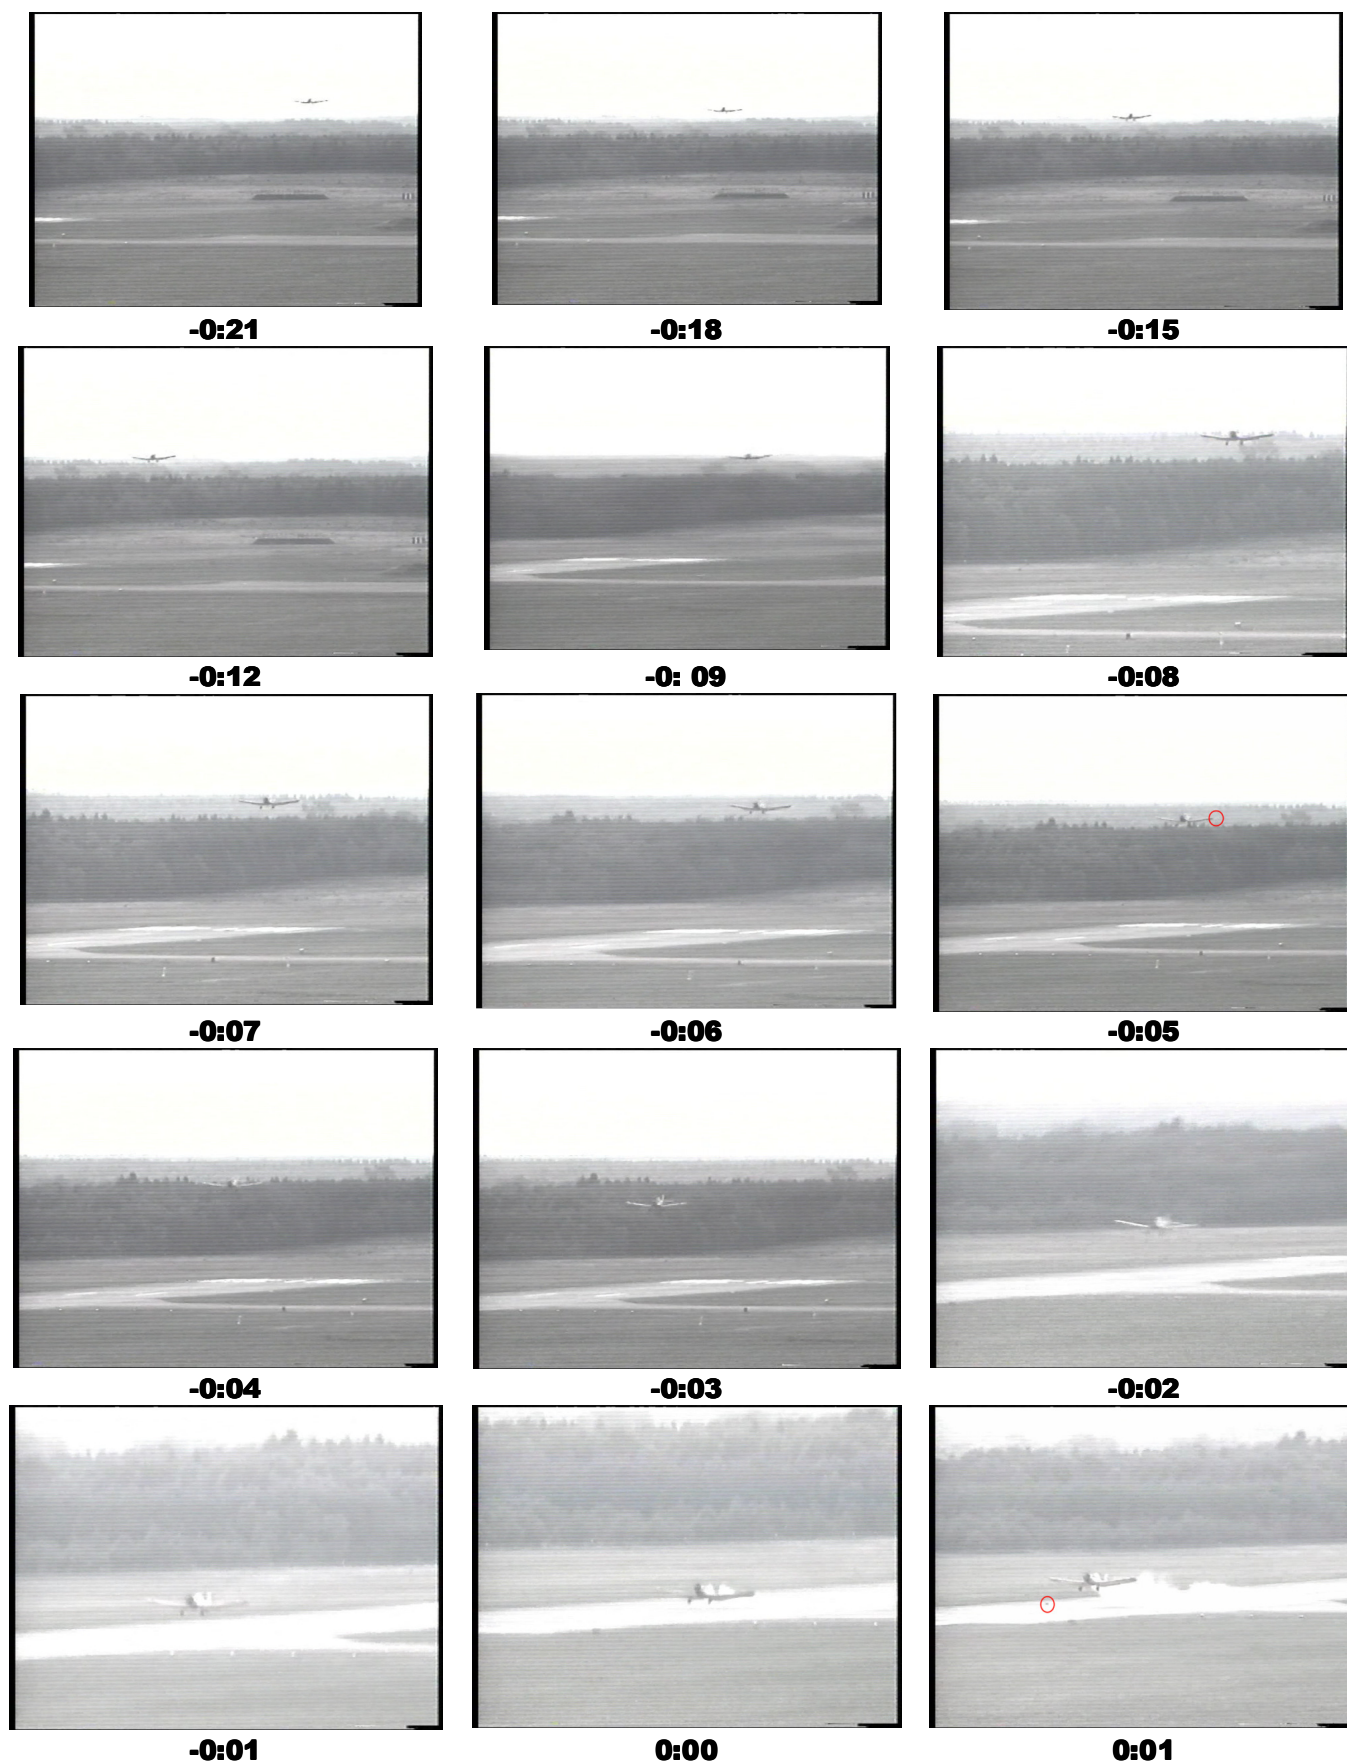
**3. – Zapis z kamery wideo rejestrujący wypadek. Na zdjęciu -0:05 czerwonym kolorem zaznaczono wir powstały na końcówce skrzydła w skutek przeciągnięcia. Na zdjęciu 0:01 czerwonym kolorem oznaczono tylne koło oderwane od samolotu.**

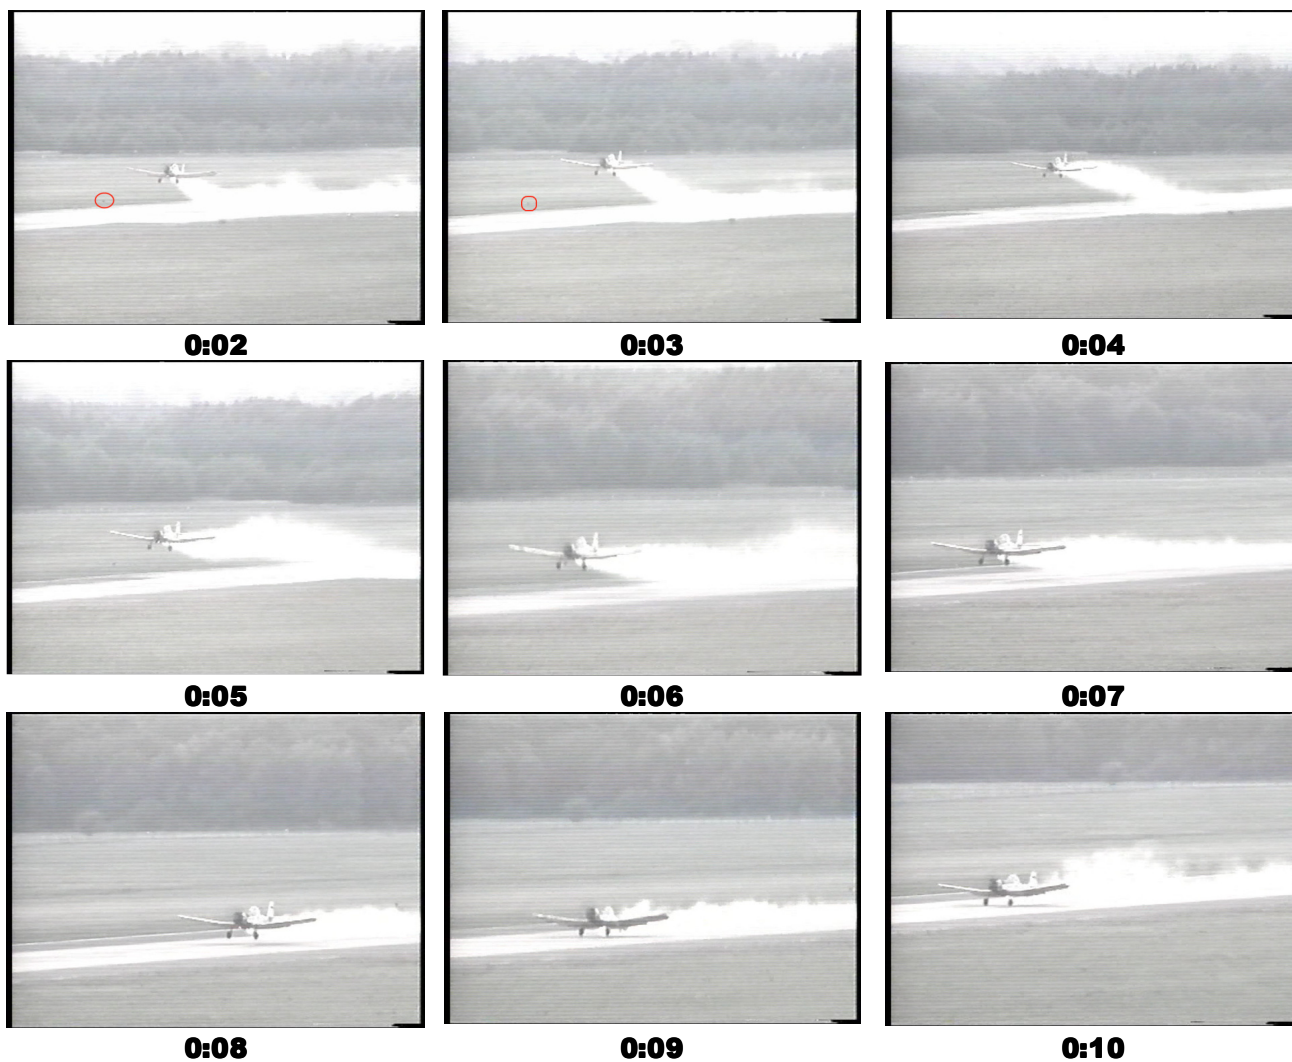
3cd. – Zapis z kamery wideo rejestrujący wypadek.

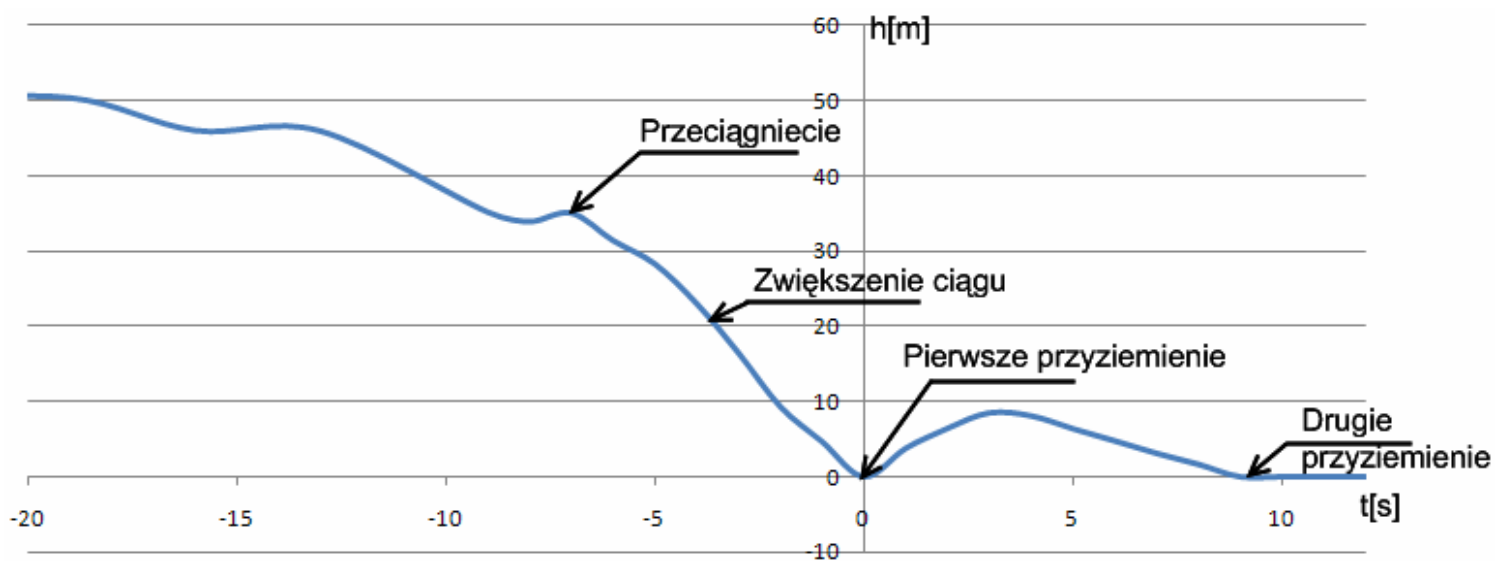
4. – Wykres wysokości lotu w funkcji czasu. Czas  $t=0$  w pierwszym punkcie przyziemienia (czas 0:21 na zdjęciach 3.).

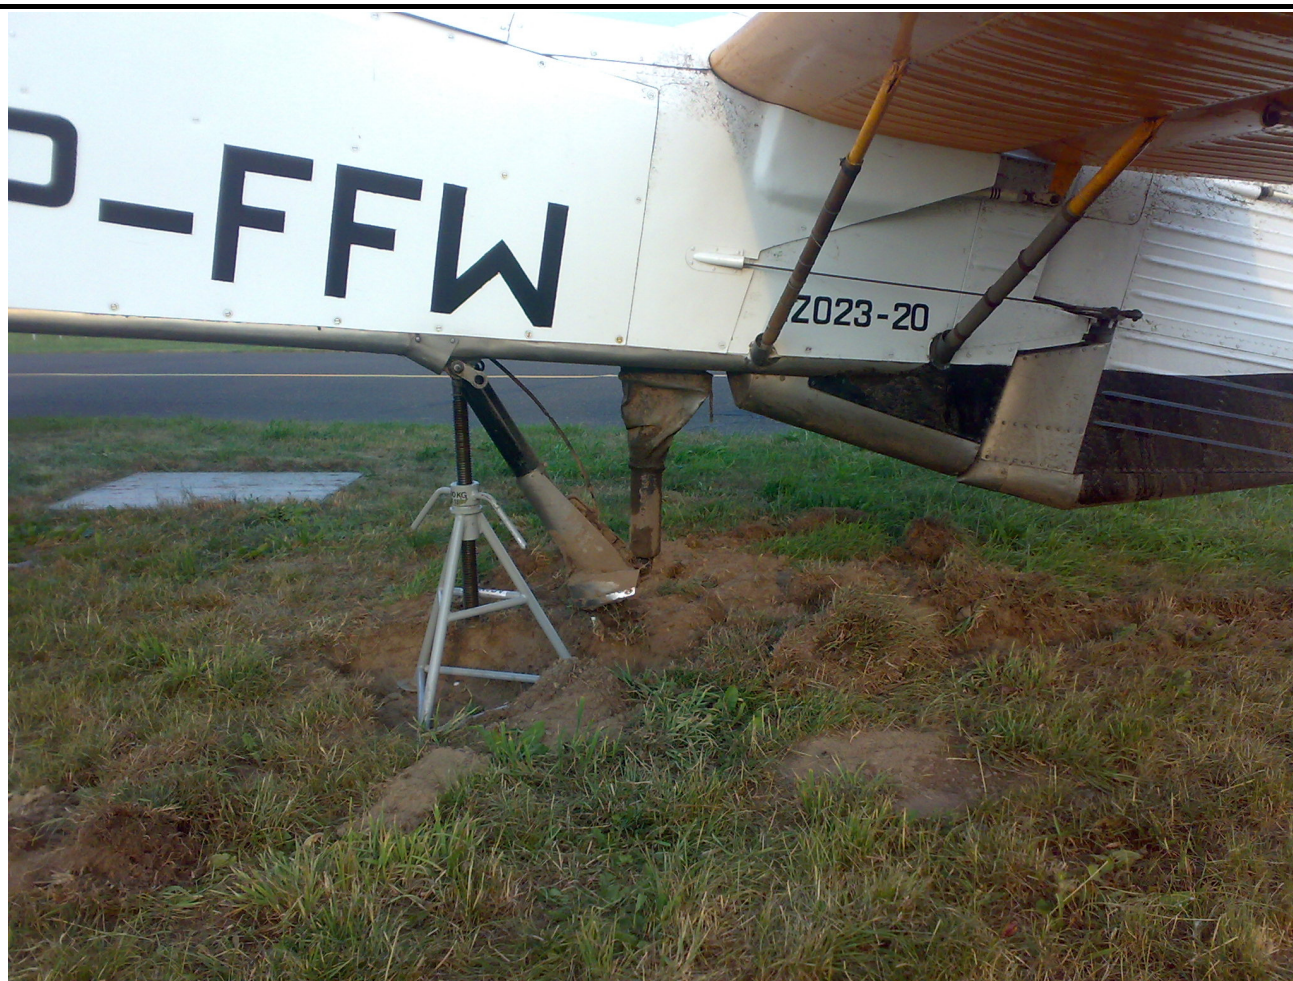
**5. – Urwane koło podwozia tylnego samolotu.**

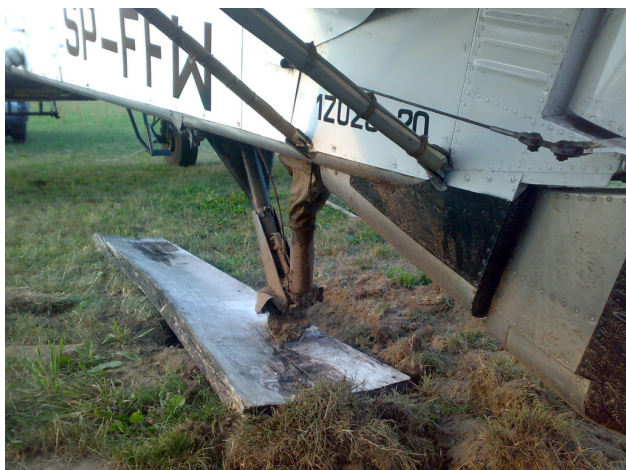
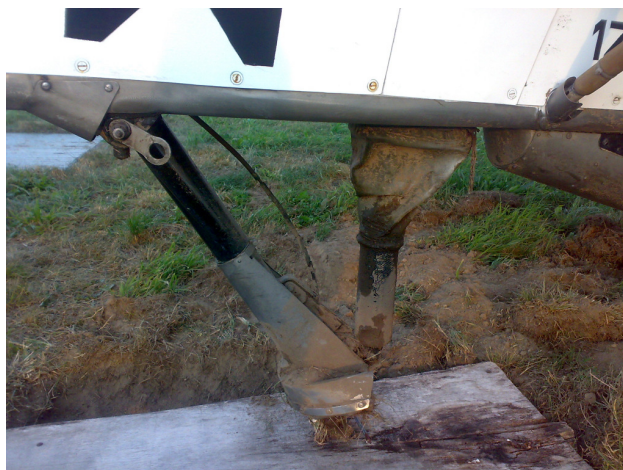
**6,7. – Urwane koło podwozia tylnego, zbliżenie.**

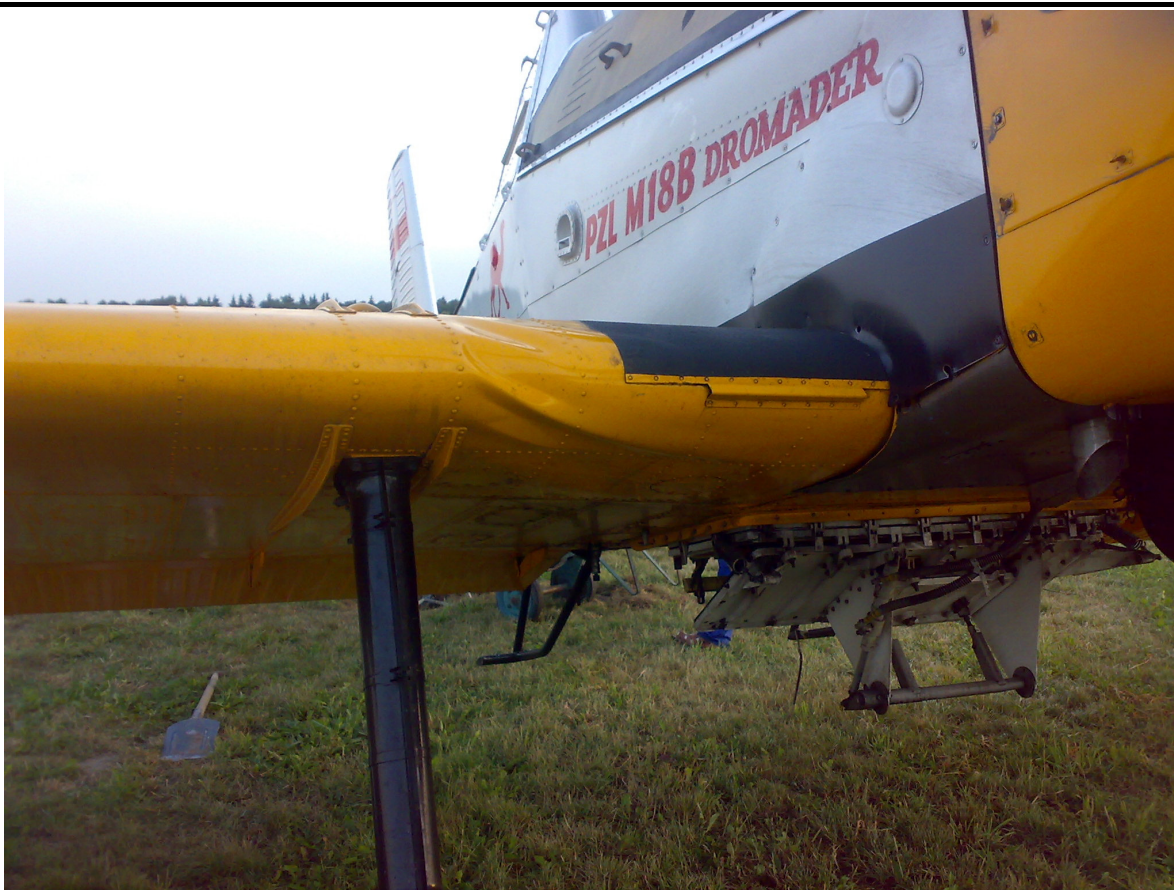
**8. – Skrzydło samolotu, widok z prawej strony.**

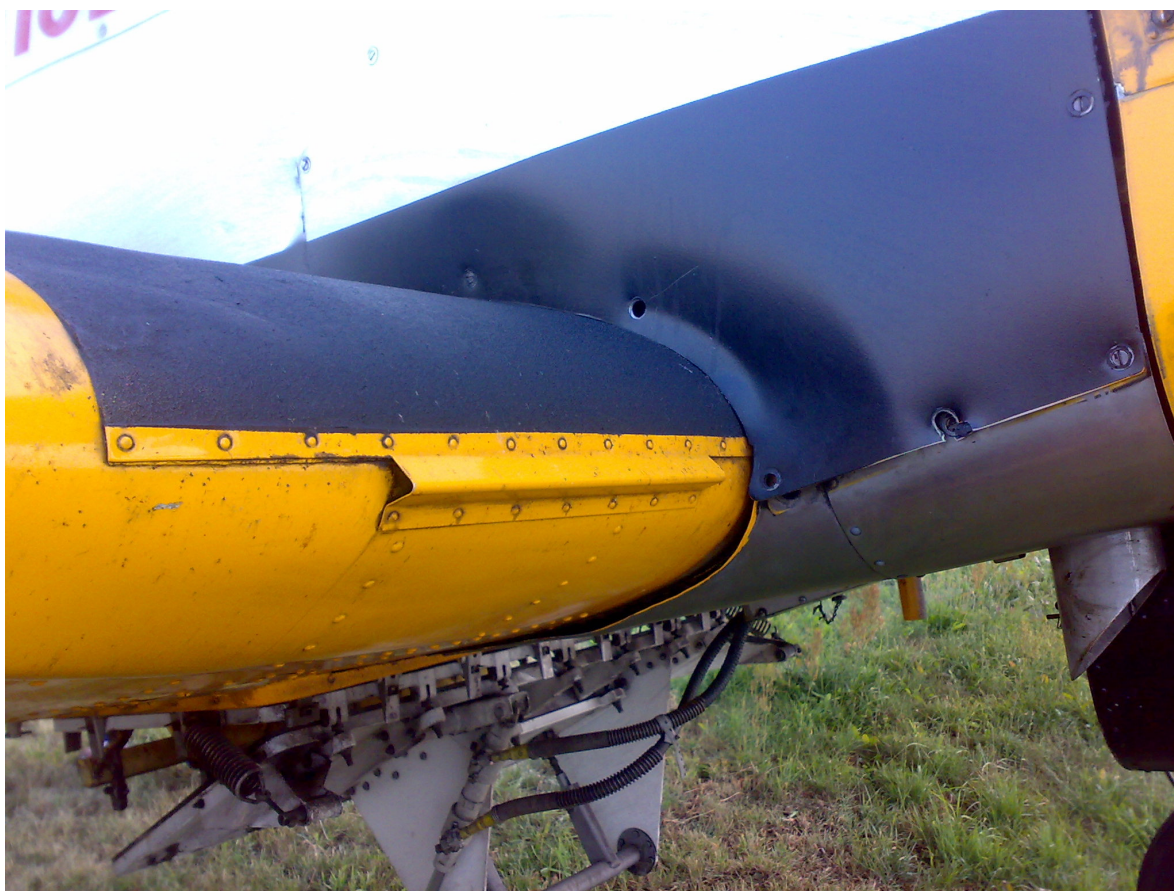
**9. – Zniszczone połączenie nitowe na poszyciu kadłuba, widok z prawej strony**

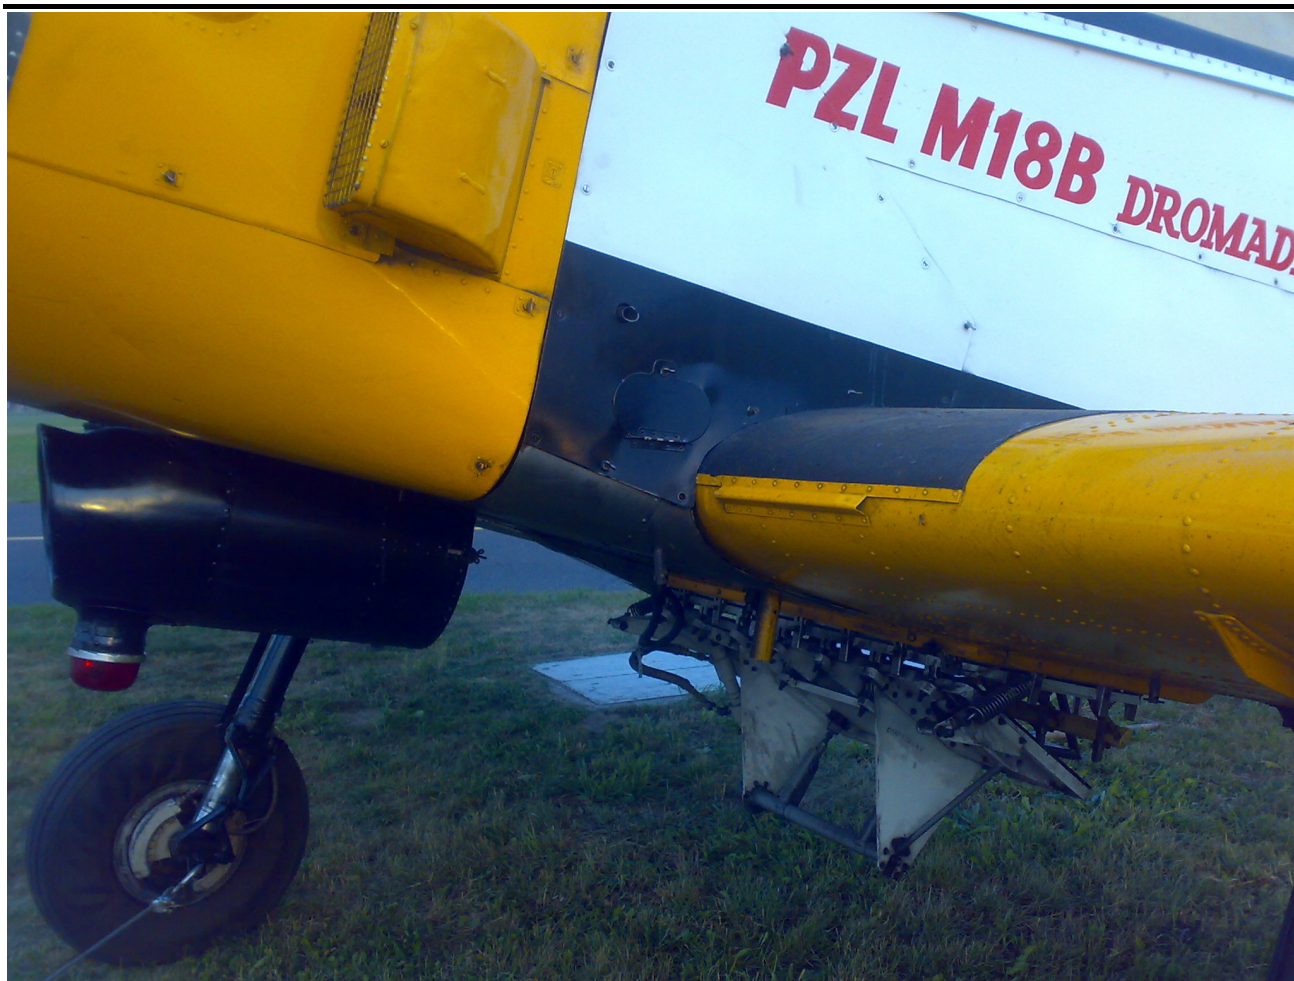
**10. – Zniszczone poszycie kadłuba, widok z lewej strony.**
