**ALBUM ILUSTRACJI**  
**z wypadku samolotu Aero AT-3; SP-CUH**  
**28 kwietnia 2009 r., Wrocław-Szymanów**

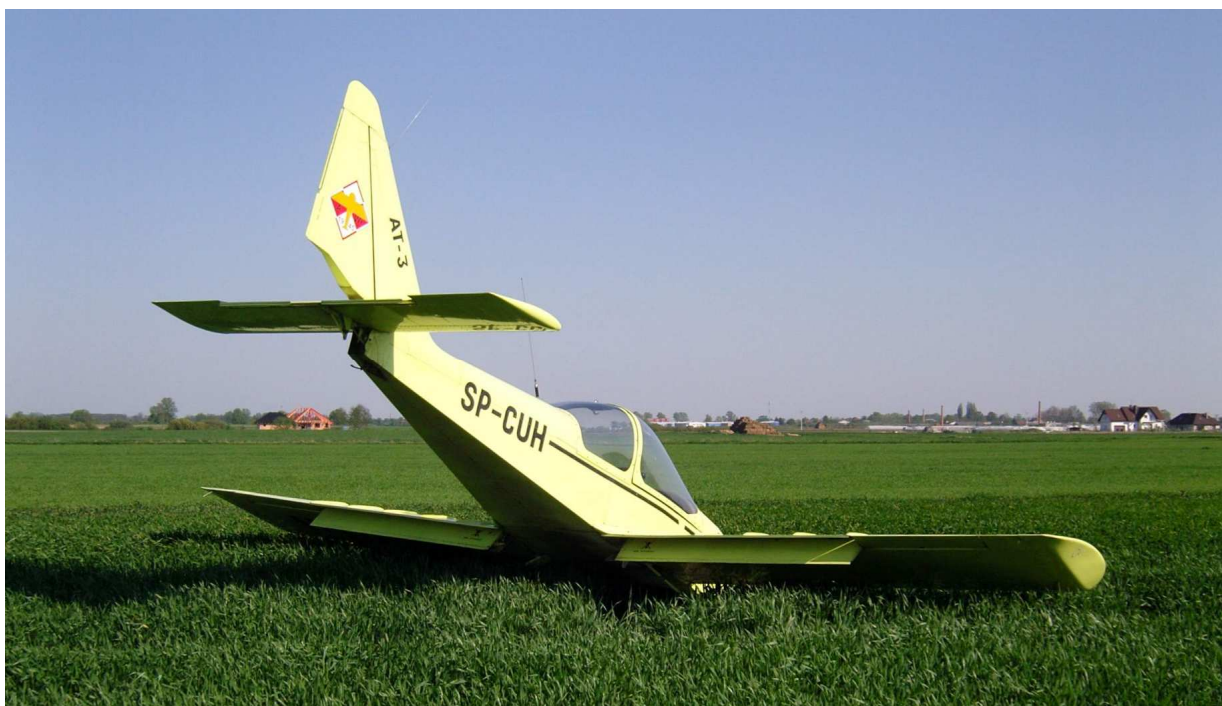
**5 – Samolot na miejscu wypadku, widok ogólny.**

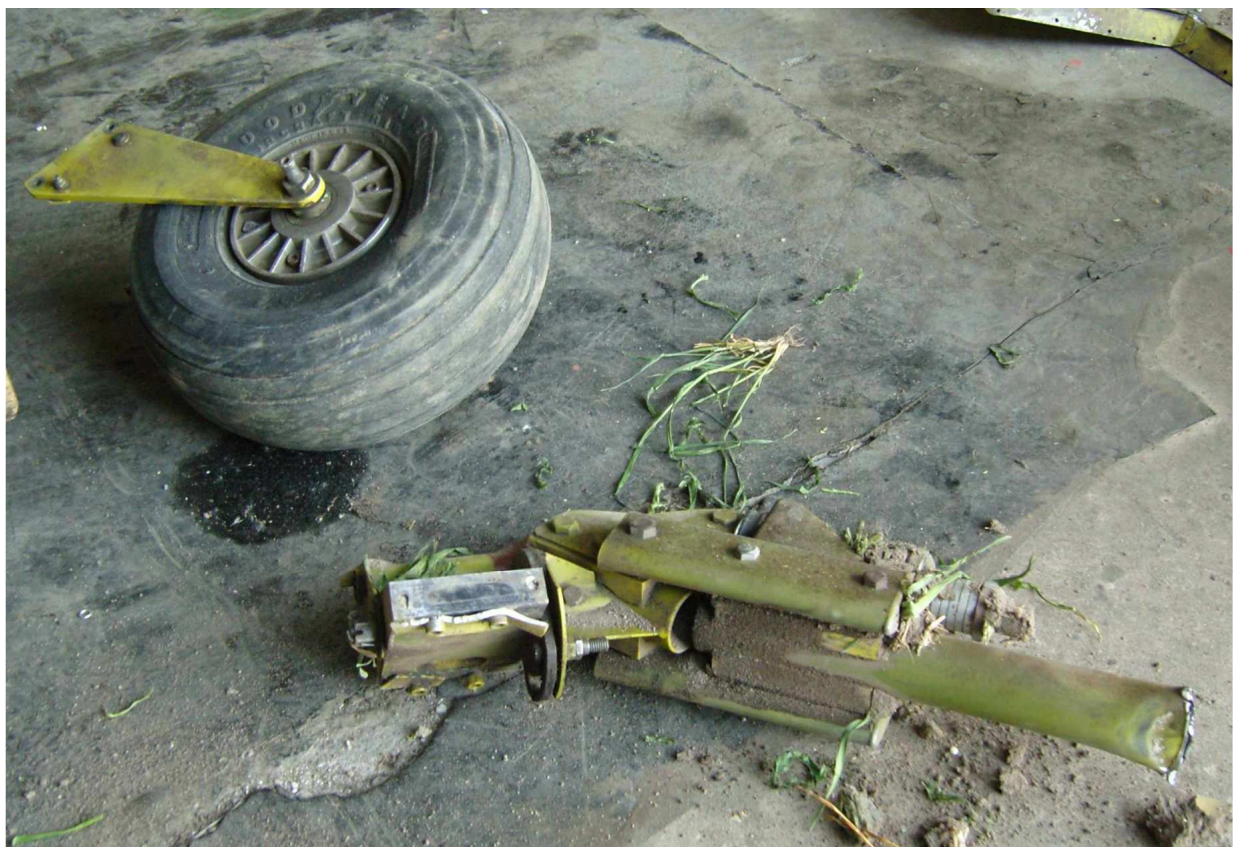
7 – Goleń podwozia przedniego odłamana przy kadłubie.

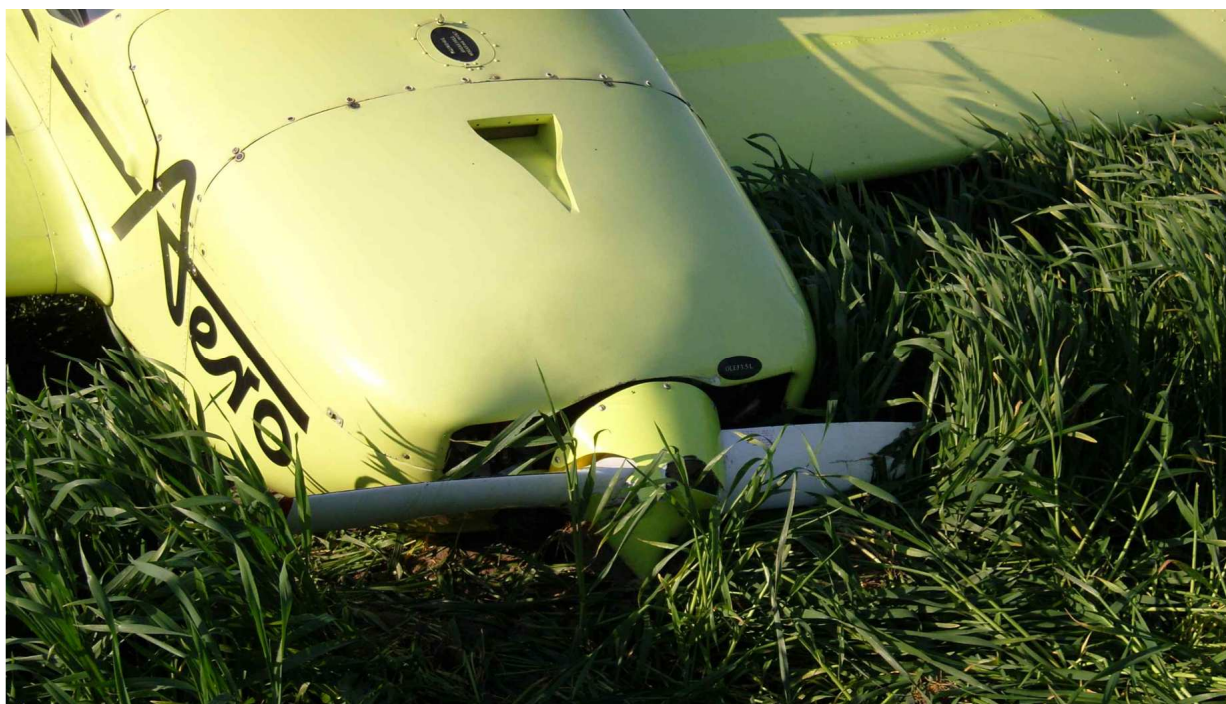
8 – Zniszczone podwozie przednie.
