ALBUM ILUSTRACJI
z wypadku samolotu Sky Ranger; SP-SHOP
28 czerwca 2009 r., lądowisko Grądy (EPGY)

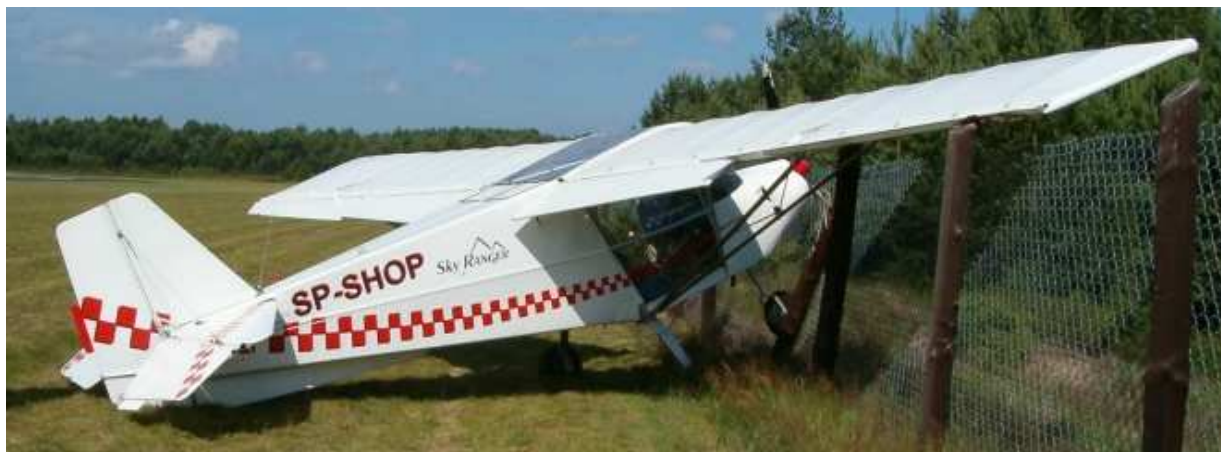
1 – Samolot Sky Ranger kategorii UL z silnikiem Rotax 912 UL, znaki SP-SHOP, sfotografowany po wypadku na lądowisku Grądy (EPGY).

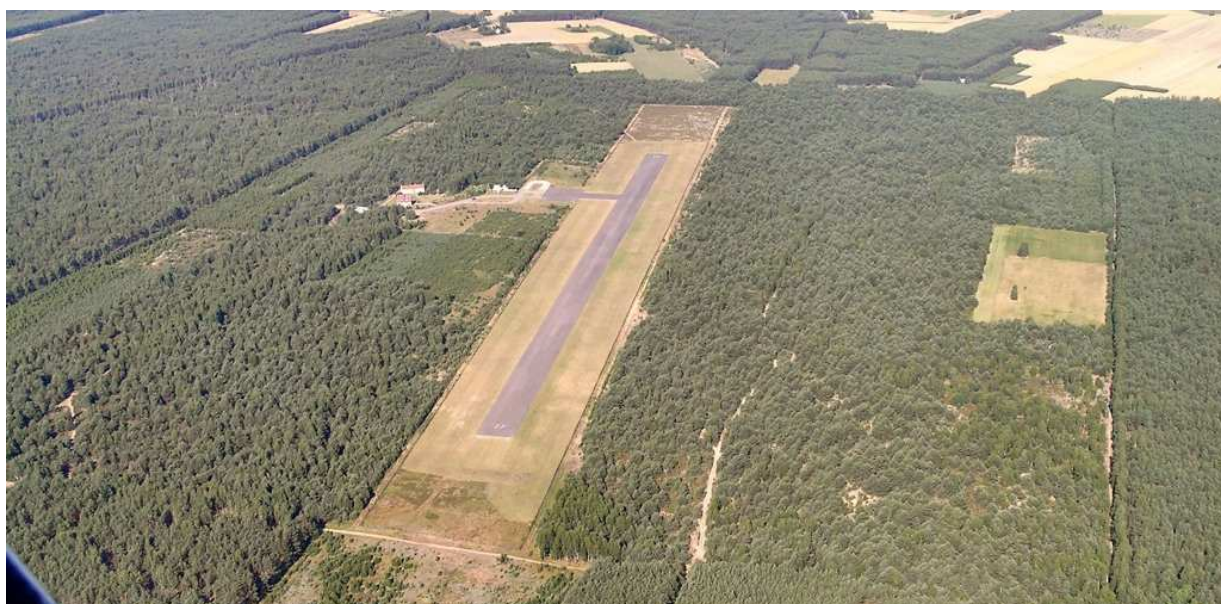
2 – Lądowisko Grądy (EPGY) z drogą startową 09-27 o nawierzchni asfaltowej o wymiarach 804 x 24,4 m.

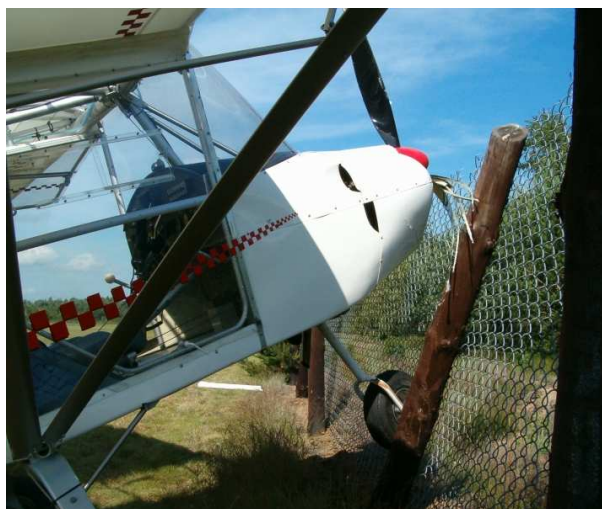
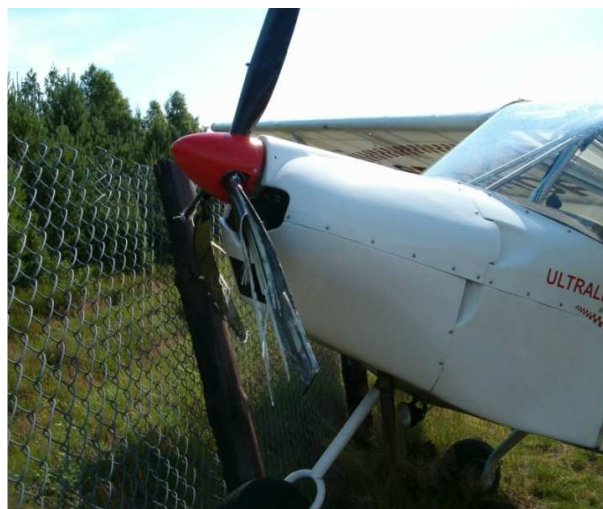
4 i 5 – Samolot po zderzeniu z ogrodzeniem lądowiska (metalowa siatka na drewnianych słupkach). Dobrze widoczne zniszczone łopaty śmigła.

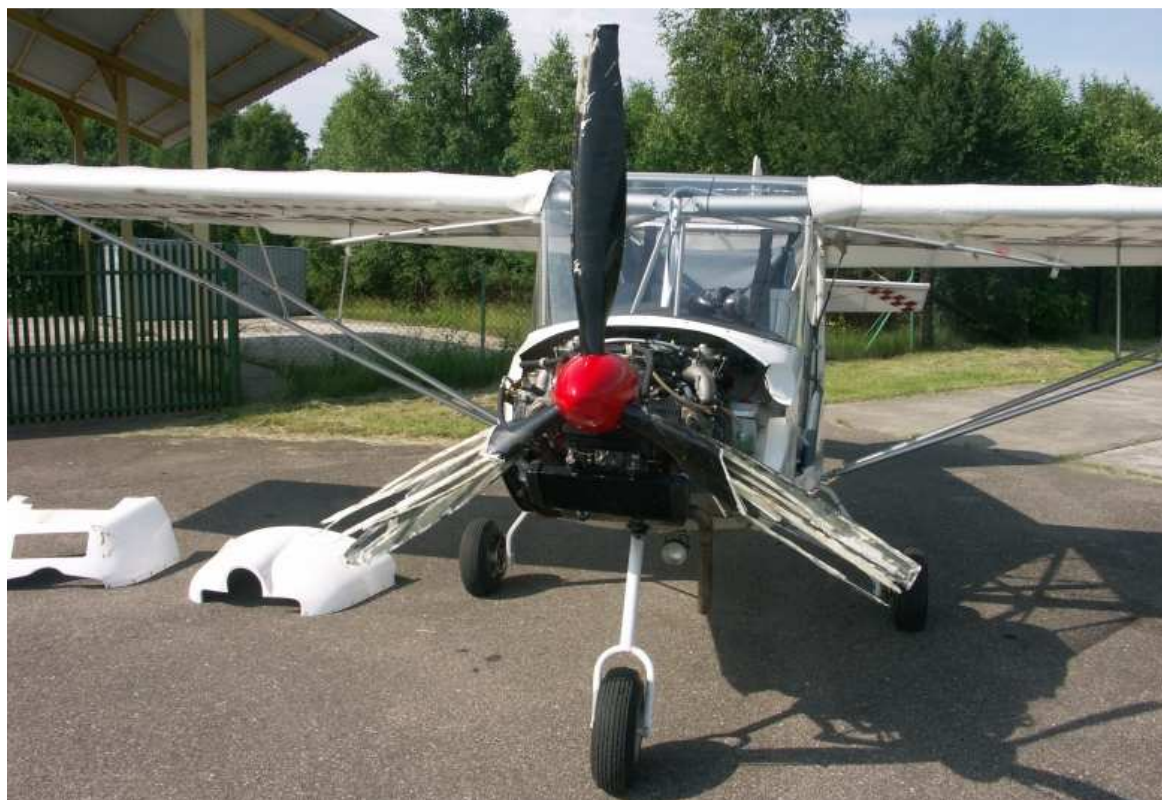
6 – Samolot na płycie postojowej przed hangarem na lądowisku Grądy (EPGY). Dobrze widoczne zniszczone łopaty śmigła.

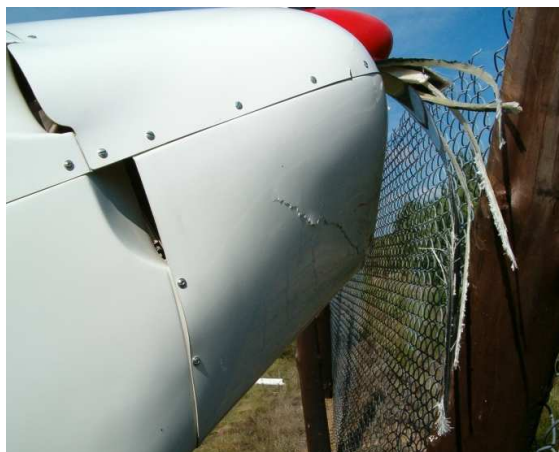
7 – Zniszczone łopaty śmigła i uszkodzona dolna osłona silnika.

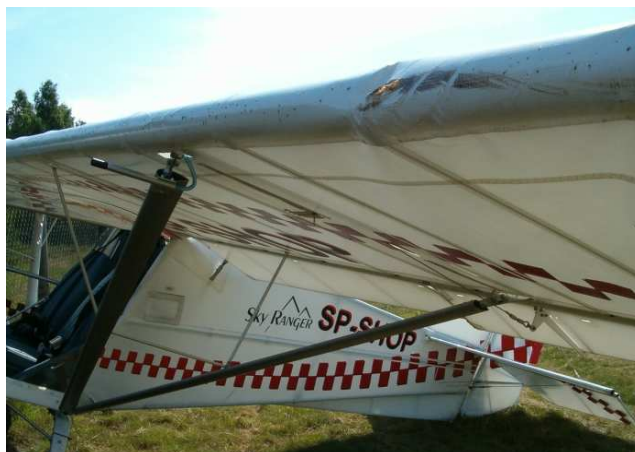
8 – Dobrze widoczna uszkodzona krawędź natarcia lewego skrzydła.

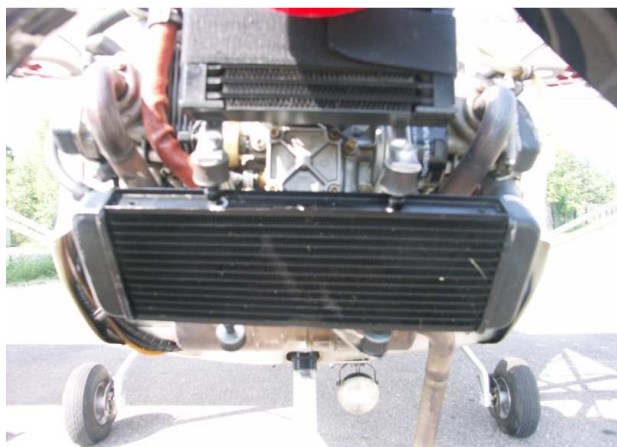
9 – Widoczna wybudowana chłodnica samolotu po zdjęciu osłon silnika.

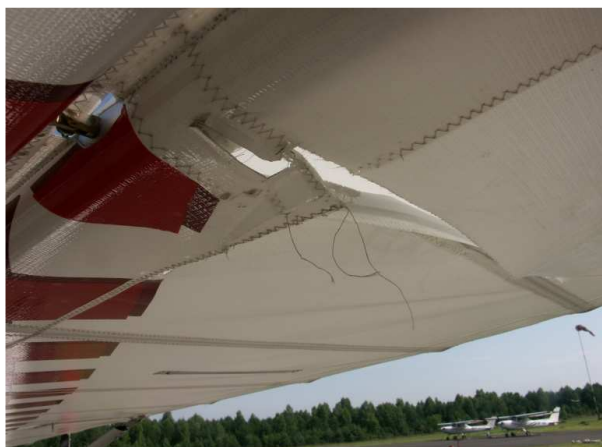
10 – Widoczne uszkodzenia płóciennego poszycia samolotu.

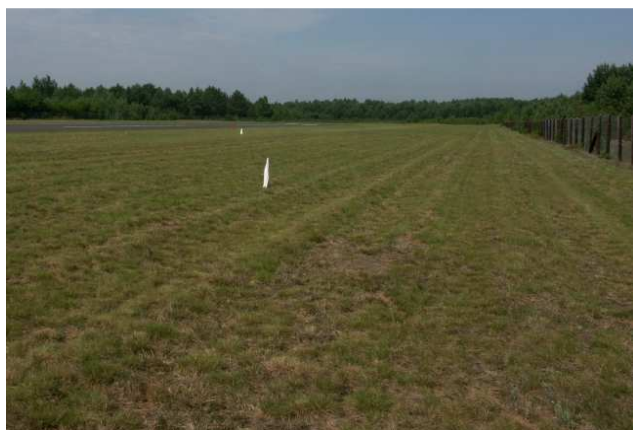
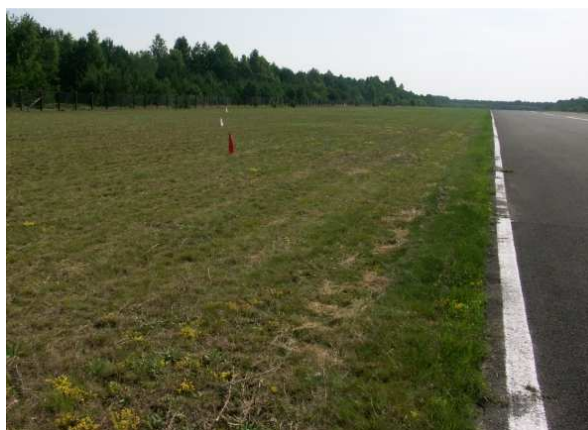
11 i 12 – Kierunek dobiegu samolotu (oznaczony chorągiewkami) na części trawiastej lądowiska na długości ok. 90 m. Z prawej widok w kierunku dobiegu, z lewej – w kierunku przeciwnym. Dobrze widoczna droga startowa 09-27 o nawierzchni asfaltowej oraz ogrodzenie lądowiska.

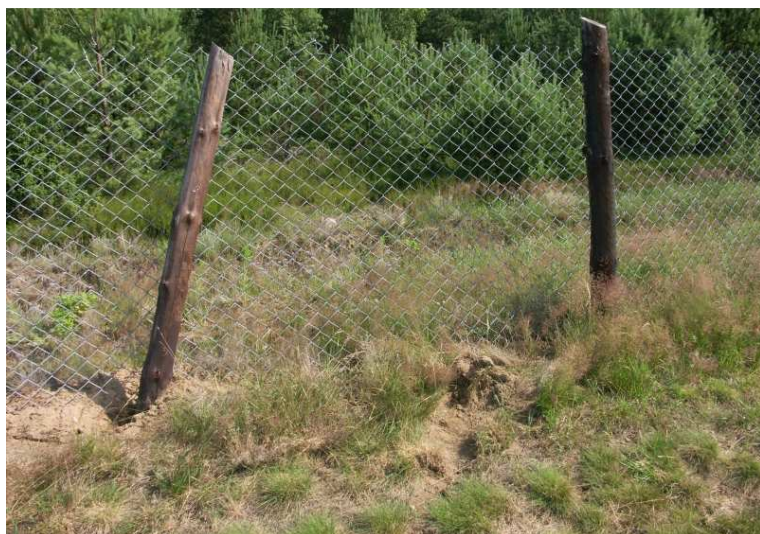
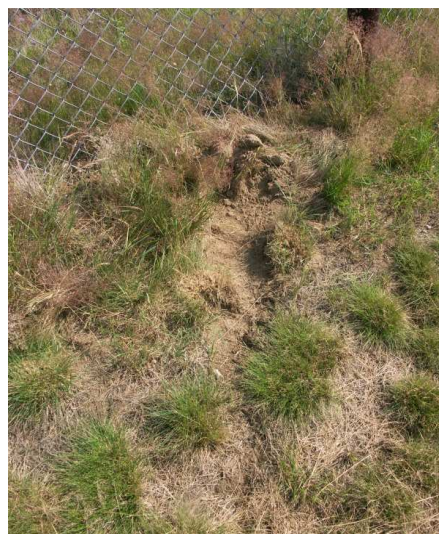
13 i 14 – Dorze widoczne ślady miejsca wypadku (zderzenia samolotu z ogrodzeniem lądowiska) powstałe od koła samolotu.

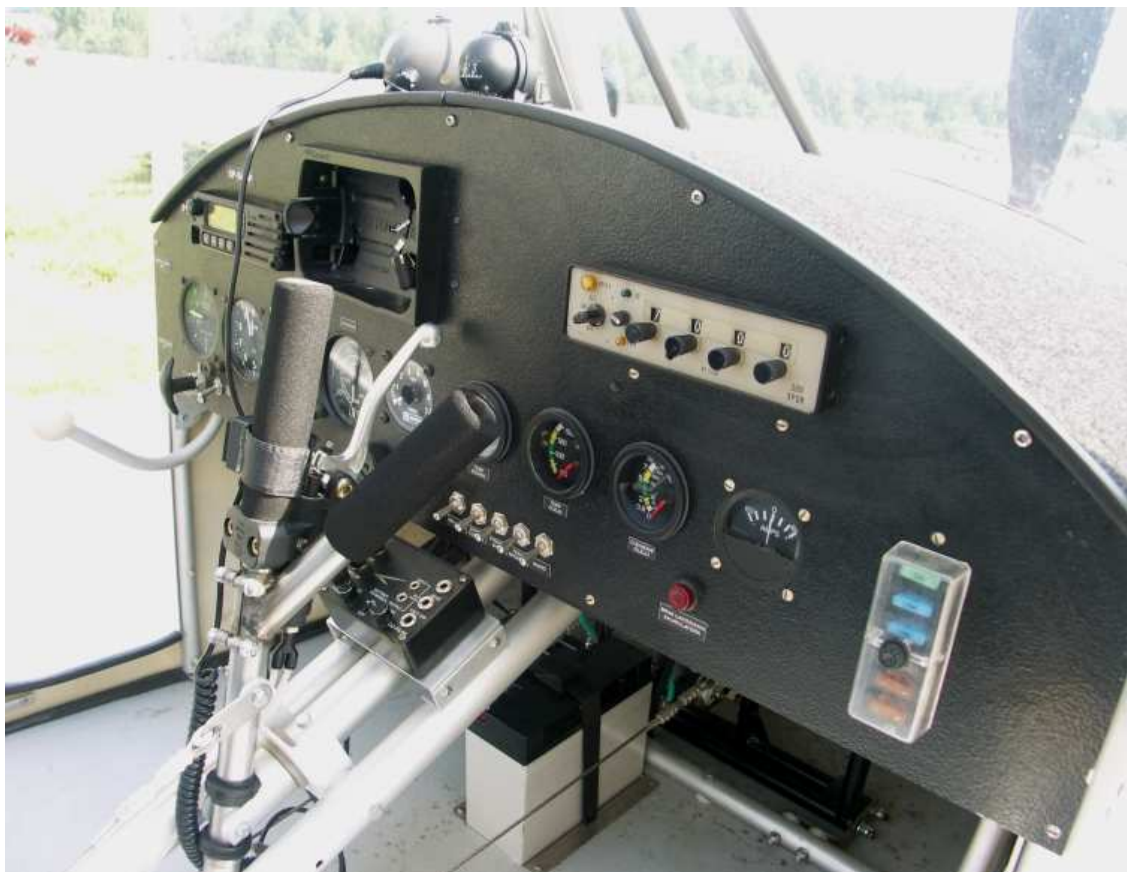
15 – Tablica przyrządów samolotu Sky Ranger SP-SHOP – widok ogólny.
