## **RAPORT KOŃCOWY**

**Rodzaj zdarzenia: poważny incydent**

**Zdarzenie nr: 1261/10**

**Statek powietrzny: samolot Jak-12M SP-KRD**

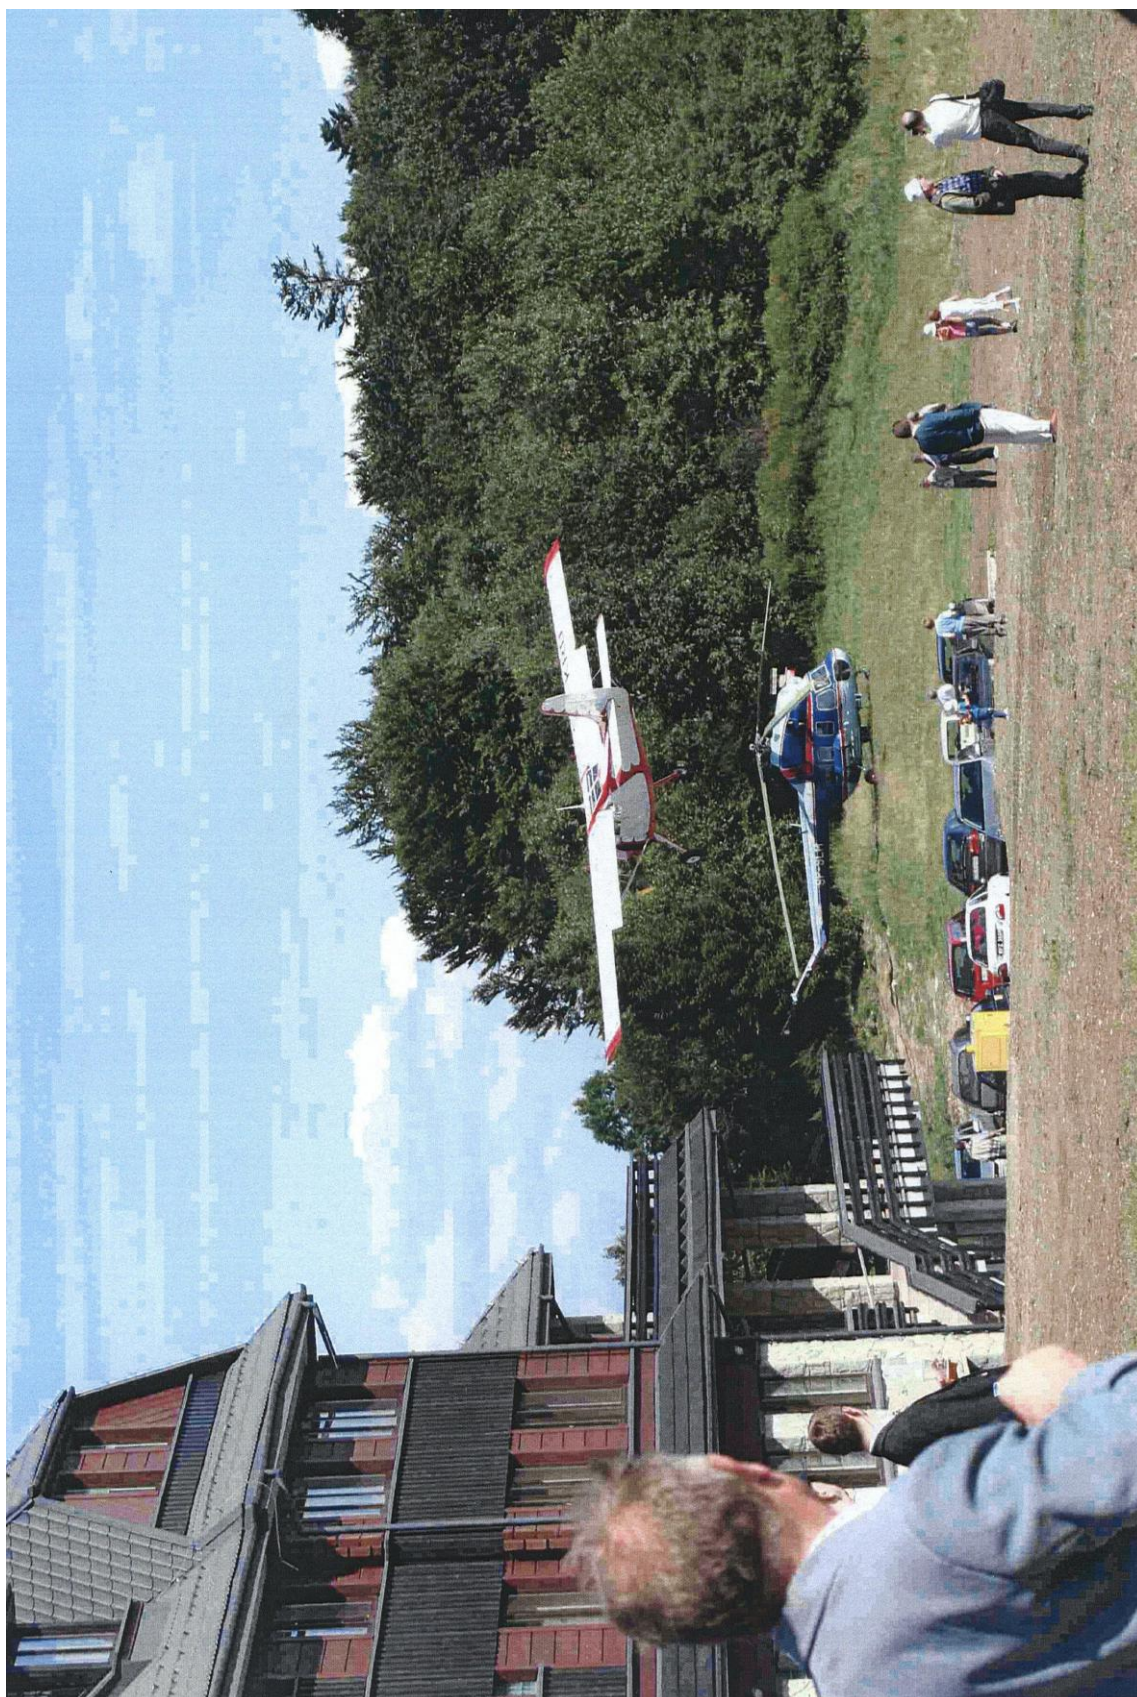
*Przelot z wychylonymi klapami skrzydłowymi tego samego samolotu i pilota w dniu 28.08.2004 r  
(Raport Końcowy „PI”-232/04)*

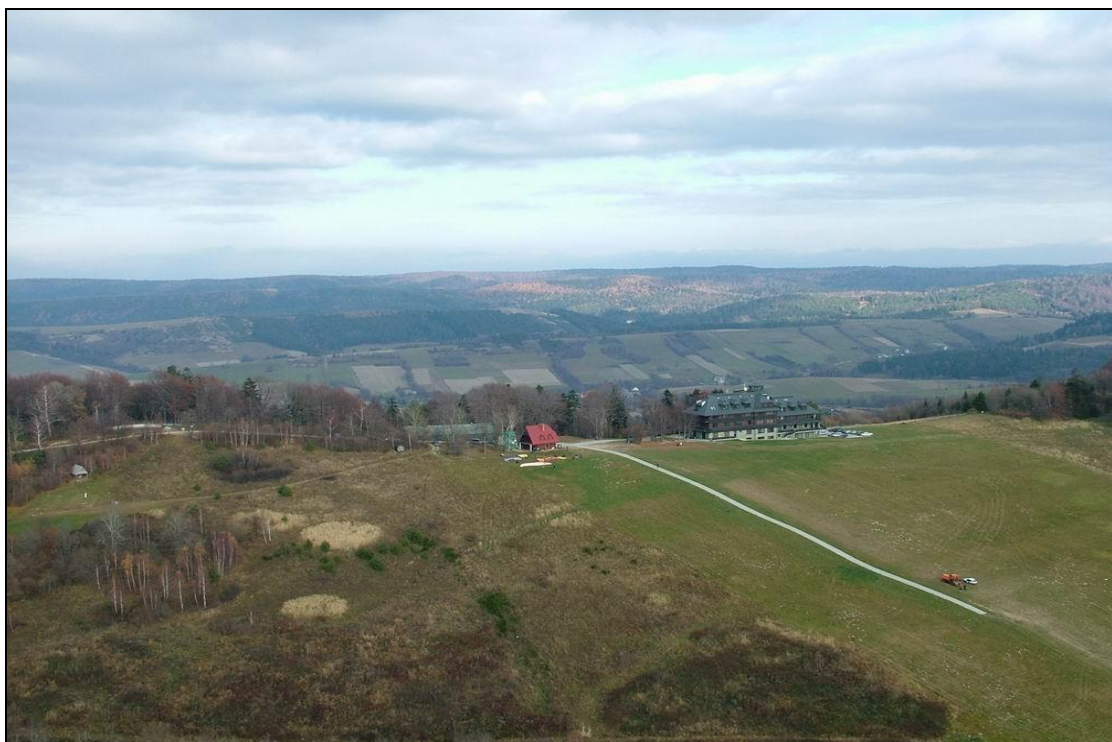
Ośrodek w Bezmiechowej sfotografowany z samolotu, widok w przybliżeniu w kierunku północnym  
[foto: Internet].

Lądowisko usytuowane jest na południowym stoku masywu Gór Słonnych, obejmując niezalesioną część zbocza – od szczytu 630, 00 m npm, gdzie znajdują się

W okresie przedwojennym było to znane szybowisko. W miejscu gdzie przed II wojną światową stał budynek szkoły szybowcowej wybudowany został przez Politechnikę Warszawską i Politechnikę Rzeszowską gmach Międzyuczelnianego Wielofunkcyjnego Laboratorium Naukowo-Badawczego. Miejsce lądowania wybrane przez pilota samolotu Jak-12M, zgodnie z jego oświadczeniem na szczycie stoku Słonnego, jest miejscem faktycznie nieprzewidzianym do lądowań samolotów.

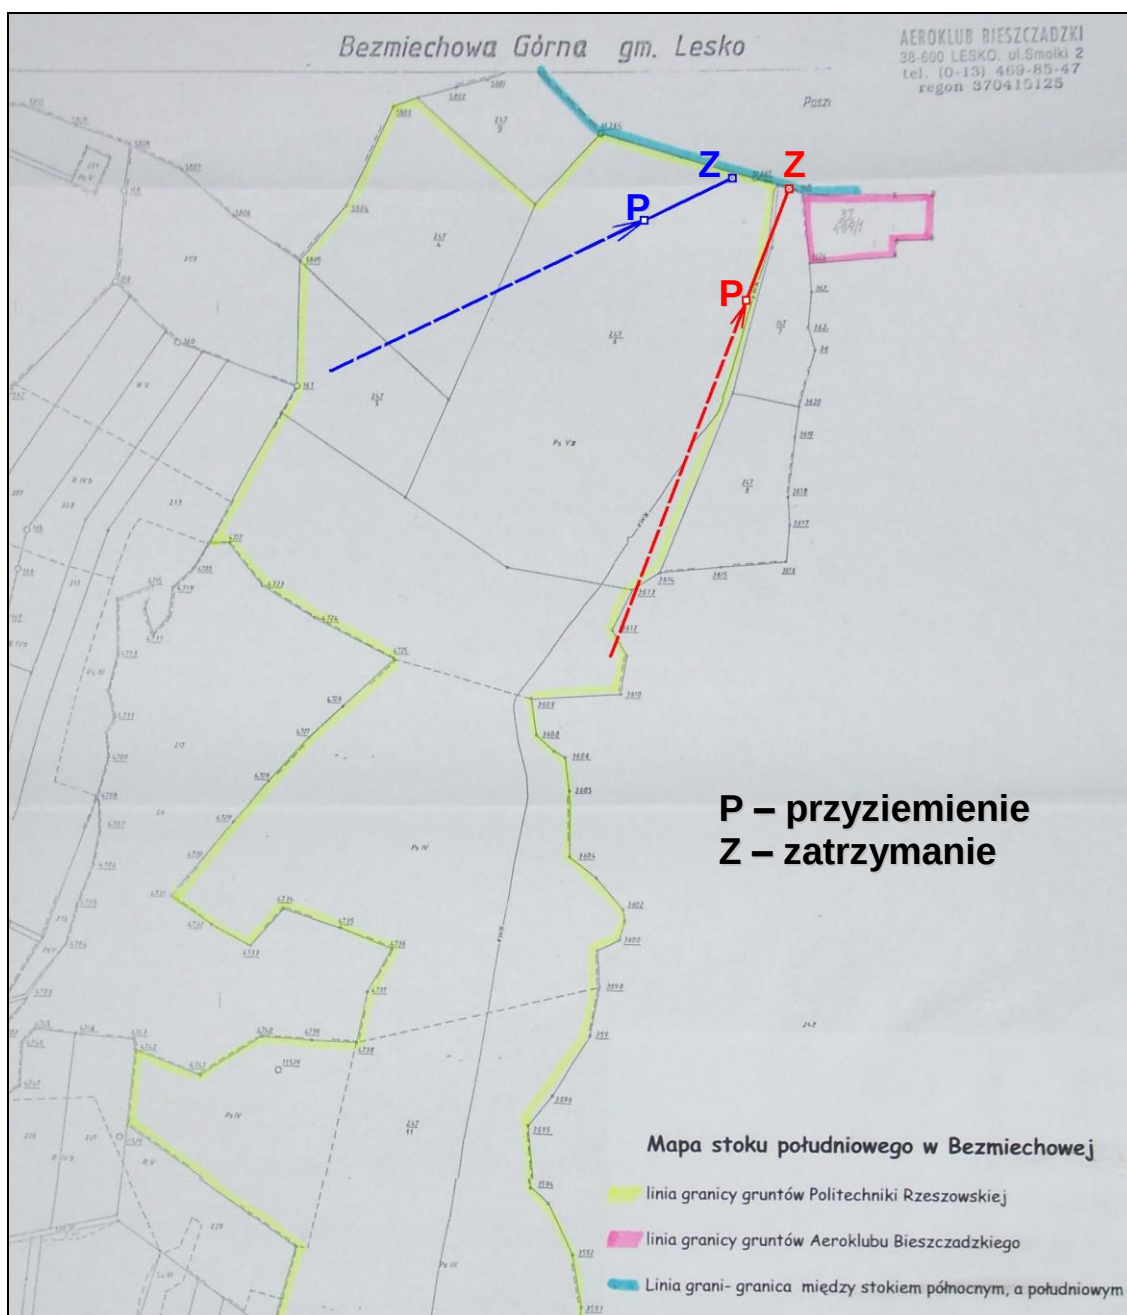
Mapa południowego stoku Bezmiechowej z zaznaczonymi granicami działek oraz trajektoriami lądowania samolotu SP-KRD: kolor czerwony – wg pilota, kolor niebieski – wg świadków zdarzenia.

Trudno określić miejsce przypuszczalnego planowanego lądowania przewidzianego przez pilota samolotu Jak-12M, gdyż zgodnie z jego oświadczeniem przewidywał lądowanie na szczycie stoku Słonnego, w miejscu faktycznie nieprzewidzianym do wykonywania lądowań samolotów i wymagającym

Pilotowi miejsce to było znane, ponieważ kilkakrotnie na nim już lądował w celach demonstracji swoich umiejętności lotniczych. Kierunek podejścia jak i samo miejsce lądowania podawane przez pilota w jego oświadczeniu są niezgodne z tym, co zeznali naoczni świadkowie jak również tym, co pokazują wykonane przez jednego z nich zdjęcia jego startu.

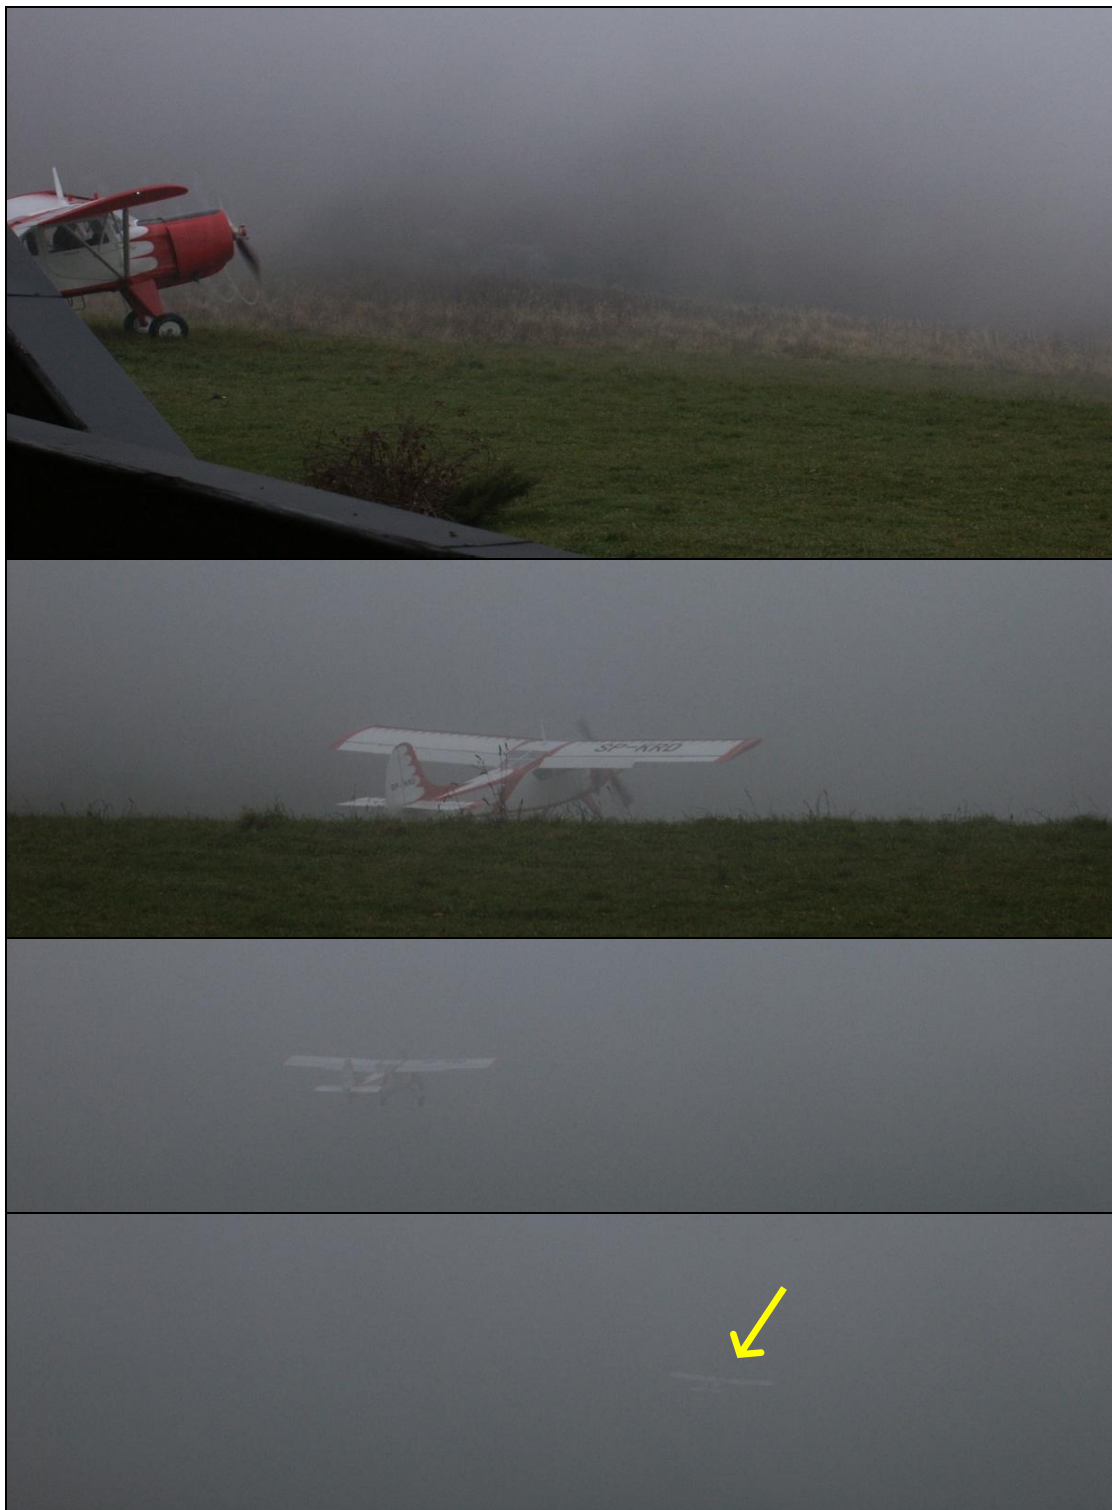
**Sekwencja 4 zdjęć startu samolotu Jak-12M SP-KRD, wykonanych przez jednego ze świadków zdarzenia z dolnego tarasu budynku Ośrodka Szybowcowego Politechniki Rzeszowskiej.**

Po około jednej godzinie od lądowania w dniu 25 października nastąpiło znaczne pogorszenie pogody. Pułap chmur obniżył się do wysokości szczytu, a widoczność spadła poniżej 100 metrów. W tych warunkach, które były poniżej VMC (samoloty dzień: podstawa chmur 850 m n.p.m., widzialność 2000 m – loty VFR, patrz „Instrukcja Użytkowania Innego Miejsca Przystosowanego Do Startów i Lądowań Statków Powietrznych, Bezmiechowa 01.04.2007 r., Rozdział 3. Procedury wykonywania lotów) pilot nie informując o zamiarze odlotu zarządzającego lądowiskiem, wykonał start odlatując w kierunku południowym.
