RAPORT Z BADANIA I ODZYSKU DANYCH Z KART PAMIĘCI SD – PKBWL 1065/11; CF – PKBWL 370/12

Zlecający : Państwowa Komisja Badań Wypadków Lotniczych, mgr inż. Piotr Lipiec

Wykonujący: VS DATA S.C. – specjalista ds. odzysku danych, Wojciech Rymarz

Karta Compact Flash (CF) – PKBWL 370/12

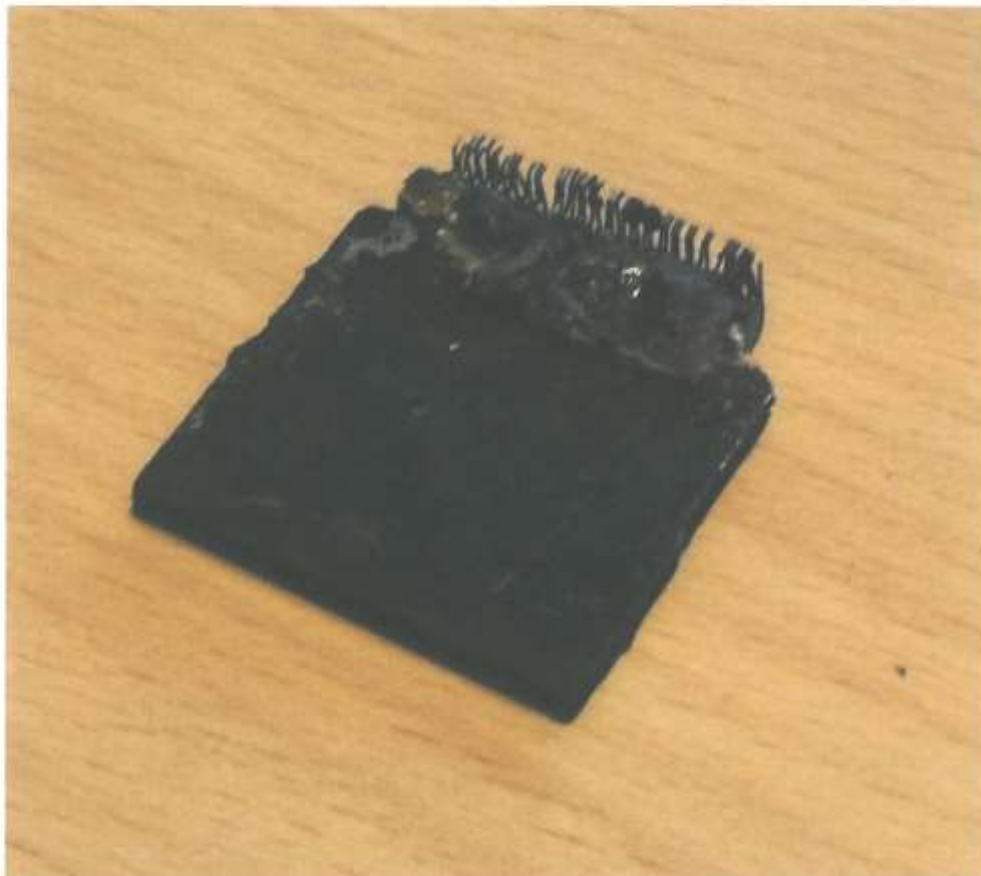
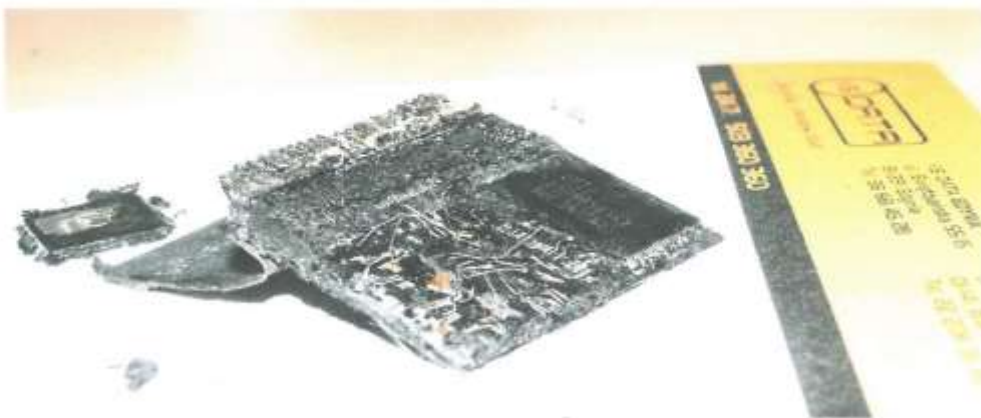
Stan fizyczny karty: stopiona w jedną całość plastikowa obudowa karty oraz fragment urządzenia, w którym karta była zainstalowana.

Oddziaływanie temperatury oraz ognia stopiło plastikową obudowę karty pamięci, tworząc jednolitą całość. Chcąc uzyskać dostęp do kości pamięci, należało podgrzać do odpowiedniej temperatury zwęglone fragmenty plastiku i je usunąć.

Kość pamięci została wylutowana z płytki PCB, aby umożliwić jej odczytanie w programatorze. Do odzysku danych potrzebna jest tylko kość pamięci, dlatego, iż tylko ona przechowuje dane.

Kartę poddano dalszemu procesowi czyszczenia. Pod mikroskopem usunięto zbędną cynę oraz brud z nóżek układów pamięci.

Ustalono pojemność kości pamięci karty CF: K9K8G08U0A – 1 GB

Nie udało się stworzyć fizycznego obrazu pamięci dla karty CF ze względu na fizyczne uszkodzenie kości pamięci. Zastosowano inne dostępne metody podłączenia układu pamięci do programatora, jednakże również one nie przyniosły pożądanego rezultatu. Brak możliwości odzysku danych.
