# RAPORT WSTĘPNY O WYPADKU (POWAŻNYM INCYDENCIE) LOTNICZYM

1 0 7 0 / 1 3

szybowiec Phoebus

D - 6 3 5 0

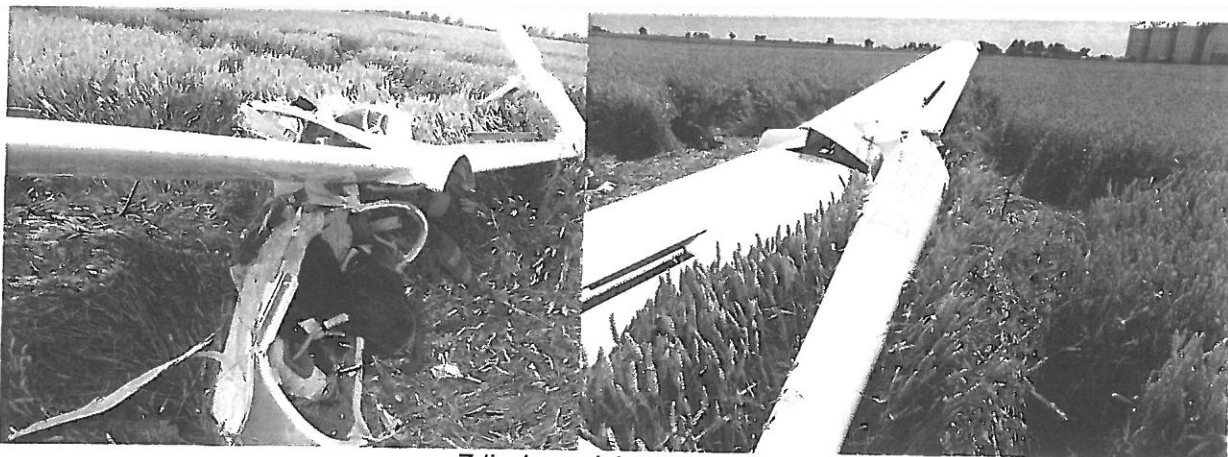
Pilot szybowca Phoebus, po starcie za wyciągarką w celu wykonania treningowego lotu termicznego, na skutek utraty kontaktu z noszeniami termicznymi, podjął decyzję o lądowaniu na lotnisku startu. Według opisu świadków, szybowiec wszedł w 3 zakręt kręgu nadlotniskowego na wysokości około 100 m. Czwarty zakręt był wykonany na wysokości około 50-80 m. Po wyjściu na prostą do lądowania, szybowiec rozpoczął zakręt w prawo (tak jakby pilot chciał zakrążyć). Po wykonaniu połowy okrążenia, szybowiec wpadł w prawy korkociąg i po 1/2 zwiłki zderzył się z ziemią, najpierw skrzydłem, potem przodem kadłuba. Natychmiast uruchomiono akcję ratowniczą. Pilot w stanie ciężkim został odwieziony do szpitala. Oględziny szybowca, w tym układu sterowania, nie wykazały żadnej niesprawności.

*Zdjęcia z miejsca wypadku*

**Prawdopodobną przyczyną zdarzenia<sup>\*)</sup> było** przeciągnięcie szybowca podczas próby wykonania krążenia na małej wysokości po wyjściu na prostą do lądowania co doprowadziło do korkociągu i zderzenia z ziemią.

**Okolicznością sprzyjającą było** wejście w krąg nadlotniskowy na zbyt małej wysokości.

**Podjęte przez organizatora lotów działania profilaktyczne:** z przebywającymi na starcie pilotami i uczniami instruktor przeprowadził odprawę, na której zwrócił uwagę na prawidłowe wykonanie wszystkich elementów lądowania od wejścia w krąg do przyziemienia i zatrzymania, zwracając szczególną uwagę na wysokości lotu oraz utrzymywanie bezpiecznej prędkości lotu.
