**1151/13**

## RAPORT KOŃCOWY

**z badania zdarzenia lotniczego statku powietrznego  
o maksymalnym ciężarze startowym nie przekraczającym 2250 kg<sup>1</sup>**

Zestaw spadochronowy tandem.

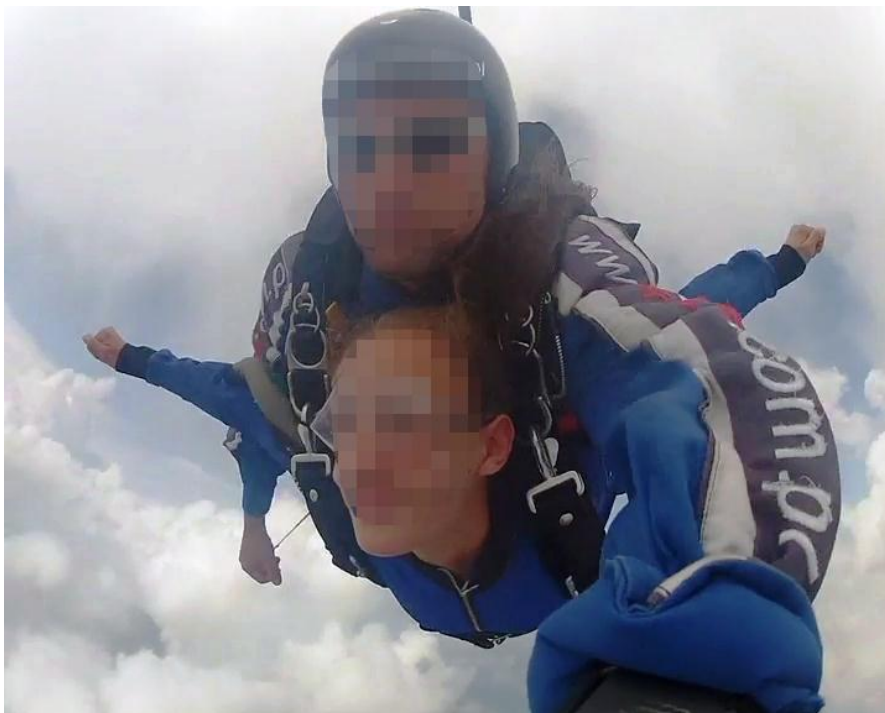
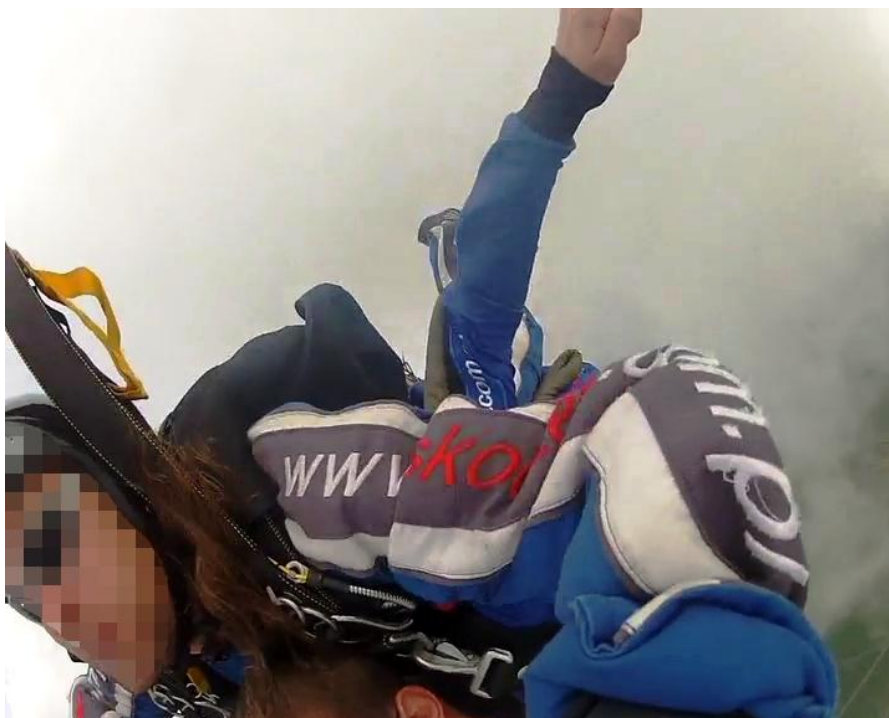
12. **Obrażenia załogi i pasażerów:** bez obrażeń
13. **Opis przebiegu i analiza zdarzenia:** Przebieg skoku był filmowany kamerą umieszczoną na lewej dłoni skoczka. Według oświadczenia skoczka, skok został wykonany z wysokości około 4000 m AGL. Oddzielenie się od samolotu i wypuszczenie spadochronu hamującego przebiegło prawidłowo. Na wysokości około 1700 m AGL w stabilnym spadaniu skoczek prawą ręką pociągnął uchwyt, inicjując otwarcie czaszy głównej spadochronu fot.1 i 2).

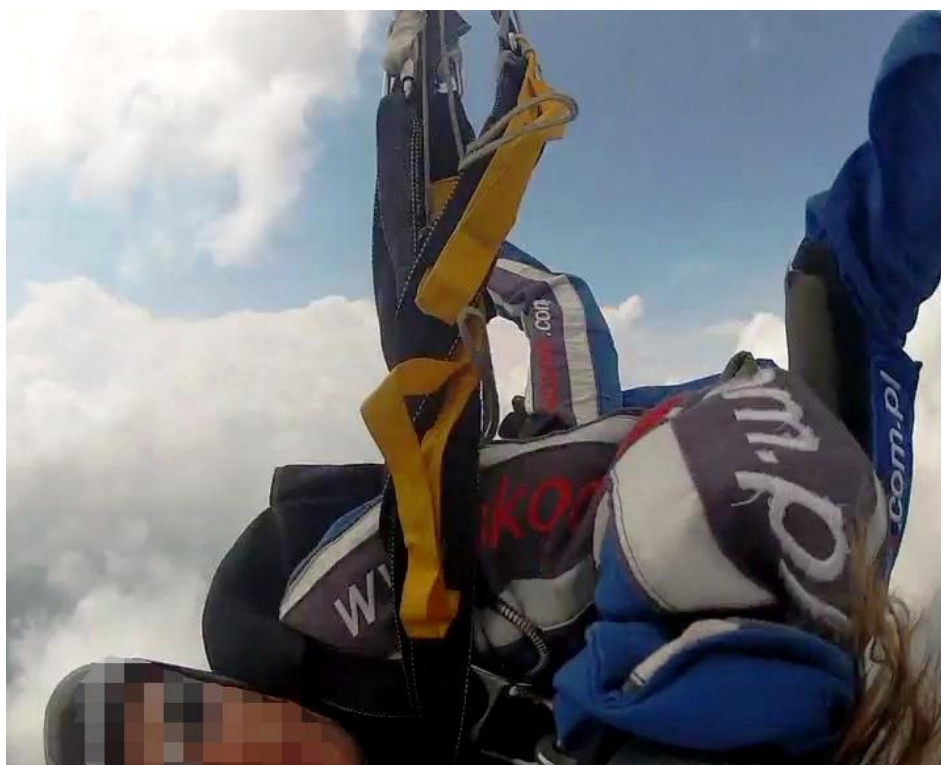
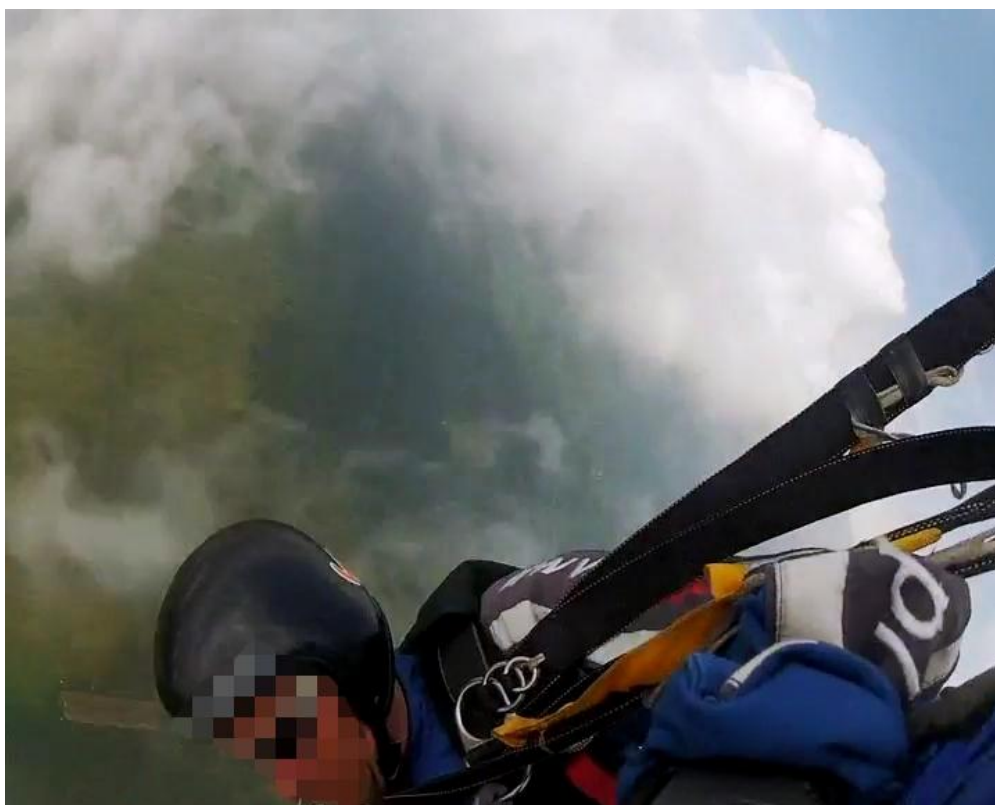
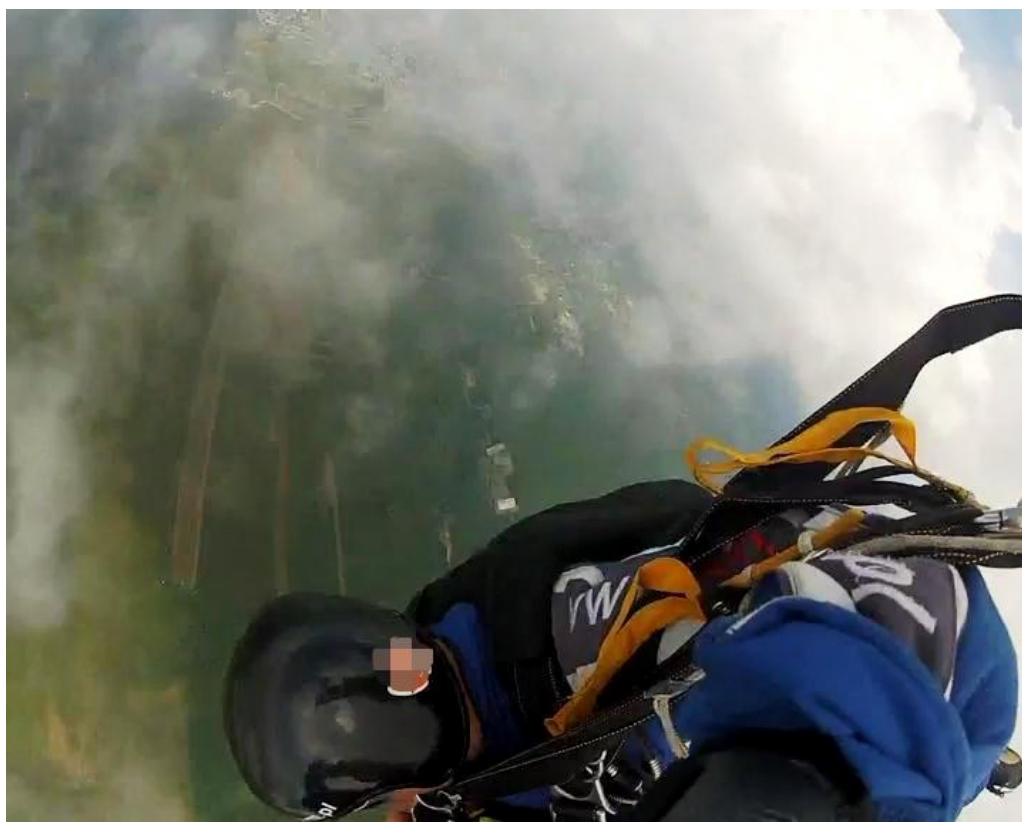
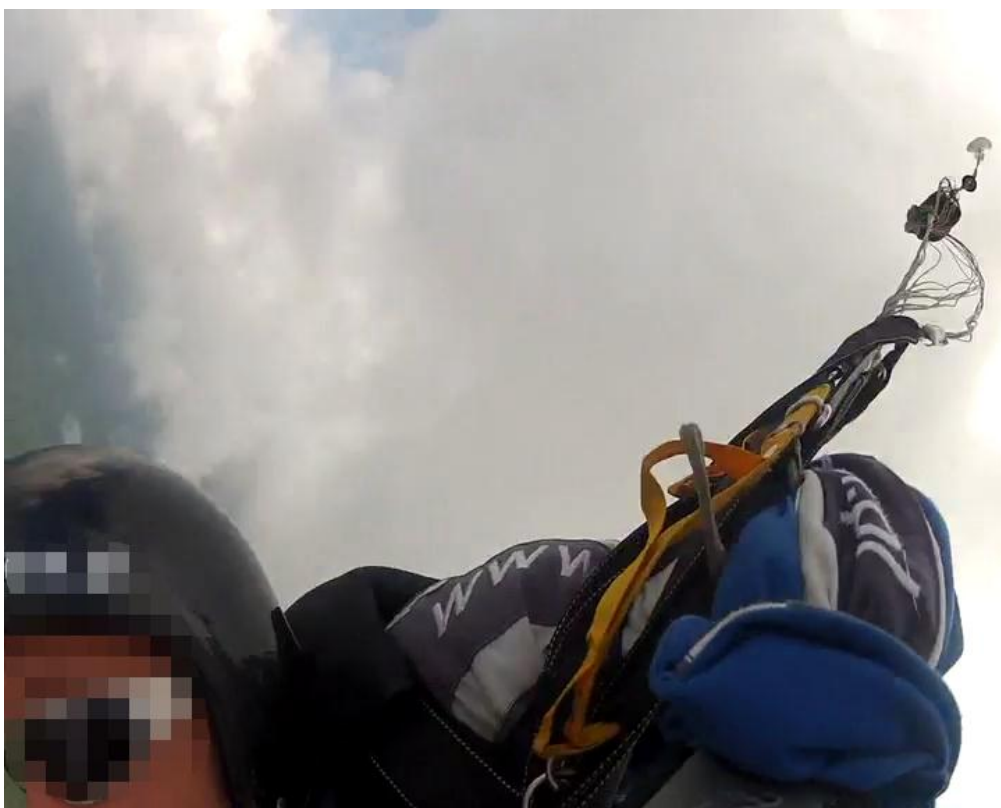
Proces otwarcia czaszy zatrzymał się na etapie wypłatania linek, powodując sytuację awaryjną tzw. bag lock. Skoczek ocenił sytuację odwracając głowę w lewą stronę, cały czas trzymając lewą rękę z kamerą wyprostowaną i odchyloną w lewo. Spowodowało to, że para tandemowa zaczęła spadać prawym bokiem do ziemi. W tym czasie obie prawe taśmy nośne czaszy głównej znalazły się przed szyją skoczka (fot. 3 – 6).

- 3) Spadanie pary tandemowej na prawym boku w czasie wykonywania procedury awaryjnej było spowodowane tym, że lewa ręka skoczka (z kamerą) była cały czas wyciągnięta do przodu i w lewo. Doprowadziło to do przejścia prawych taśm nośnych przed skoczkiem, a po wyczepieniu zamków do zablokowania działania systemu SKY HOOK.

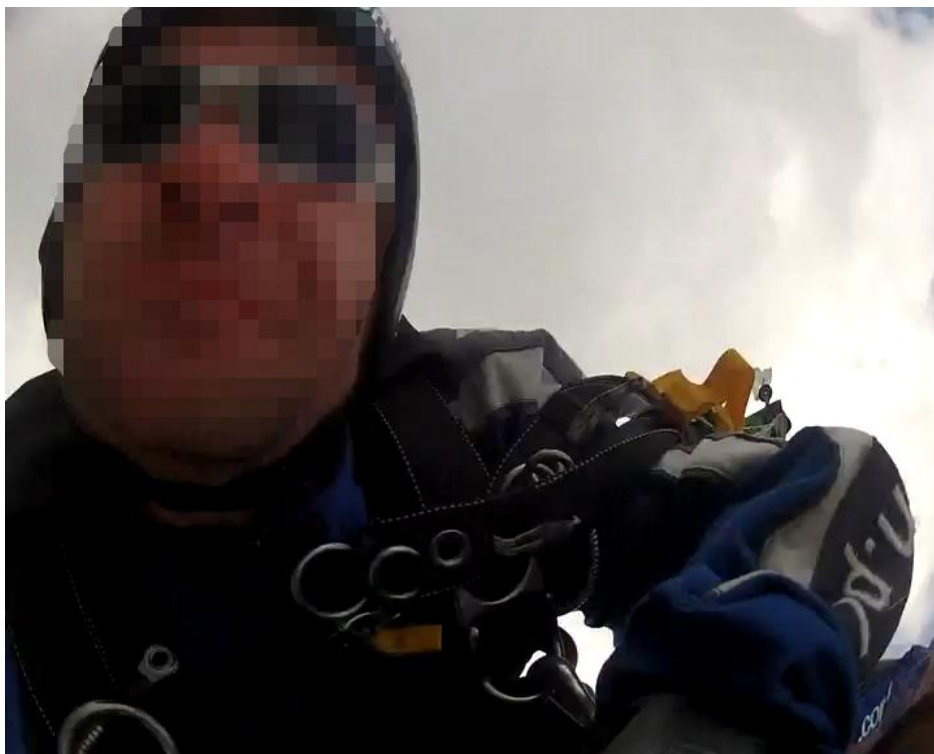
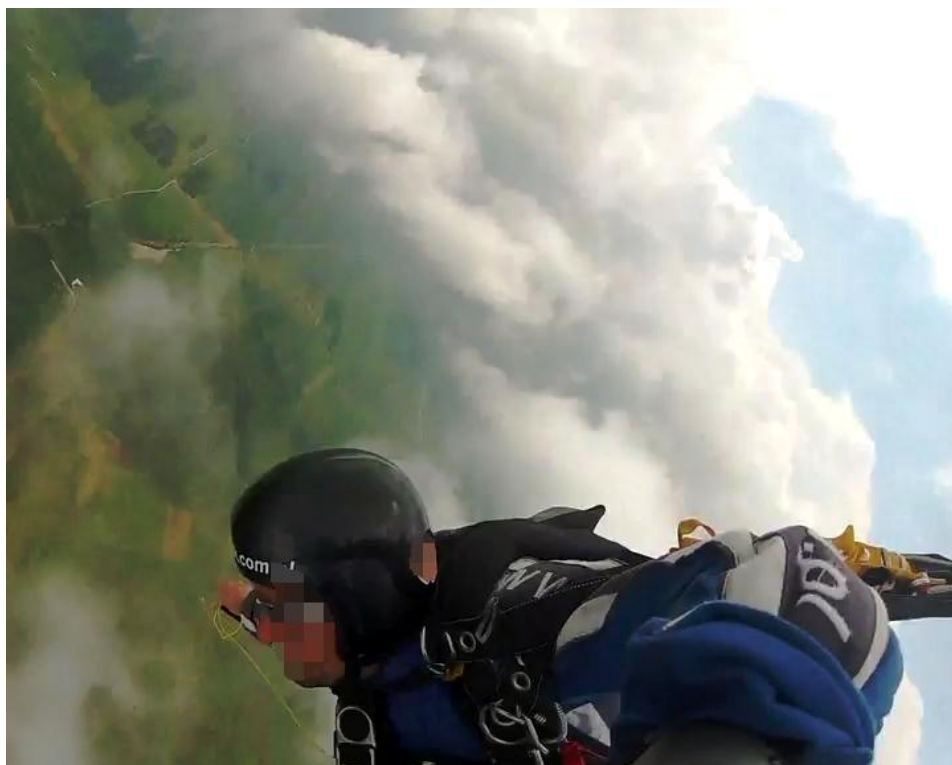
Chwilę później, skoczek prawą ręką wyczepił zamki taśm czaszy głównej. W czasie wyczepienia para tandemowa spadała na prawym boku i z pochyleniem na głowę (fot. 7 i 8).

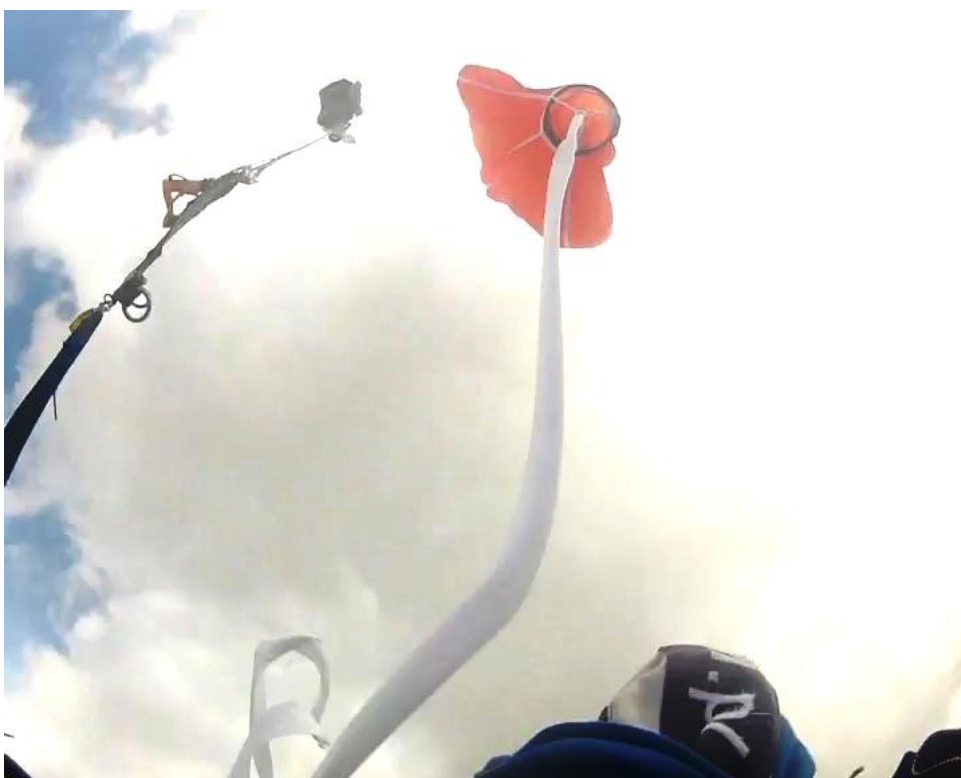
*Fot.9*

Po wyciągnięciu uchwytu wyczepiania, zamki obu taśm rozłączyły się. Obie taśmy nośne oddzieliły się od zamków, a system SKY HOOK spowodował otwarcie wyłogów komory czaszy zapasowej (fot.9).

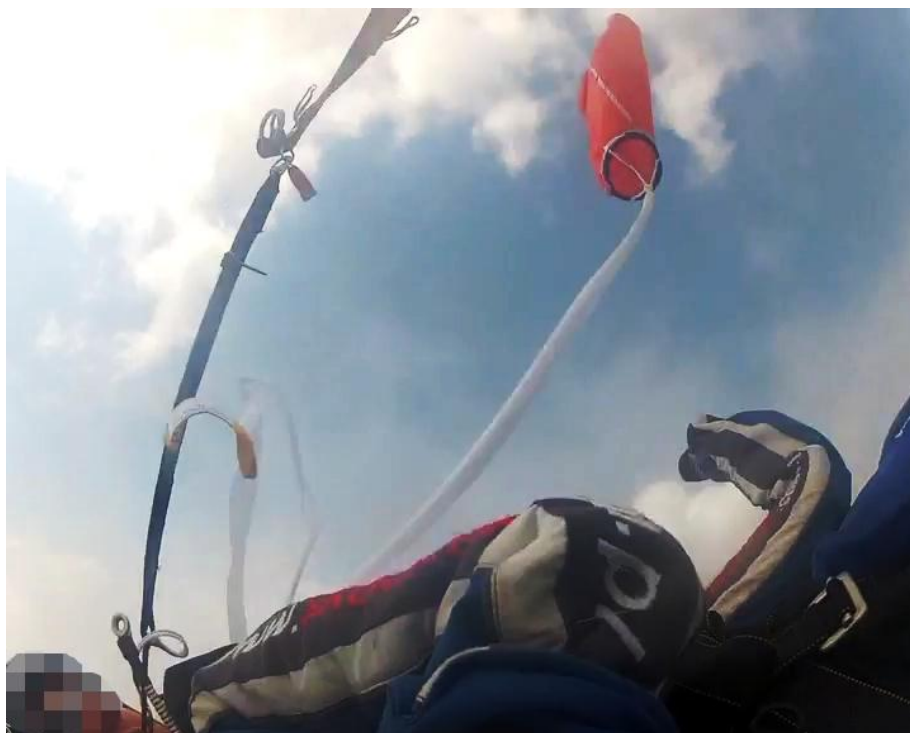
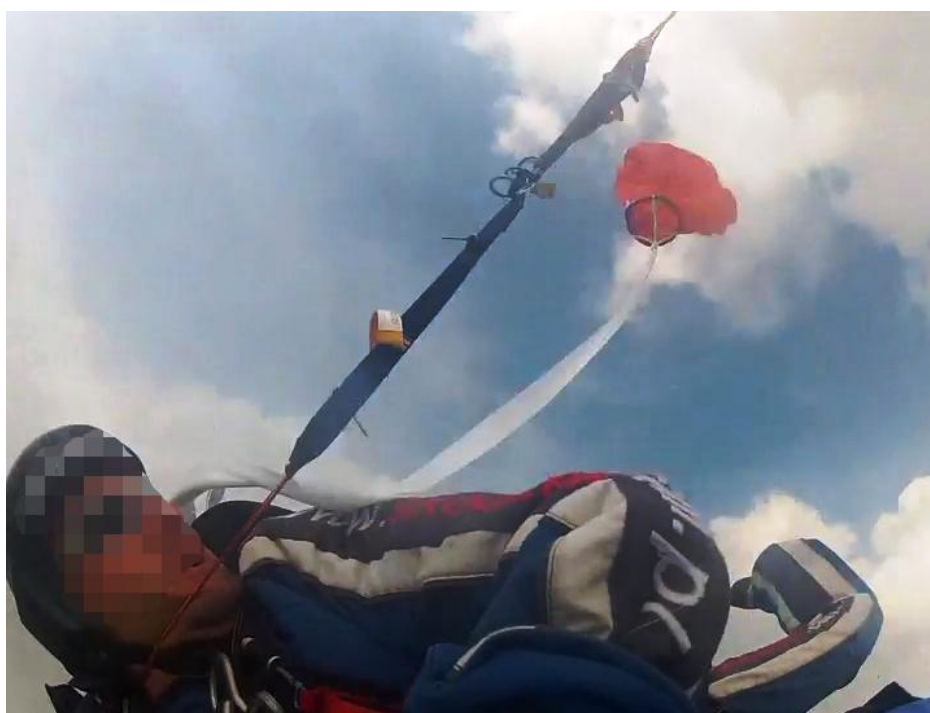
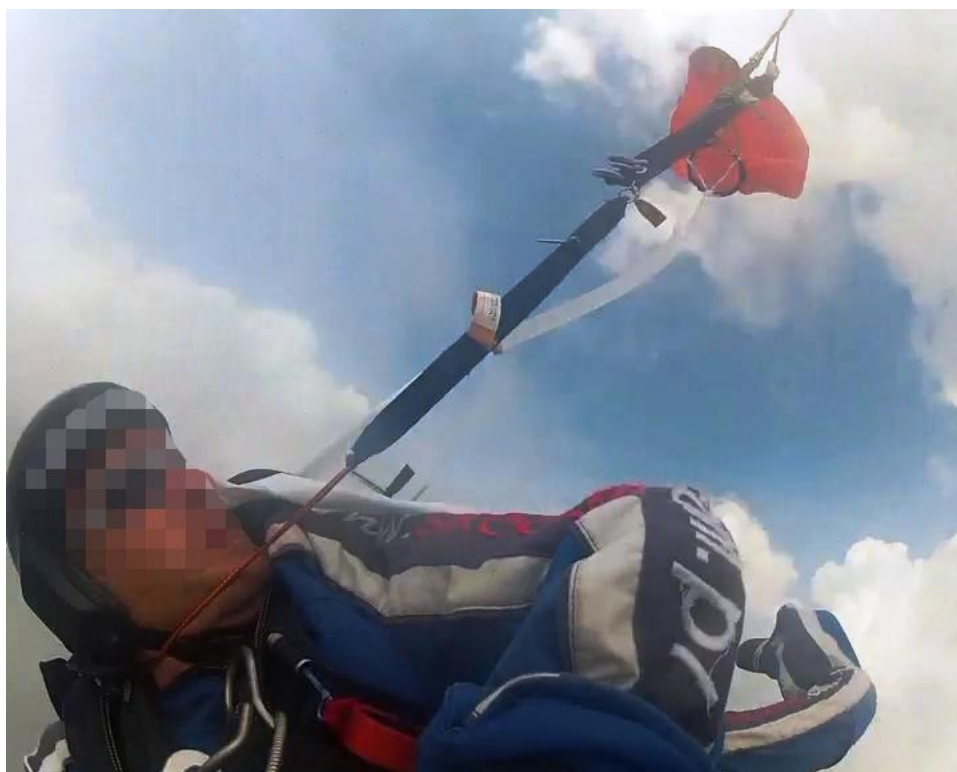
Pilocik czaszy zapasowej został wypchnięty siłą swojej sprężyny z otwartej komory, jednak wraz z taśmą łączącą pozostawał w obszarze zawirowań za ciałem skoczka. Czerwona linka systemu SKY HOOK przymocowana z jednej strony karabinkiem do prawej taśmy nośnej czaszy głównej zablokowała się na szyi skoczka pod jego brodą, jednocześnie z drugiej strony ciągnąc hakiem taśmę pilocika czaszy zapasowej. Spowodowało to tzw. podkowę w systemie spadochronu zapasowego (fot. 10, 11 i 12).

- 4) Zablokowanie procesu otwarcia czaszy zapasowej, po otwarciu komory pokrowca tej czaszy przez system SKY HOOK spowodowane było tym, że nieprawidłowo otwarta czasza główna, poprzez system SKY HOOK ciągnęła taśmę łączącą pilocika czaszy zapasowej w kierunku szyi skoczka. Ponadto, pilocik czaszy zapasowej pozostawał w zawirowaniach powietrza za ciałem skoczka. Najbardziej prawdopodobny przebieg linki i położenie haka systemu SKY HOOK widziany z prawej strony został pokazany na fot. 18. Zdjęcie zostało wykonane na ziemi, podczas symulacji działania systemu podczas incydentu.

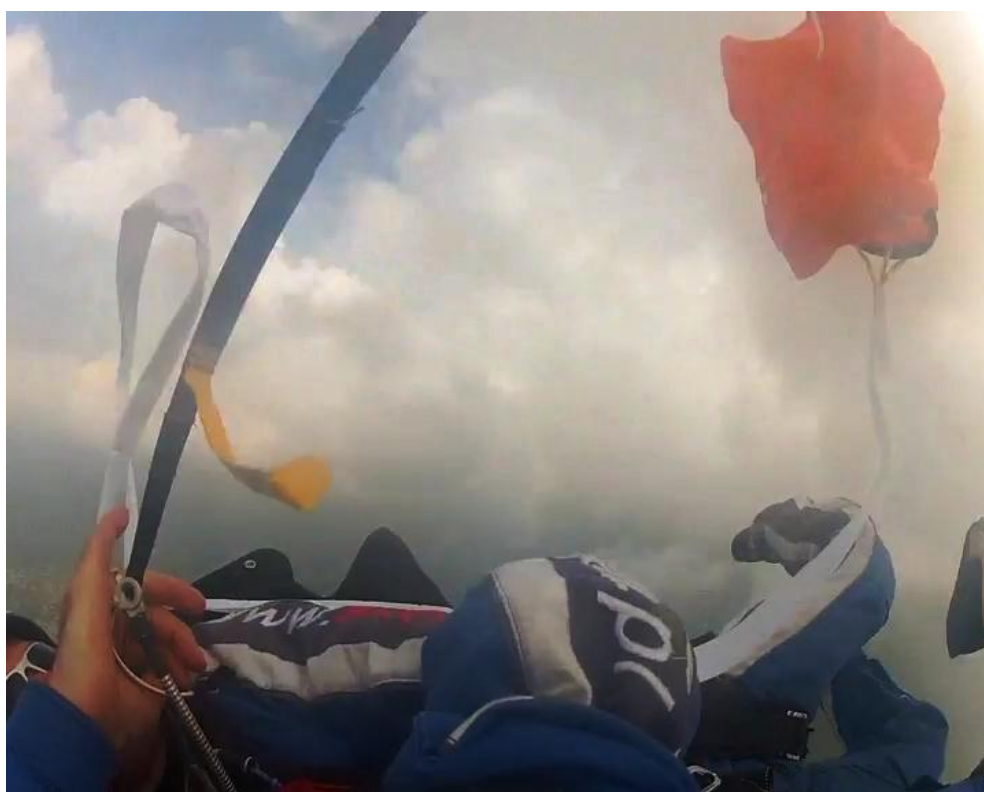
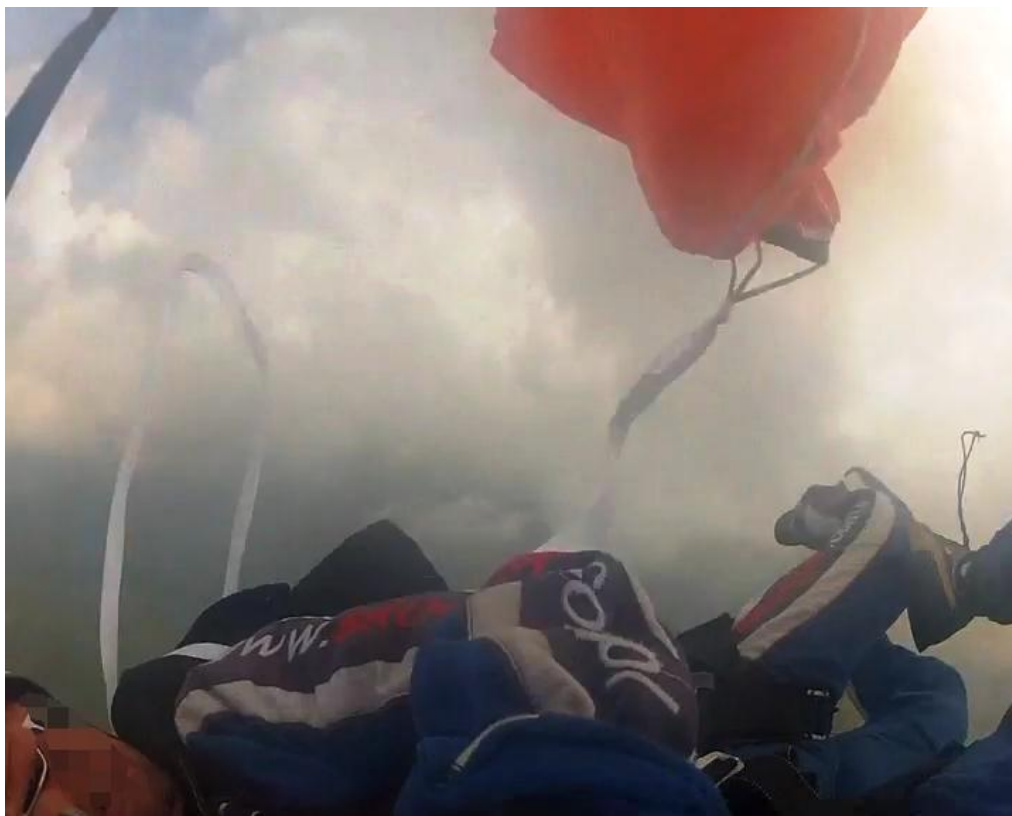
Para tandemowa nadal spadała na prawym boku. Skoczek prawą dłonią ściągnął czerwoną linkę systemu SKY HOOK z szyi, co spowodowało zlikwidowanie podkowy (fot.13 i 14).

- 5) Skoczek zrzucił z ciała czerwoną linkę, co przywróciło normalną pracę systemu SKY HOOK, który wspomógł proces otwarcia czaszy spadochronu zapasowego.
- 6) Utrzymywanie przez skoczka ręki w pozycji potrzebnej do filmowania przez cały czas występowania sytuacji awaryjnej, mogło wynikać z nawyku wyrobionego w czasie około dwóch tysięcy skoków tandemowych z kamerą umieszczoną na dłoni.

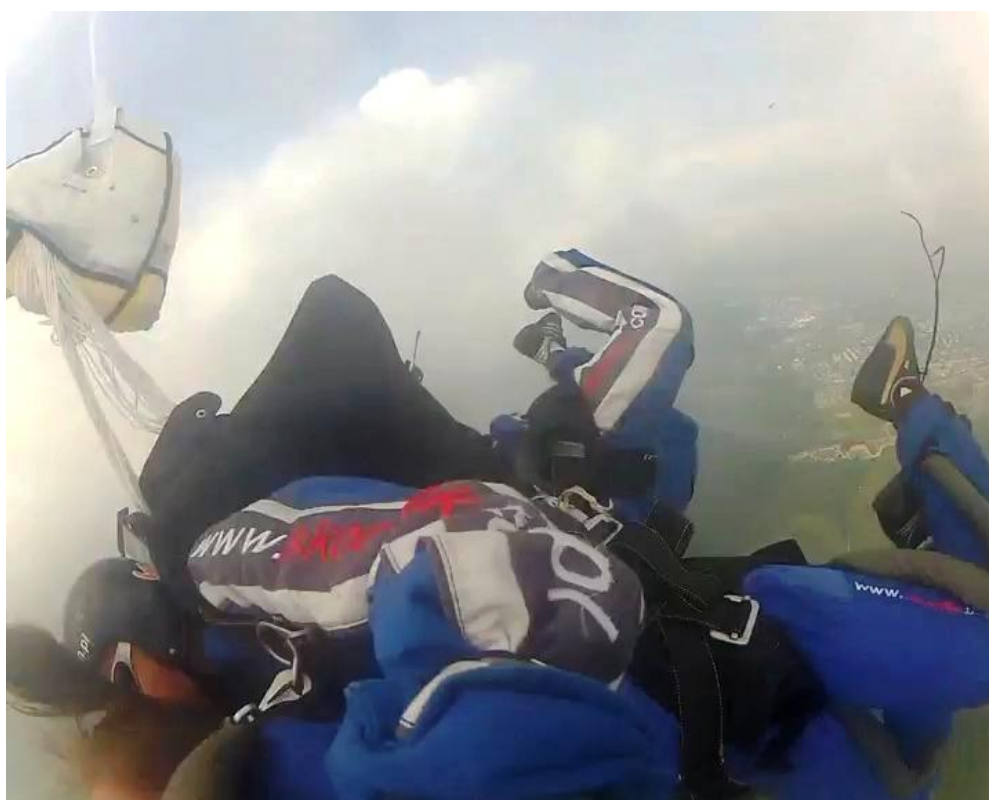
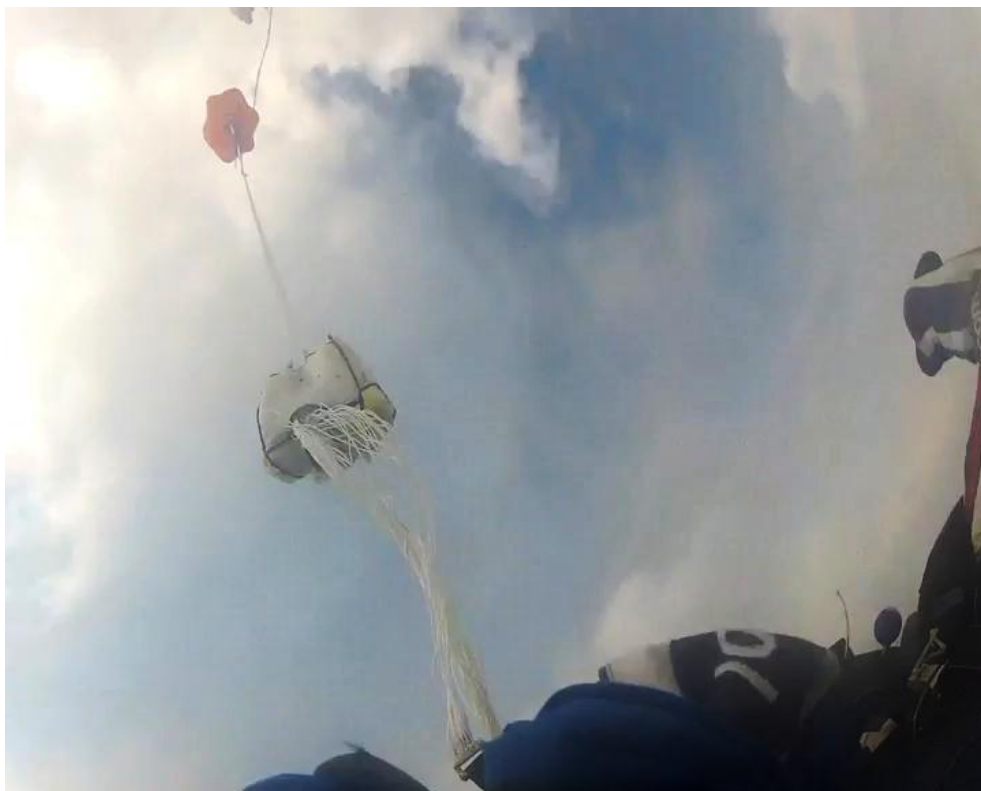
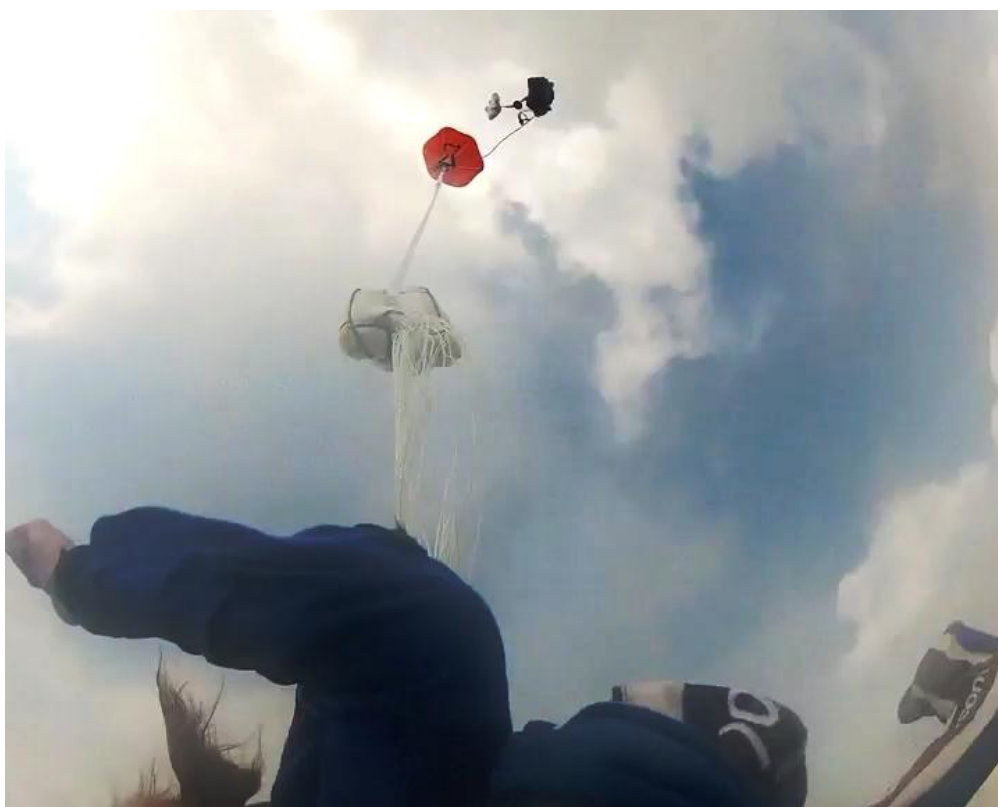
Zrzucenie linki systemu SKY HOOK z ciała skoczka umożliwiło otwarcie czaszy zapasowej (fot 15, 16, 17).

Czasza zapasowa otworzyła się prawidłowo. Lądowanie wykonane zostało prawidłowo na lotnisku.
