Warszawa 6 sierpnia 2014 r.

**525/14**

## RAPORT KOŃCOWY

### **z badania zdarzenia lotniczego statku powietrznego o maksymalnym ciężarze startowym nie przekraczającym 2250 kg\***

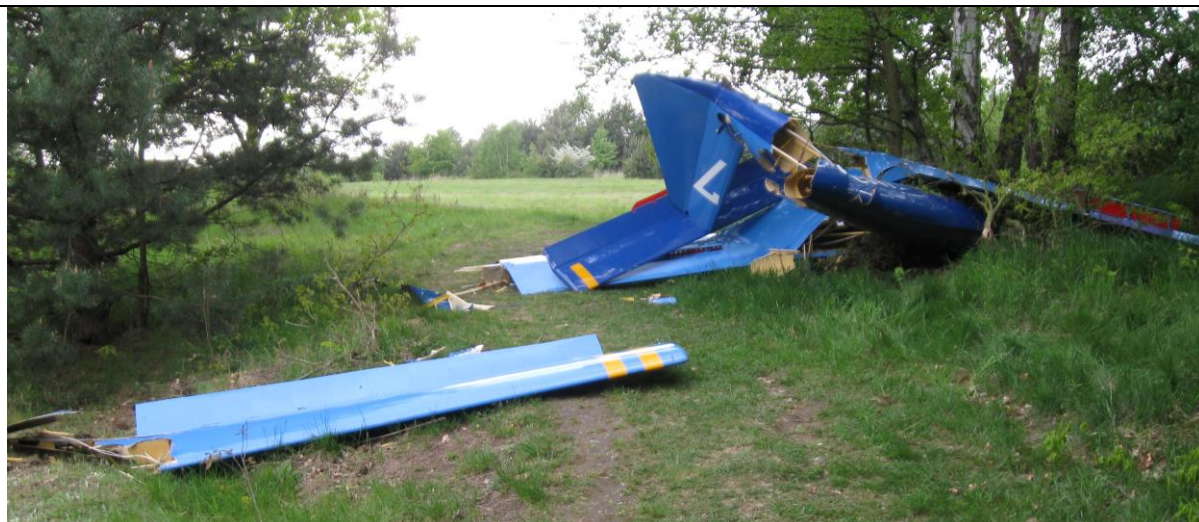
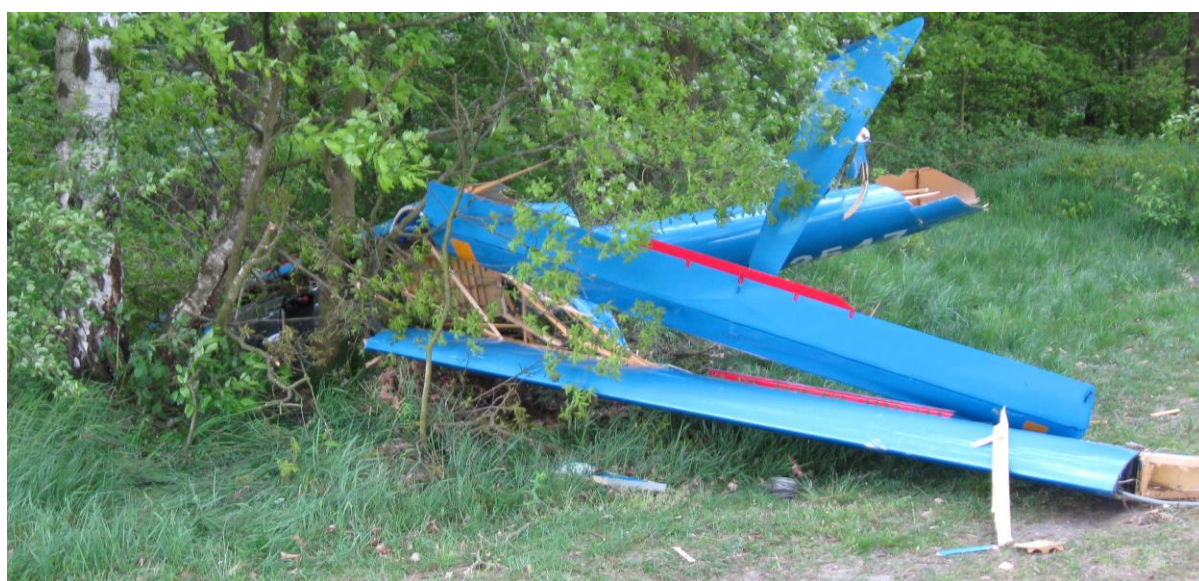
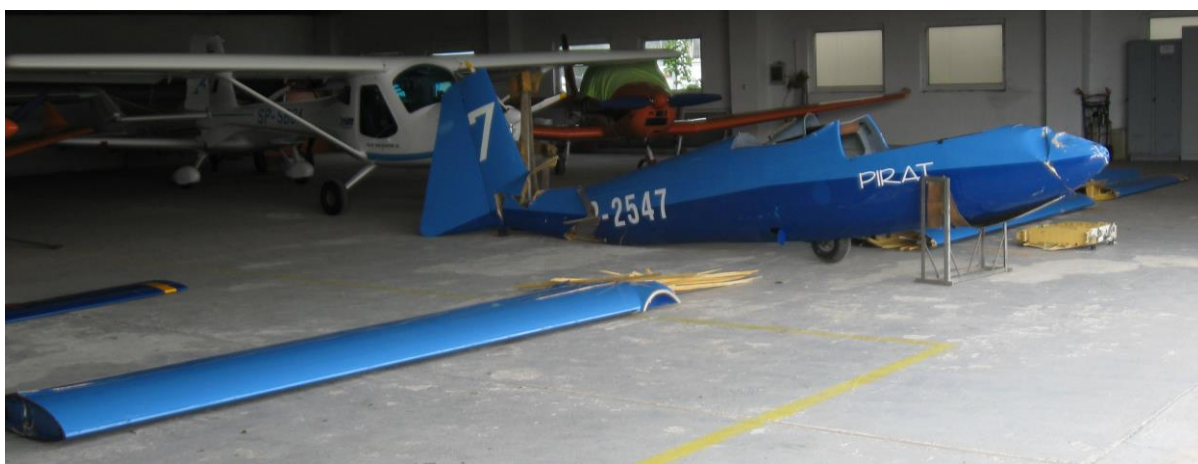
**Rys. nr 1 Wrak szybowca.**

- Rodzaj zdarzenia:** WYPADEK
- Badanie przeprowadził:** Zespół badawczy PKBWL
- Data i czas lokalny zaistnienia zdarzenia:** 4 maja 2014 roku godzina 13:01.  
Wszystkie czasy w raporcie oprócz komunikatu meteorologicznego to czasy lokalne.
- Miejsce startu i zamierzonego lądowania:** lotnisko Rybnik Gotartowice EPRG
- Miejsce zdarzenia:** Szymocice k. Raciborza N50°09'32'' E18°22'38''
- Rodzaj, typ, znaki rozpoznawcze, właściciel statku powietrznego, użytkownik, opis uszkodzeń:** szybowiec SZD 30 PIRAT, SP-2547, właściciel – M.F. BB Building Business , użytkownik - OSL BB AERO.  
**Uszkodzenia:** Szybowiec uległ całkowitemu zniszczeniu, wrak szybowca pokazano na rys. nr 1  
Komisja analizując dokumentację techniczną stwierdziła, że szybowiec był sprawny do lotu i posiadał niezbędną dokumentację.

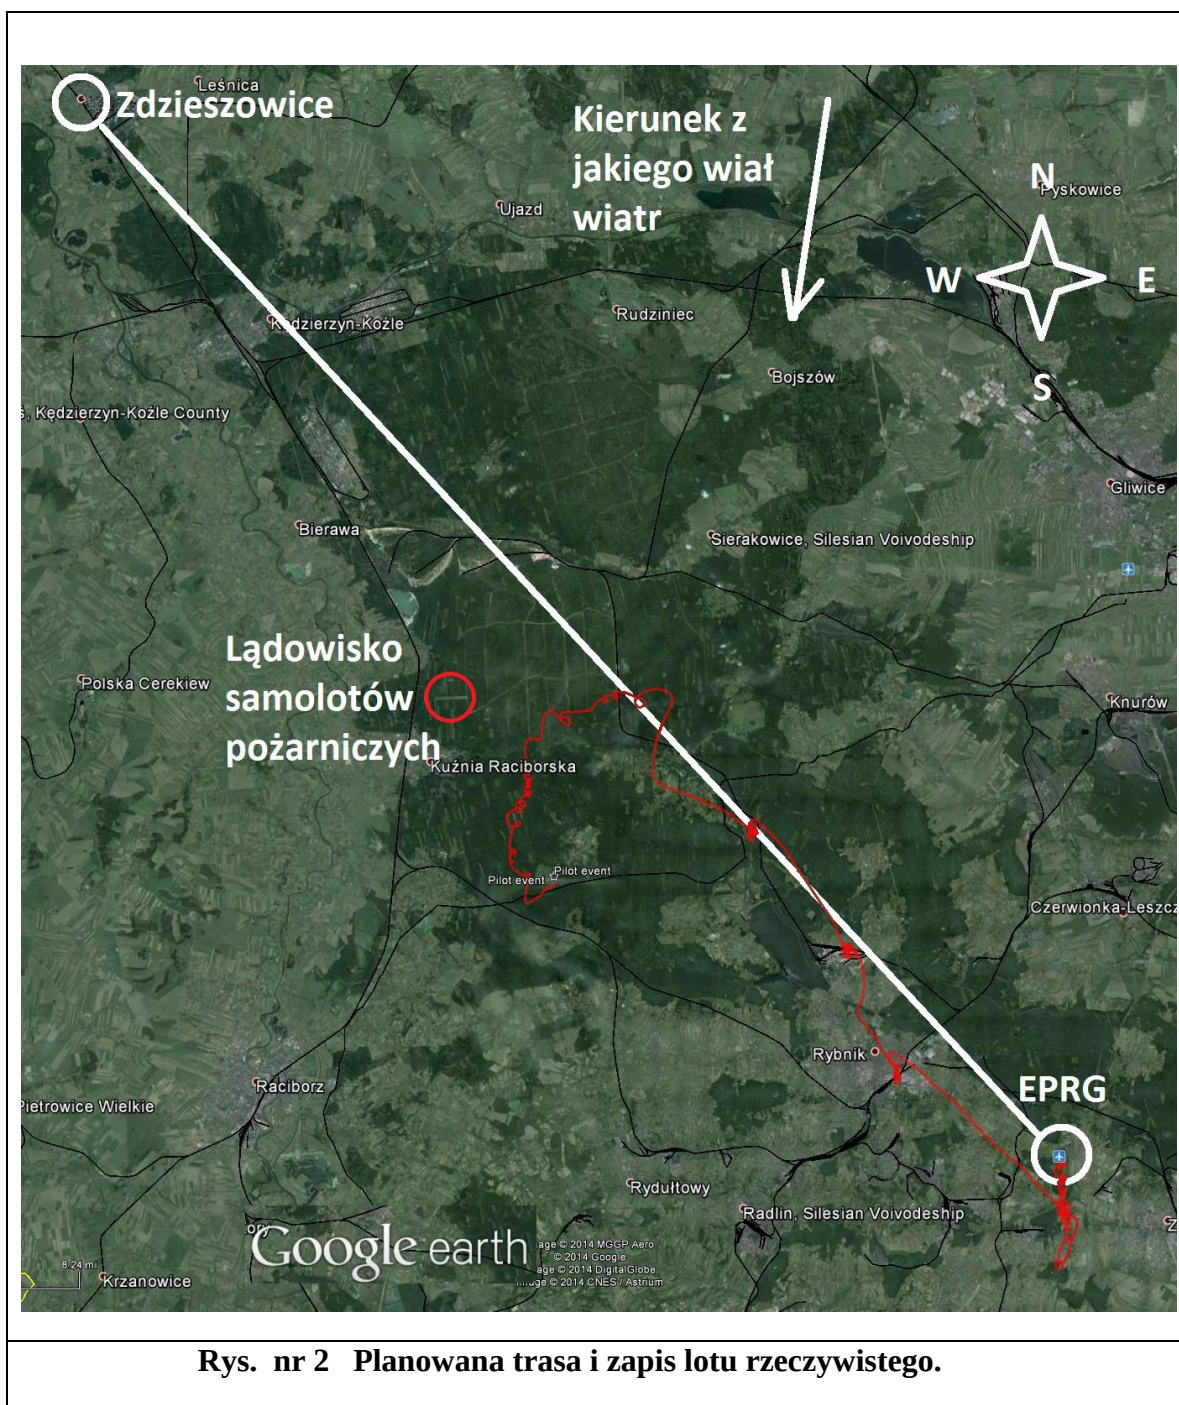
W dniu 4 maja 2014 r. uczeń-pilot (zwany dalej uczniem) przybył na lotnisko Rybnik Gotartowice EPRG około godziny 9:00, w celu wykonania przelotu warunkowego. Przelot miał być wykonany na szybowcu SZD-30 Pirat, po trasie docelowo-powrotnej: EPRG - Zdzeszowice - EPRG. Około godziny 9:30 przybył instruktor prowadzący loty. Uczestnicy lotów wyhangarowali szybowce, a następnie wyłożyli znaki startowe. Przed hangarem uczeń pod nadzorem instruktora, wykonał przegląd przedlotowy szybowca Pirat SP-2547. Instruktor podpisał PDT i omówił z nim trasę przelotu. Następnie szybowiec został zaholowany na start. Około godziny 10:30 uczeń wykonał lot sprawdzający na szybowcu Bocian. Po wykonaniu lotu sprawdzającego, instruktor kontrolujący uznał, że warunki pogodowe są jeszcze nieodpowiednie do wykonania przelotu szkolnego. Przed godziną 12:00 warunki pogodowe poprawiły się, a do kwadratu przybył instruktor wypuszczający ucznia na przelot. Około godziny 12:00 uczeń wykonał start za wyciągarką i po nawiązaniu kontaktu z termiką zaczął nabierać wysokości w kominie termicznym (planowana trasa i zapis GPS lotu rzeczywistego pokazano na ilustracji nr 2). Po nabraniu w pierwszym kominie termicznym około 1100 m wysokości (podane w raporcie wysokości są AGL) uczeń odszedł na przelot. W trzech kolejnych kominach termicznych szybowiec osiągał wysokość około 1200 m, a przeskoki pomiędzy kominami termicznymi wykonywał do wysokości około 1000 m. Po wyjściu z trzeciego kominu wykonał korektę kursu do trasy w kierunku północnym. Teraz miał przed sobą zwarty kompleks leśnym – około 18 km. Lot przebiegał pod wiatr boczno-czołowy, wiejący z prędkością 22 km/h. Rys. nr 2.

Nad lasem szybowiec wleciał w obszar zwiększonego opadania. Na wysokości około 900 m uczeń wykazuje oznaki zdenerwowania ponieważ opadanie wzrosło do około 2,3 m/s a on zaobserwował tendencję szybowca do zakręcania w lewą stronę. Kiedy wariometr wskazał wznoszenie 0,7 m/s uczeń zaczął krążyć w lewo, ale ponownie dostał się w obszar dużego opadania o wartości około 3,3 m/s.

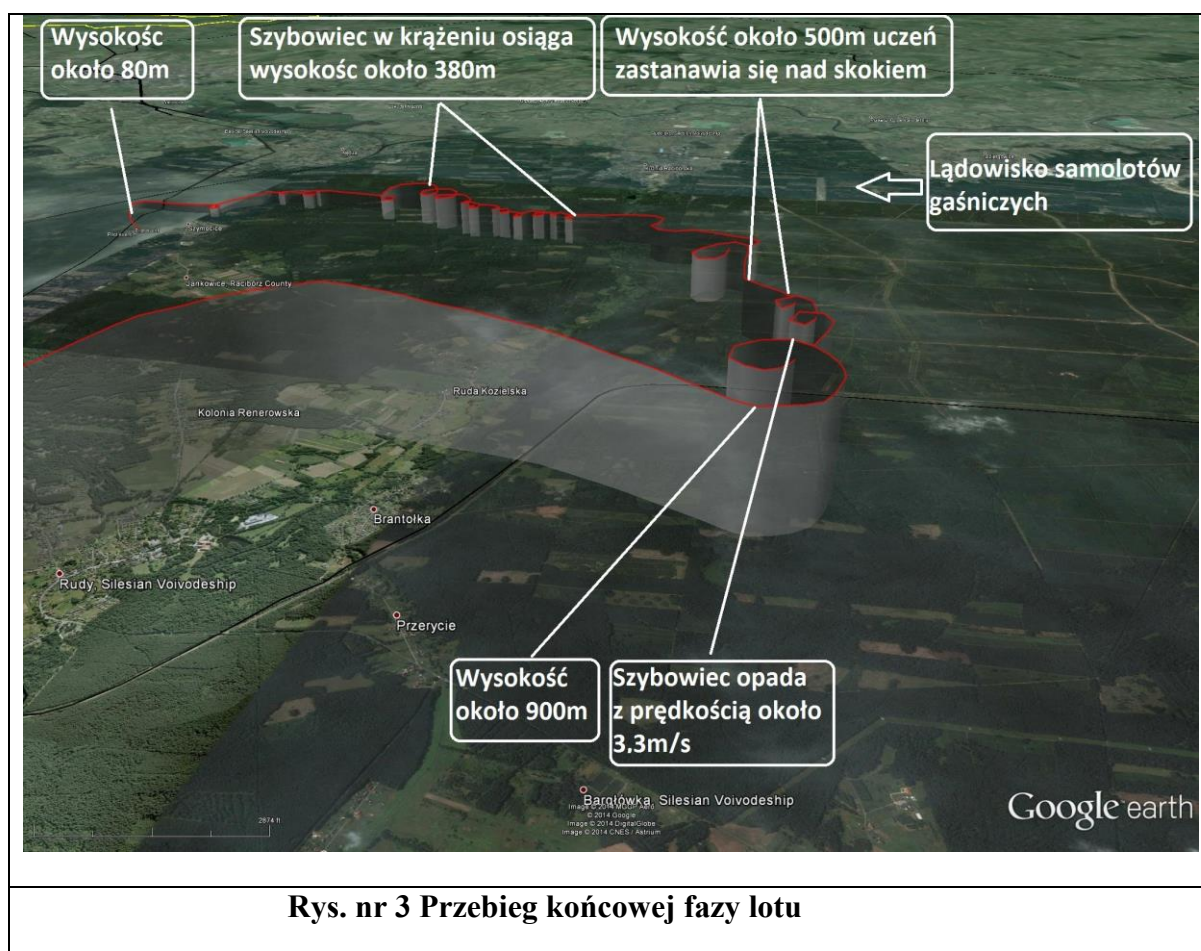
Na podstawie przeprowadzonej analizy zapisu lotu Komisja stwierdziła, że od wysokości około 900 m uczeń zaczął zachowywać się w kabinie szybowca nerwowo (uczeń-pilot potwierdził w swoich zeznaniach zdenerwowanie sytuacją). Podejmowane decyzje były chaotyczne. Po wyprowadzeniu szybowca na kierunek zachodni sytuacja się powtórzyła. Mając przed sobą, w odległości około 2 km lądowisko leśne dla samolotów pożarniczych, uczeń stwierdził, że jest ono poza zasięgiem szybowca. Na wysokości około 500 m nad lasami, uczeń przez chwilę zastanawiał się nad wykonaniem skoku ratowniczego na spadochronie. Zaczął jednak odchyłać swój lot w kierunku południowym, z wiatrem, w stronę miejscowości Szymocice. Tam zauważył pole dające szansę na lądowanie. Będąc na wysokości około 250 m ciągle nad lasami, szybowiec wleciał w obszar noszenia, gdzie w krążeniu wzniósł się do wysokości około 380 m. Na tej wysokości utracił noszenie. Mając dołot do wybranego pola uczeń próbował jeszcze na wysokości około 200 m набrać w krążeniu wysokości, jednak to się nie udało. Ilustracja rys. nr 3

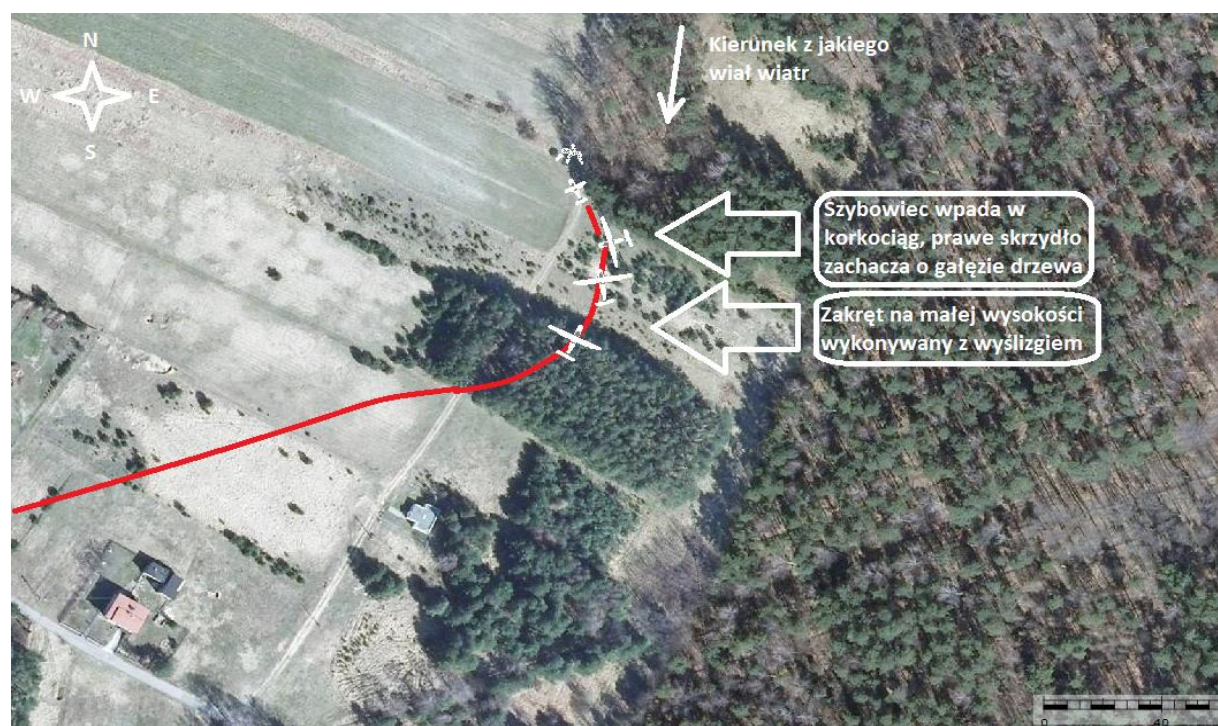
**Rys.nr 4 Końcowa faza podejścia do lądowania**

Uczeń podjął decyzję o lądowaniu z kierunku wschodniego, z nad przecinki w lesie, z bocznym wiatrem. Początkowo odleciał na południe, a następnie na wysokości około 110 m wykonał zakręt na północny – wschód kierując się w stronę wybranego pola. Na wysokości około 80 m uczeń usłyszał stuk i szybowiec zaczął gwałtownie opadać. Z zapisu lotu można wnioskować że szybowiec wleciał w obszar turbulencji pochodzącej od wiatru. Mając około 36 m wysokości zaczął wykonywać zakręt w lewo (z wyslizgiem) do pola. Będąc w zakręcie, na wysokości około 20 m szybowiec został przeciągnięty i zaczął kręcić korkociąg w lewo. W pierwszej fazie korkociągu zahaczył prawym skrzydłem o gałęzie drzew na wysokości około 11 m, co spowodowało rotację szybowca w prawo, uderzył lewym skrzydłem o ziemię i urywając końcówkę skrzydła, łamiąc centropłat w okolicy kadłuba, uderzył nosem w ziemię i zatrzymał się pomiędzy drzewami. Szkic końcowej fazy podejścia do lądowania pokazano na rys. nr 4.

obszarami leśnymi jest bardziej gwałtowny. „Noszenia” termiczne są mocniejsze, obszary „duszenia” są większe i o dużej wartości opadania. Dodatkowo w tym dniu, kominy termiczne były wąskie, a w dolnej swojej części niestabilne (poszarpane). Analizując zapis przebiegu lotu Komisja stwierdziła, że uczeń słabo centrował kominy, krążył z przechyleniem około 15°, w trakcie przelotu utrzymywał małą prędkość, niezależnie od tego czy krążył w kominie, czy wykonywał przeskok pomiędzy kominami termicznymi. Zdaniem Komisji świadczy to o słabym przygotowaniu ucznia do przelotu. Po korekcie kursu, na wysokości około 900 m, postępowanie ucznia staje się chaotyczne, zdaniem Komisji spowodował to narastający stres. Uczeń oświadczył, że szybowiec miał tendencję do zakręcania w lewo. Przeprowadzona po wypadku kontrola ciągów kinematycznych układu sterowania szybowcem wykazała że przed zderzeniem z ziemią były one zachowane i nie wykazywały nadmiernych luzów. Zdaniem Komisji, tendencja do zakręcania szybowca w lewo była spowodowana nie wycofaniem do końca lewej nogi po wyjściu z lewego krążenia. Takie zjawisko można często zaobserwować w pierwszych lotach termicznych po przerwie u pilotów z małym doświadczeniem. Na wysokości około 500 m uczeń zastanawiał się nad wykonaniem skoku ratunkowego na spadochronie zamiast wykonać dolot w stronę lądowiska dla samolotów pożarniczych będącego w zasięgu szybowca i znajdującego się o około 2 km na zachód od jego pozycji (zaznaczone czerwonym kołkiem na rys. nr 2). Zdaniem Komisji świadczy to o bardzo wysokim poziomie stresu. Na wysokości 500 m uczeń powinien mieć wybrane pole, a z wysokości 300 m powinien zacząć manewr do lądowania na nim. Natomiast krążenie na wysokości około 200 m, jest niedopuszczalne dla uczeń-pilota. Ostatnie krążenie uczeń wykonał na wysokości około 130 m i dopiero z tej wysokości zaczął manewr do lądowania. Zdaniem komisji, manewr ten został wykonany źle i za późno. Zamiast odlatywać na południe i lądować z nad przecinki (rys. nr 4 zaznaczono na czerwono), lądowanie powinno być wykonane z nad domów, w stronę lasu (rys. nr 4 zaznaczono na pomarańczowo).

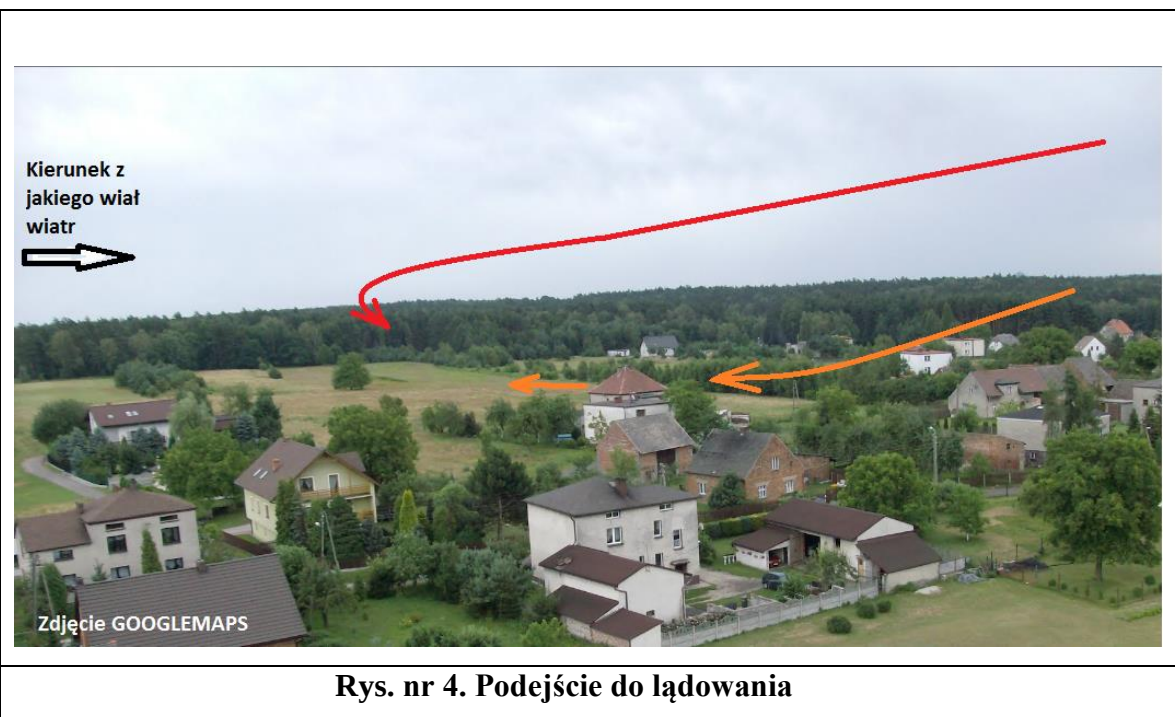
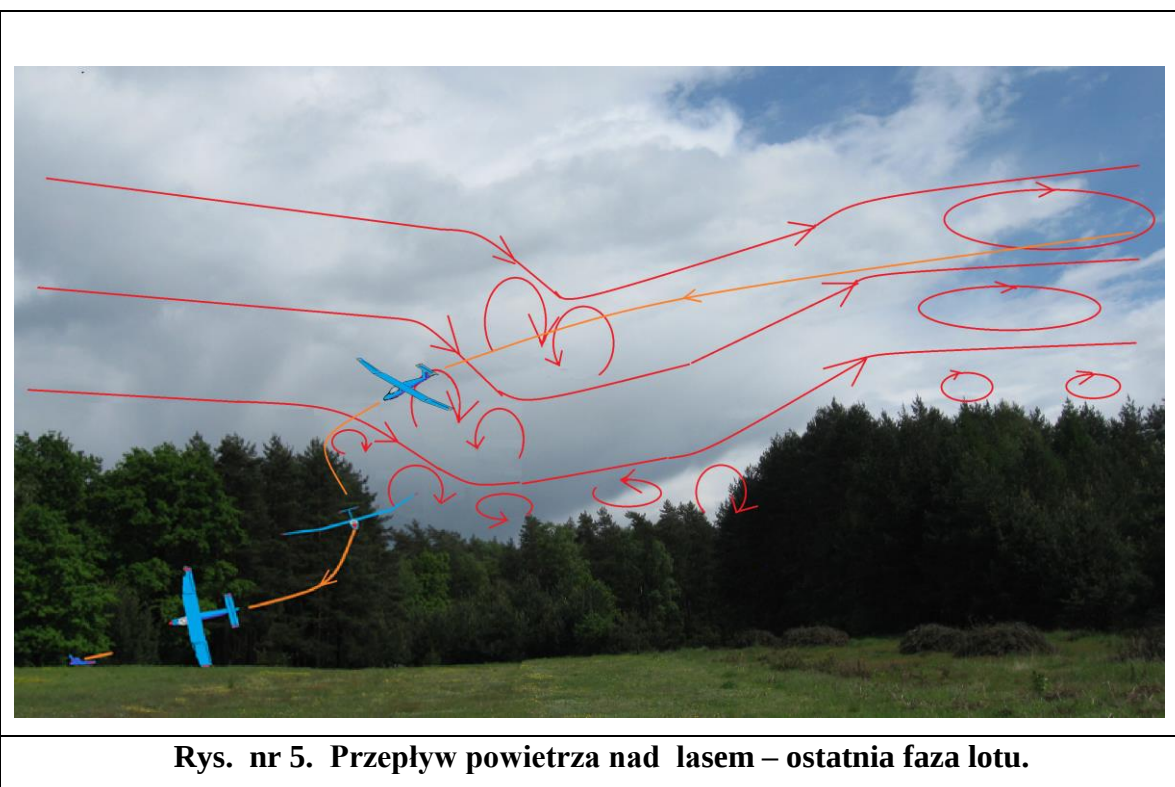
Analizując zapis lotu wg GPS, Komisja stwierdziła że zakręt do lądowania został wykonywany na małej wysokości (36 m), z małą prędkością (75 km/h) i z wyslizgiem. Dodatkowo wykonywany był w obszarze turbulencji pochodzącej od drzew. W konsekwencji szybowiec wpadł w niezamierzony korkociąg (rys. nr 5).

- 1) Zbyt późne podjęcie decyzji o lądowaniu w terenie przygodnym.
- 2) Wykonanie złego manewru do lądowania, zakończonego zakrętem na małej wysokości i z małą prędkością, wykonanego z wyslizgiem w obszarze turbulencji pochodzącej od wiatru.
