PAŃSTWOWA KOMISJA BADANIA WYPADKÓW LOTNICZYCH

Informacja o zdarzeniu [raport]

Numer ewidencyjny zdarzenia:	667/15			
Rodzaj zdarzenia:	POWAŻNY INCYDENT			
Data zdarzenia:	8 maja 2015 r.			
Miejsce zdarzenia:	Kraków - Nowa Huta			
Rodzaj, typ statku powietrznego:	spadochron tandem Plexus 358			
Znak rozpoznawczy SP:	nie dotyczy			
Użytkownik / Operator SP:	Seven Rights sp. z o.o.			
Dowódca SP:	skoczek spadochronowy			
Liczba ofiar / rodzaj obrażeń:	<i>Śmiertelne</i>	<i>Poważne</i>	<i>Lekkie</i>	<i>Bez obrażeń</i>
			1	1
Nadzorujący badanie:	Tomasz Kuchciński			
Podmiot badający:	PKBWL			
Skład zespołu badawczego:	nie wyznaczano			
Zalecenia:	NIE			
Adresat zaleceń:	NIE DOTYCZY			
Data zakończenia badania:	5 sierpnia 2016 r.

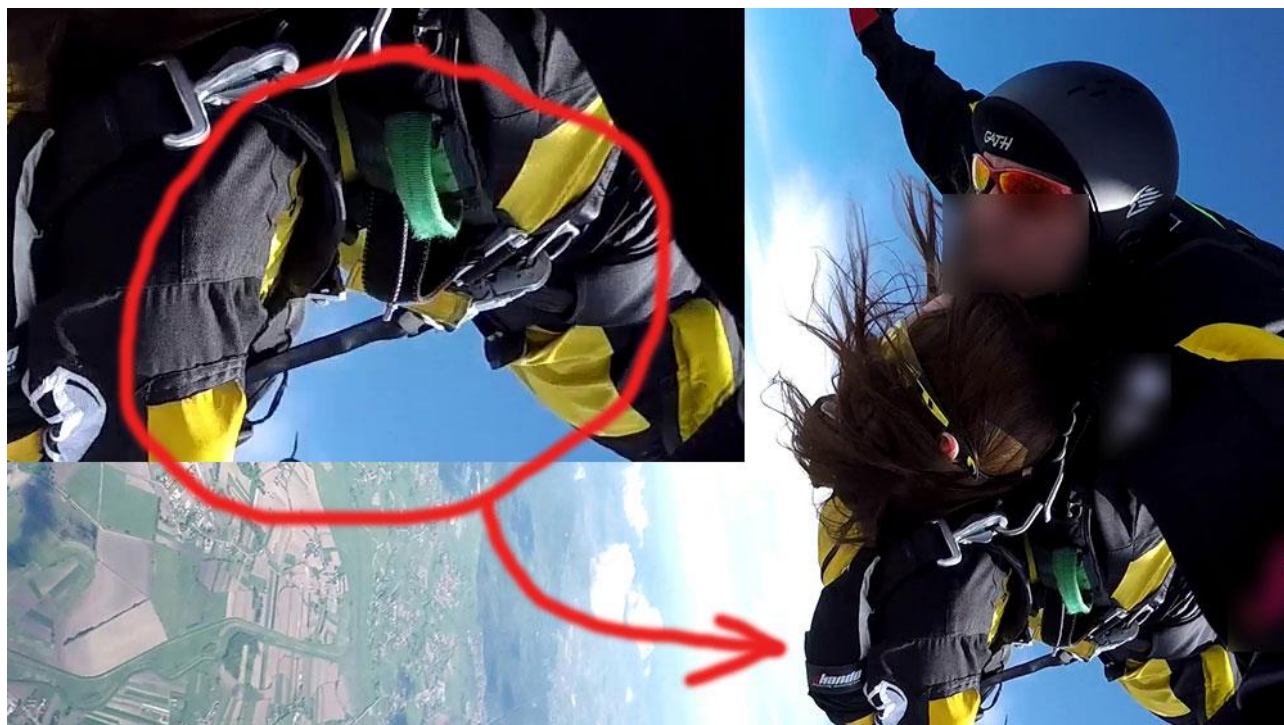
Fot.1. Materiał udostępniony PKBWL.

Para tandemowa oddzieliła się od pokładu samolotu i początkowo swobodne spadanie odbywało się plecami do nacierających strug powietrza, po czym w około 3 sekundzie układ pilot-pasażer przeszedł do lotu nurkowego głowami w dół. W wyniku niedociągnięcia uprząży pasażerki do uprząży skoczka (fot.1), pomiędzy ciałem skoczka i pasażerki powstała znaczna przerwa, co doprowadziło do przesunięcia się ciała pasażerki względem podłużnej osi ciała skoczka.

Niedostateczne dociągnięcie upręży pasażera do upręży skoczka spowodowało przemieszczenie pasażerki względem skoczka, co skutkowało niestabilnym spadaniem pary tandemowej, którego skoczek nie był w stanie opanować nawet po wyrzuceniu drogue.

- 1) Niewłaściwe przygotowanie do skoku, w zakresie niedostatecznego dociągnięcia upręży pasażera do upręży spadochronu skoczka;
- 2) Niezastosowanie procedury otwarcia spadochronu głównego z użyciem drugiego uchwyty.

Podpięcie dopasowanej uprzęży pasażera do spadochronu skoczka i dociągnięcie dolnych punktów w celu zniwelowania odległości pomiędzy ciałami pasażera i skoczka w przypadku samolotów małych o ciasnych wnętrzach powinno nastąpić już na ziemi, zanim statek powietrzny zacznie się wznosić. Dopasowanie uprzęży do ciała pasażera korzystnie wpływa nie tylko na jego komfort, ale co istotne, ma wpływ na bezpieczeństwo wykonywania skoku. Obowiązkiem skoczka wykonującego skok tandemowy jest kontrolowanie podpięcia pasażera w czterech punktach podczas wznoszenia statku powietrznego i tuż przed przemieszczeniem się do otwartych drzwi w celu wykonania skoku.

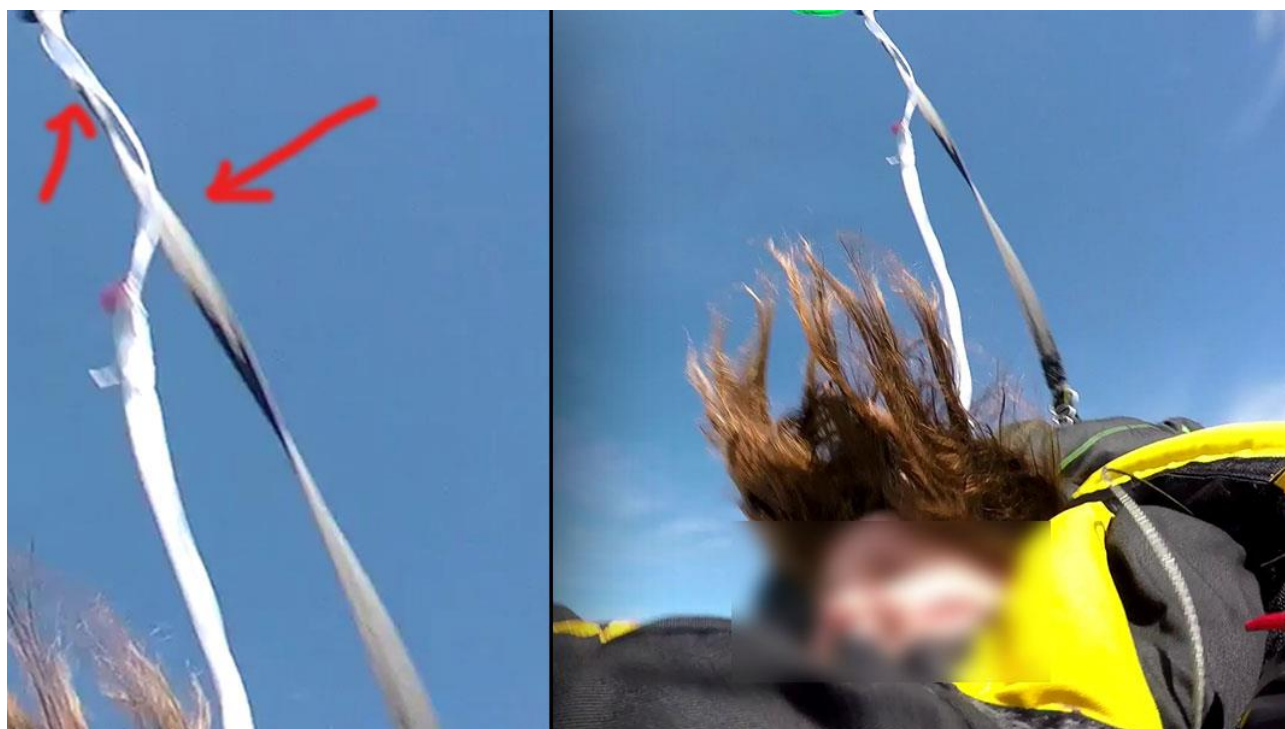
Fot.2. Materiał udostępniony PKBWL.

Po otwarciu komory spadochronu zapasowego wyskoczył z niej pilocik, ale ze względu na szybkie obroty poziome pary tandemowej, już na tym etapie taśma łącząca pilocika zaczęła splątywać się z taśmą spadochronu hamującego (fot.2).

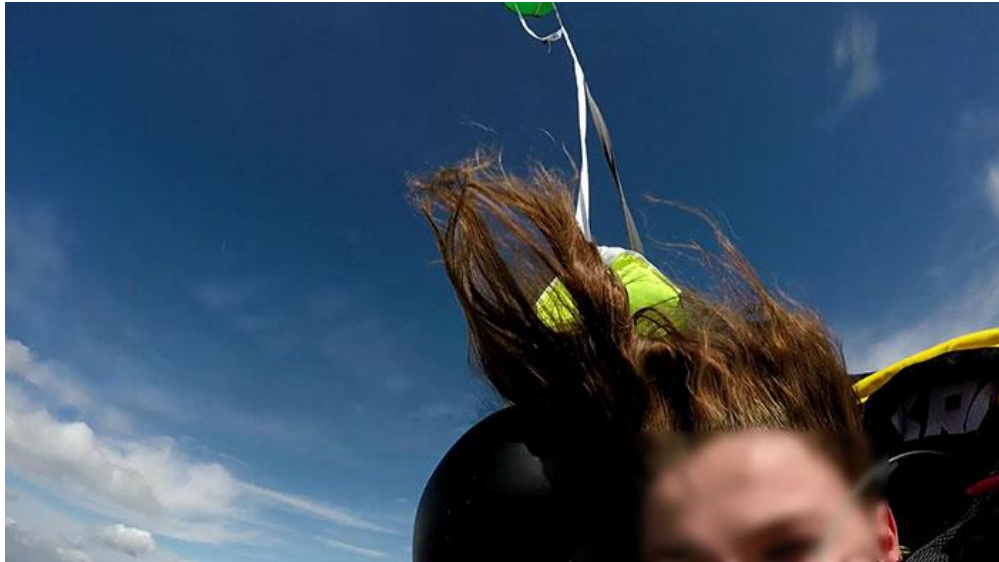
Fot.3. Materiał udostępniony PKBWL.

Proces otwarcia spadochronu zapasowego został znacznie opóźniony. Osłona ze spadochronem zapasowym nie mogła oddzielić się od otwartej komory pokrowca (fot.3), ponieważ w wyniku splątania z taśmą spadochronu hamującego, na taśmę łączącą spadochronu zapasowego działała zbyt mała siła (niewystarczająca do kontynuowania procesu otwarcia spadochronu zapasowego).

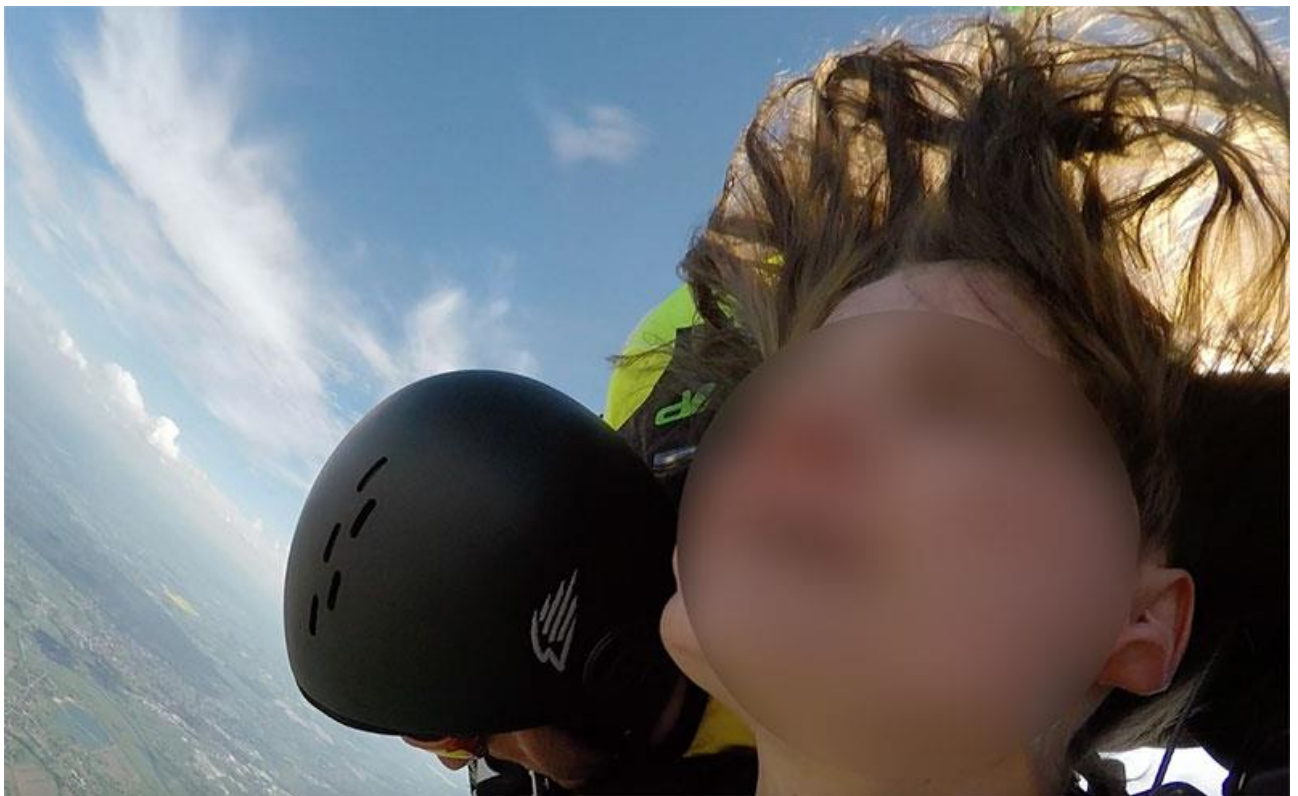
Fot.4. Materiał udostępniony PKBWL.

W tym czasie para tandemowa wciąż wykonywała poziome, nieskoordynowane obroty. Skoczek próbował sprawdzić dlaczego spadochron się nie otwiera. W tym celu odwrócił głowę i patrzył przez prawe ramię, co zmieniło kierunek napływu strug powietrza opływających parę tandemową i najprawdopodobniej ułatwiło oddzielenie się czaszy zapasowej od komory pokrowca i jej otwarcie.

Podczas procesu otwarcia, linki spadochronu zapasowego w trakcie ich naprężania zostały owinięte taśmą spadochronu hamującego. Taśma łącząca spadochronu zapasowego była cały czas splątana z taśmą spadochronu hamującego, w efekcie czego osłona czaszy spadochronu zapasowego

dodatkowo zaburzyła proces otwarcia. W skutek tych czynników czasza spadochronu zapasowego nie napełnia się prawidłowo – była poważnie zdeformowana. Slider został zablokowany mniej więcej w połowie długości linek, a prawe komory nie napełniły się w pełni. Tkanina spadochronu hamującego i tkanina osłonki spadochronu zapasowego zablokowały oczko slidera (fot nr 5). Na linkach powstały również supły. Ponadto holowany pilocik spadochronu zapasowego wywierał dodatkowy opór oddziałujący na prawą część spadochronu. Powstały układ powodował niestabilny lot z obrotami w prawą stronę.

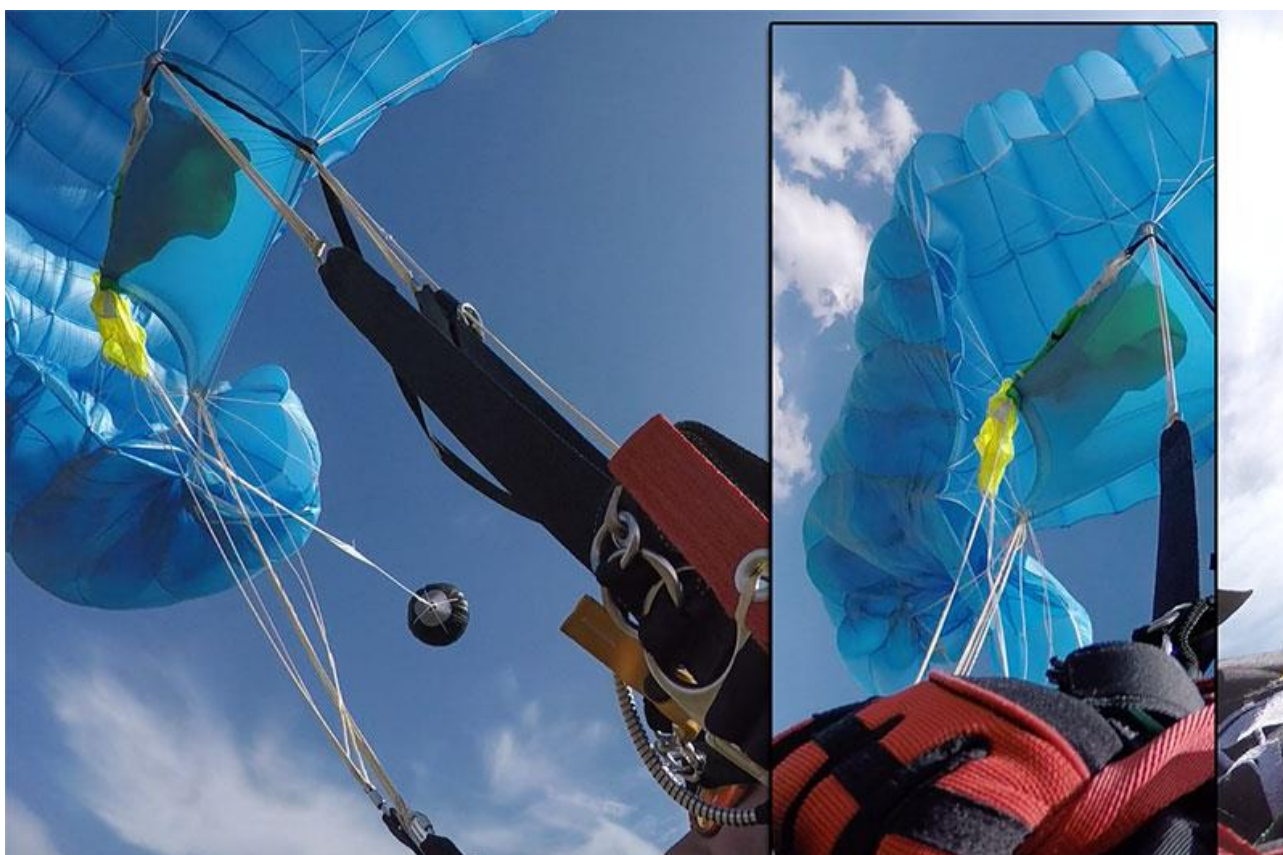
Fot.5. Materiał udostępniony PKBWL.

W trakcie opadania skoczek próbował zatrzymać obroty poprzez hamowanie lewą linką sterowniczą. Udawało się mu to pomimo, że ta czynność wymagała używania dużej siły i była wyczerpująca. Przed lądowaniem skoczek nakazał pasażerce podniesienie nóg.

Lądowanie wykonane zostało około 1,5 km na zachód od skraju lotniska EPKP. Twarde przyziemienie na zaoranej części pola uprawnego odbyło się z dużą prędkością. Skoczek przyjął impet uderzenia na lewą część biodra, co spowodowało uraz na tyle bolesny, że nie był on w stanie się podnieść. Pomoc została wezwana przez pasażerkę, która nie doznała obrażeń ciała.

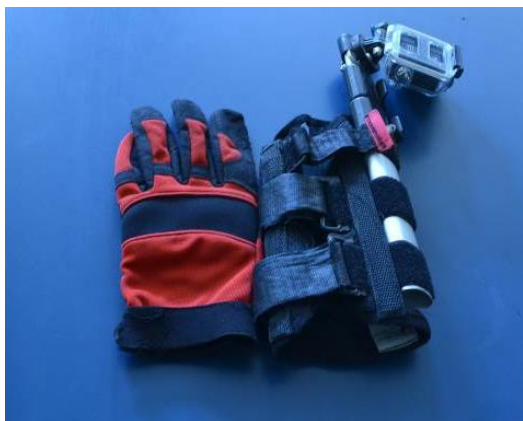
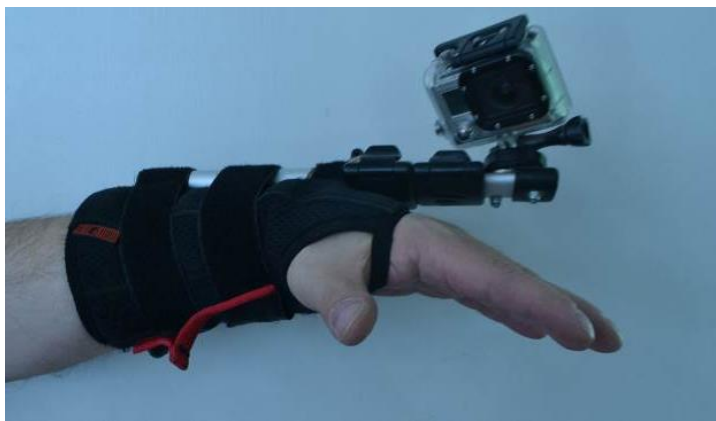
Skok był rejestrowany kamerą zamocowaną do konstrukcji na lewej ręce skoczka (fot. 6 i 7).

Należy zwrócić uwagę na wystające elementy zarówno kamery, jak i samej konstrukcji. Producent tandemowego zestawu spadochronowego zabrania używania kamer zamocowanych na jakichkolwiek wysięgnikach (str. 31 Plexus Tandem Operations Manual). W opinii Komisji całe dodatkowe wyposażenie używane podczas skoków nie powinno stwarzać możliwości zaczepienia o elementy spadochronu. Dążenie do uzyskania jak najlepszych ujęć podczas skoku nie może odbywać się kosztem stwarzania dodatkowych zagrożeń.

4. Zwrócono uwagę na możliwość podświadomej blokady ręki z kamerą, pomimo zaistnienia sytuacji awaryjnej. Należy pamiętać o zasadzie: **TO NIE FILM JEST NAJWAŻNIEJSZY !!!**

i podświadomym wyrabianiu nawyku ciągłego filmowania przebiegu skoku co może zakłócać stosowanie procedur, w tym procedur postępowania w sytuacjach awaryjnych. Możliwe jest również, że dany skoczek będzie podświadomie ograniczał używanie ręki z kamerą, gdyż nie jest ona w pełni funkcjonalna – może dojść do zaczepienia o element spadochronu lub ubrania. Zdaniem Komisji, skoczkowie powinni mieć świadomość możliwości wystąpienia takiej „podmiany” nawyków i decydując się na mocowanie kamery na rękę, muszą zapewnić bezpieczną możliwość używania obu rąk w razie zaistnienia jakiegokolwiek sytuacji niebezpiecznej.
