# ALBUM ILUSTRACJI

WYPADEK 1918/18

STATEK POWIETRZNY – Szybowiec SZD-9 bis Bocian 1E, SP-2810

DATA I MIEJSCE ZDARZENIA – 3 lipca 2018, Łupiny k. Słupska

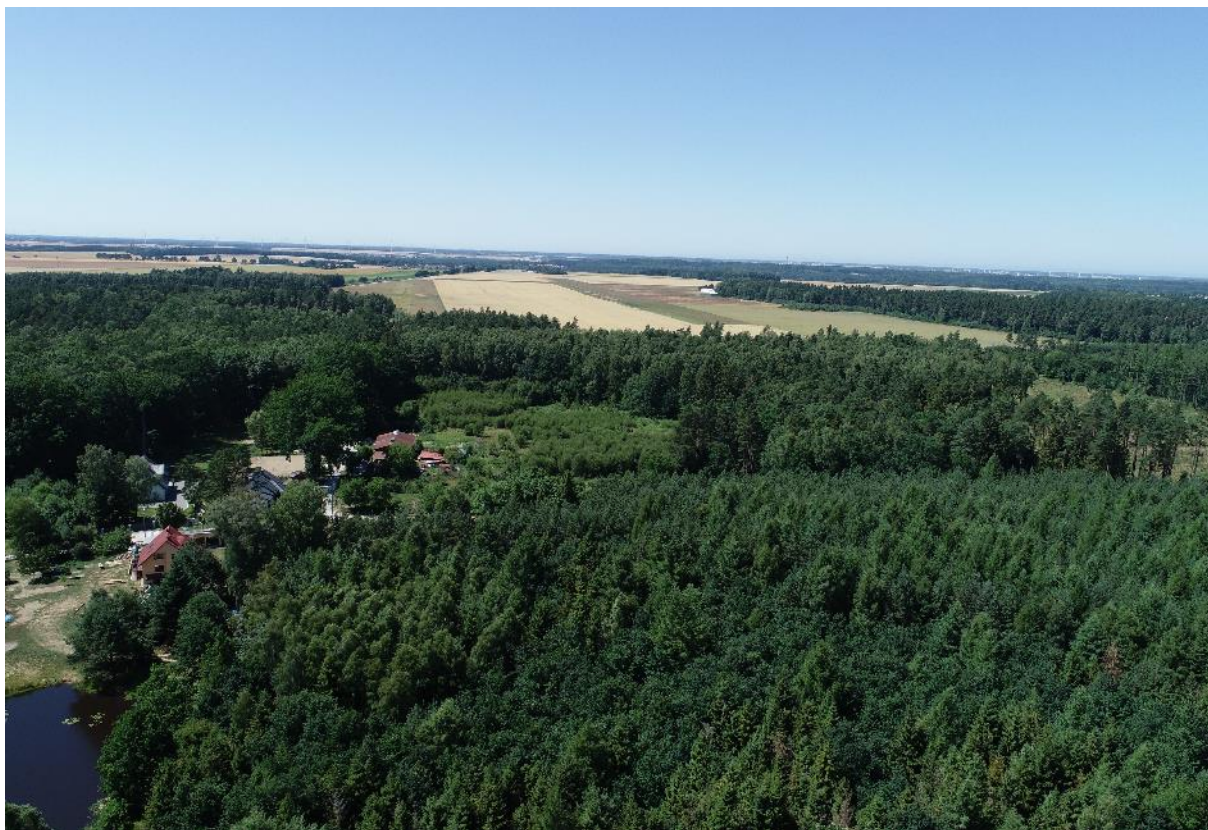
Rys. 1. Widok podejścia na kierunku 280° - zdjęcie znad miejsca wypadku

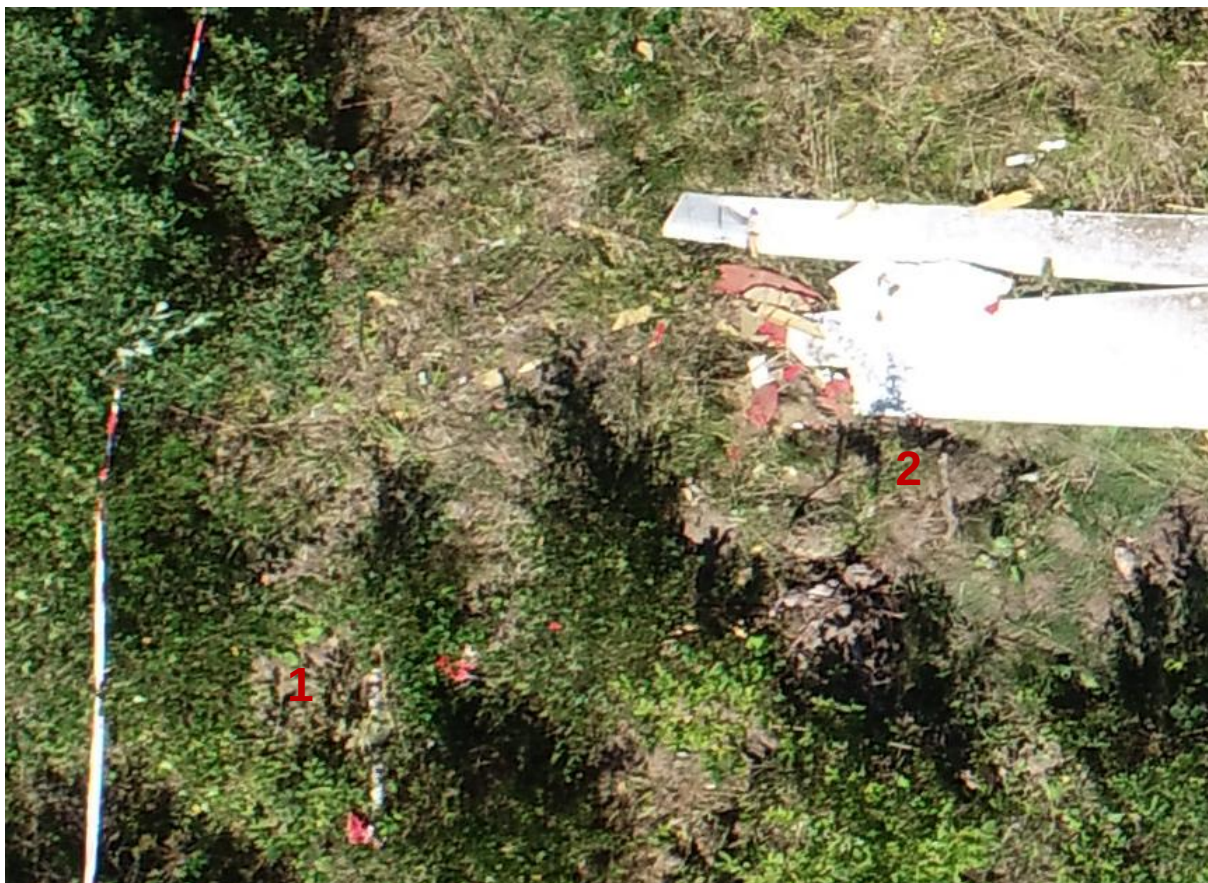
Rys. 4.1. Szczątki prawej końcówki skrzydła – rozrzucone fragmenty płóty w kolorze czerwonym

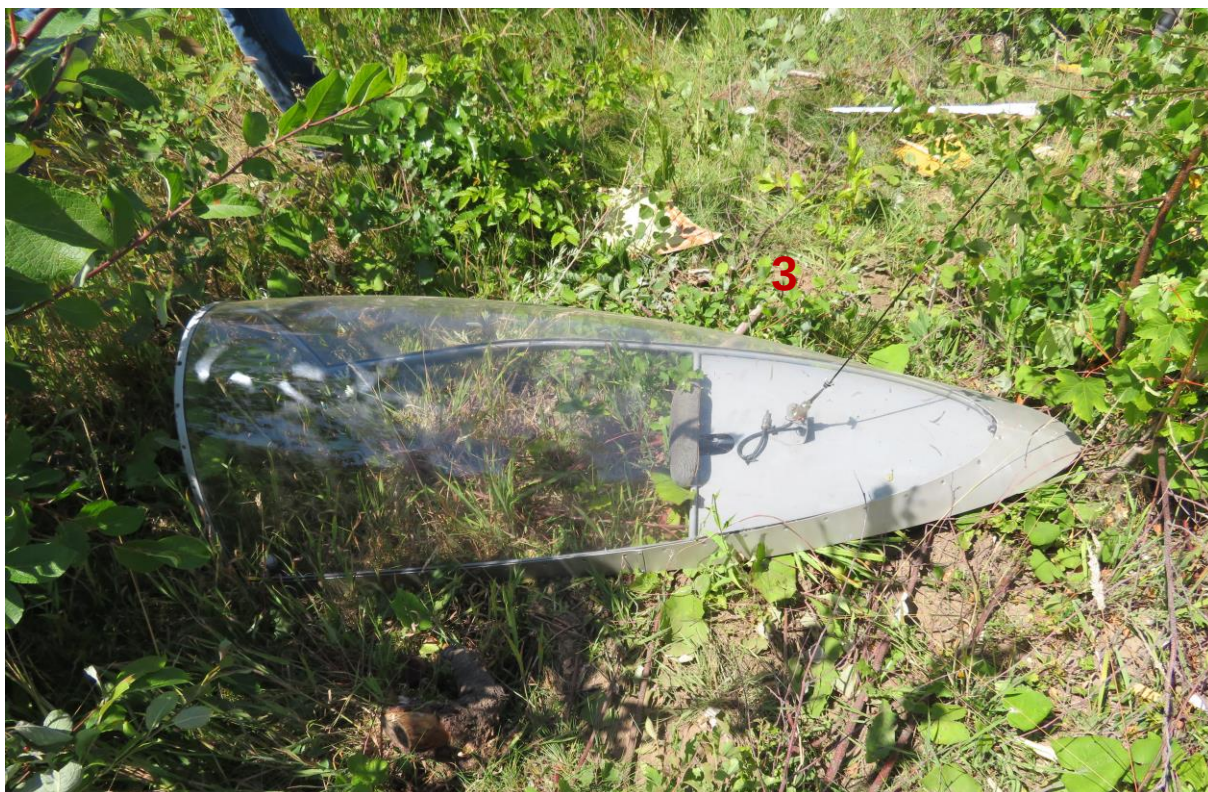
Rys. 4.2. Nieuszkodzona osłona drugiej kabiny – wyrwana w trakcie upadku

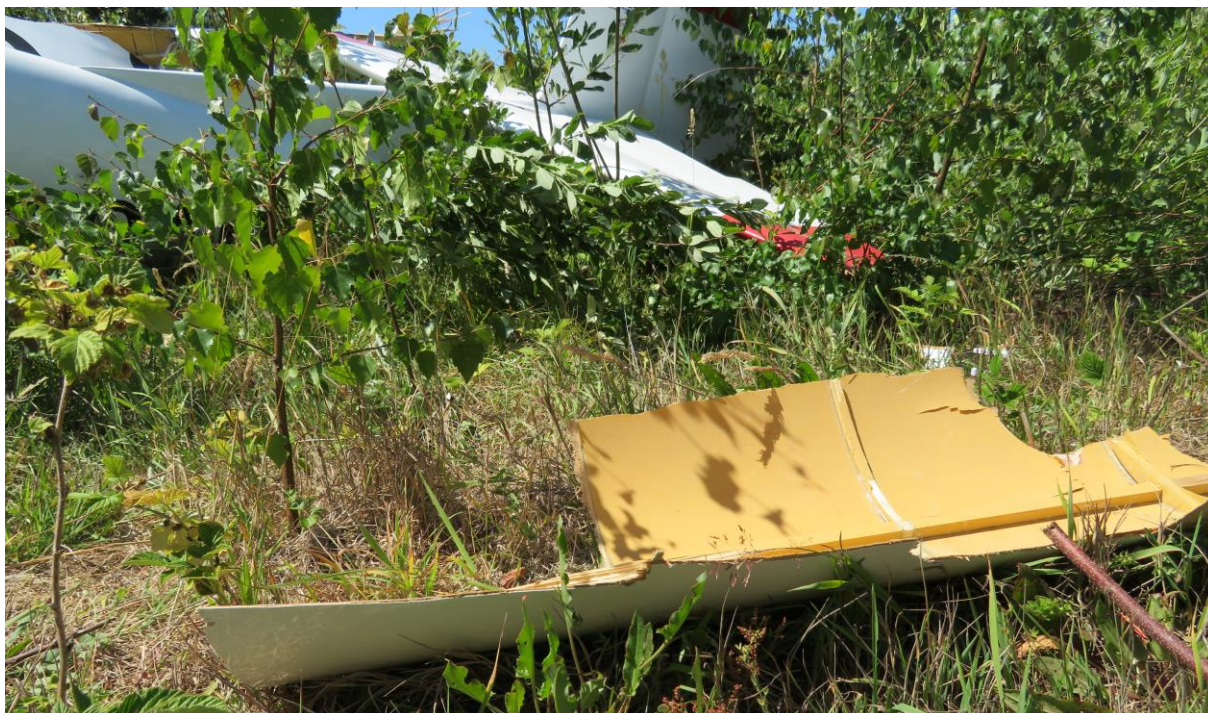
Rys. 4.5. Fragment pokrycia kadłuba

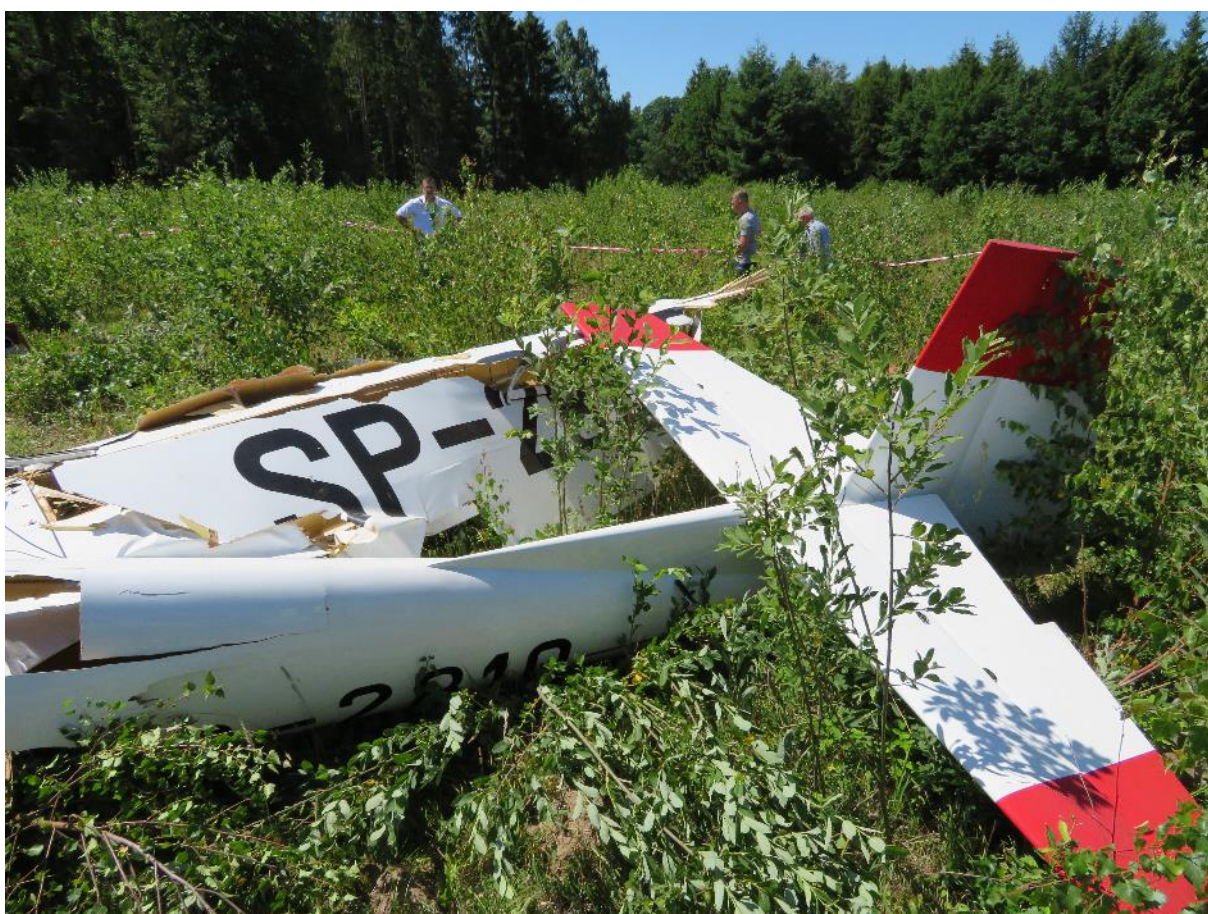
Rys. 5. Widok od tyłu – uszkodzony ogon i zniszczone skrzydło prawe

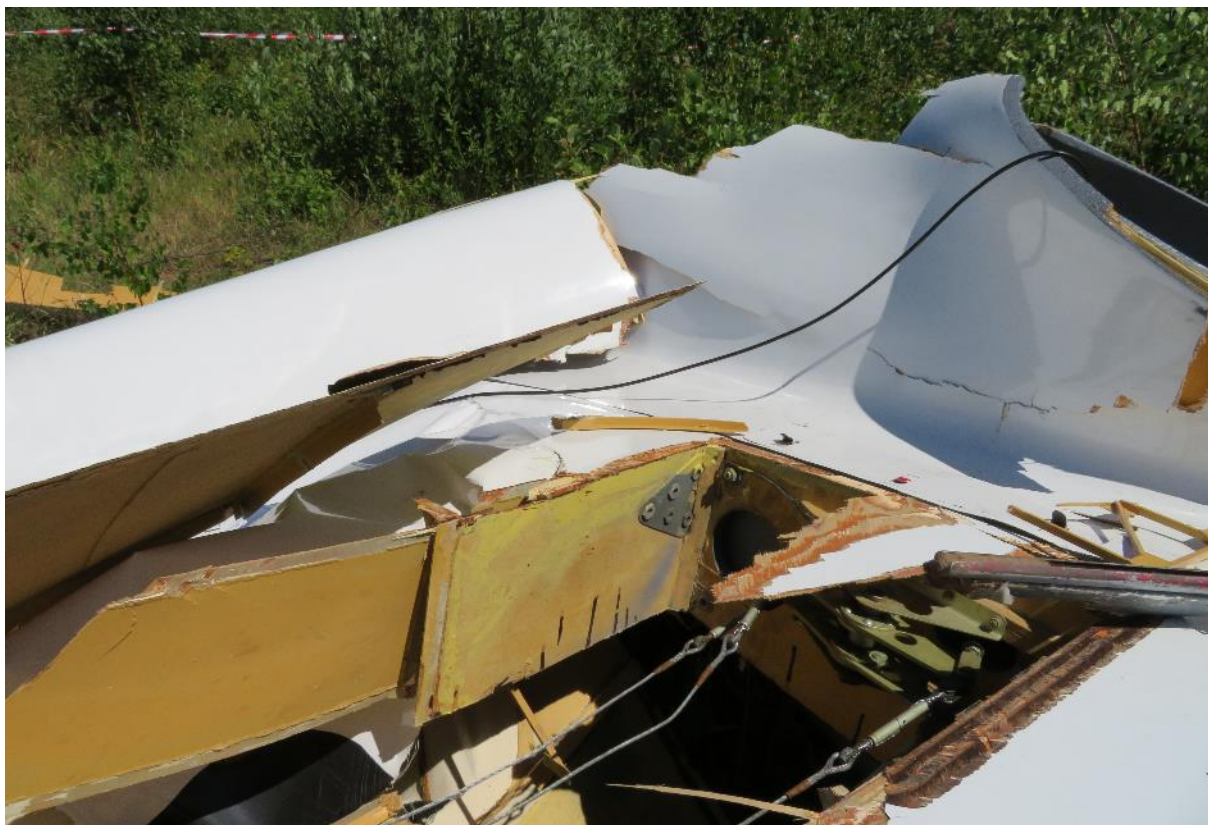
Rys. 6. Zerwane pokrycie prawego skrzydła

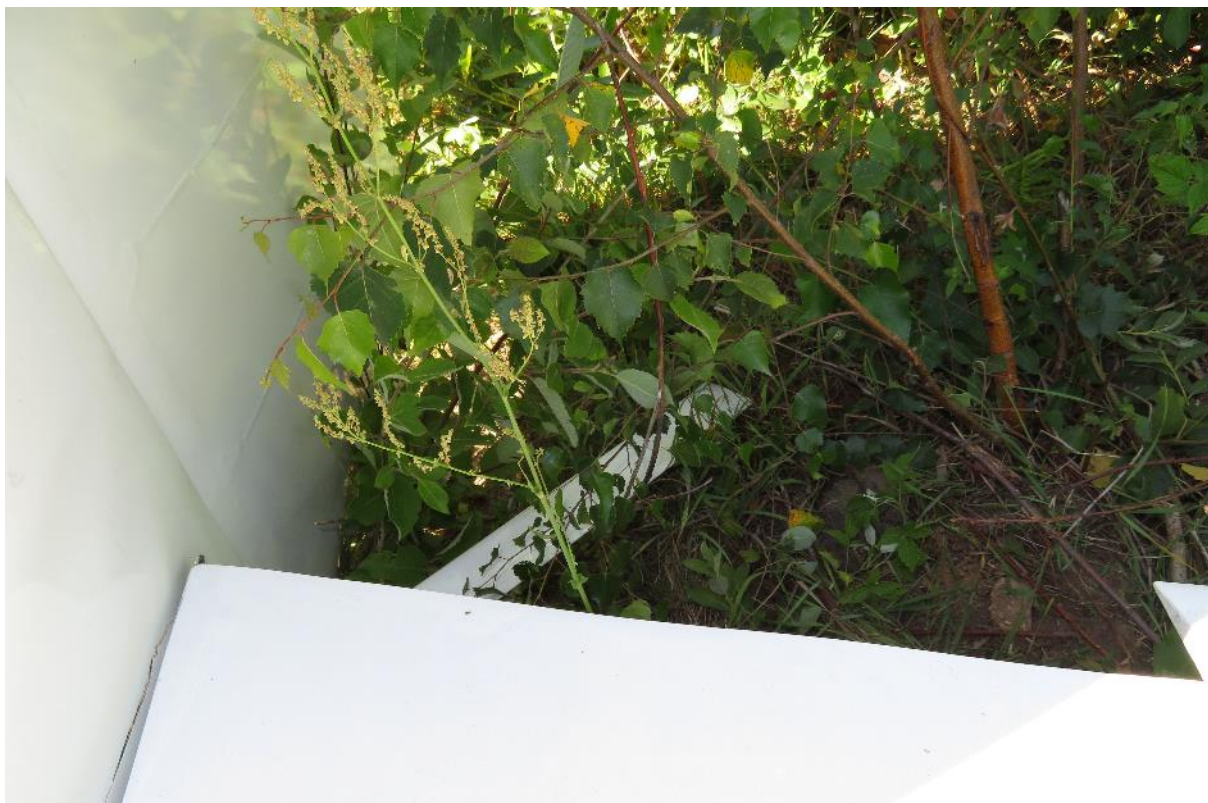
Rys. 8. Wyrwana z trakcie procesu niszczenia klapka odciążająca

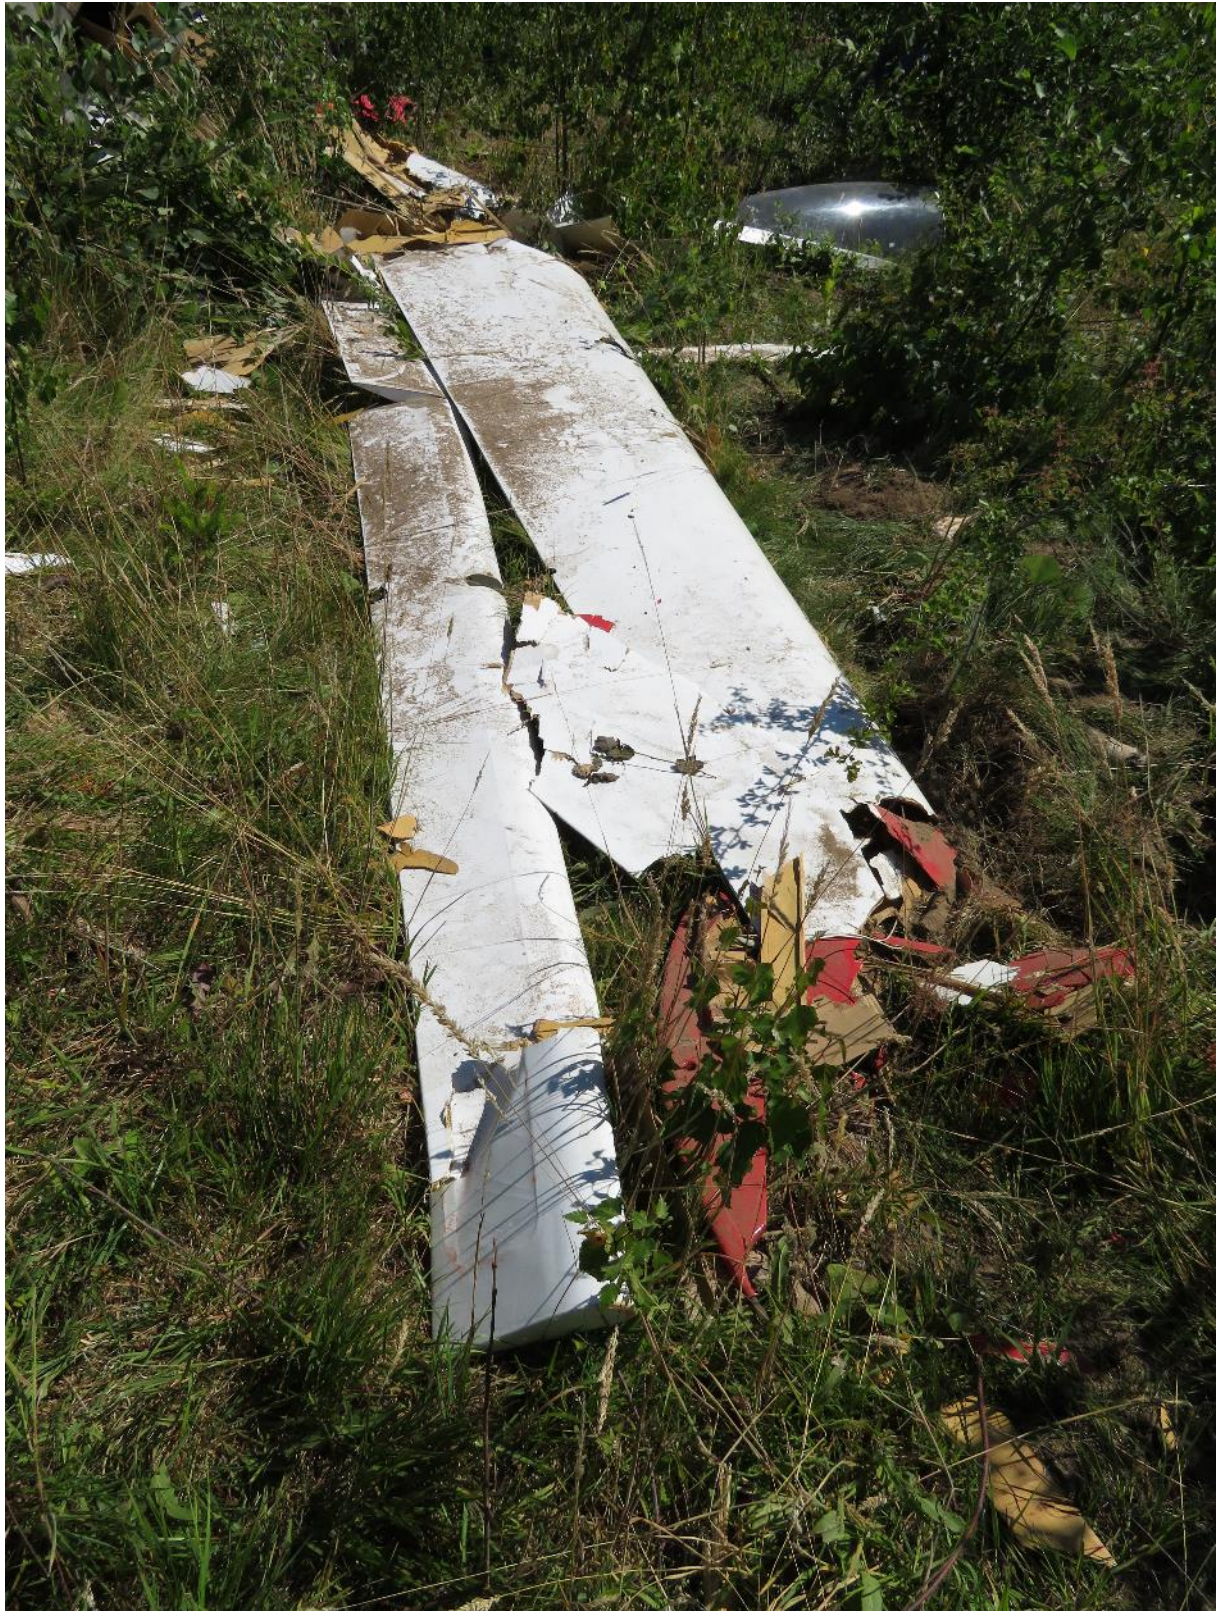
Rys. 10. Całkowicie zniszczone skrzydło prawe – widok od końcówki

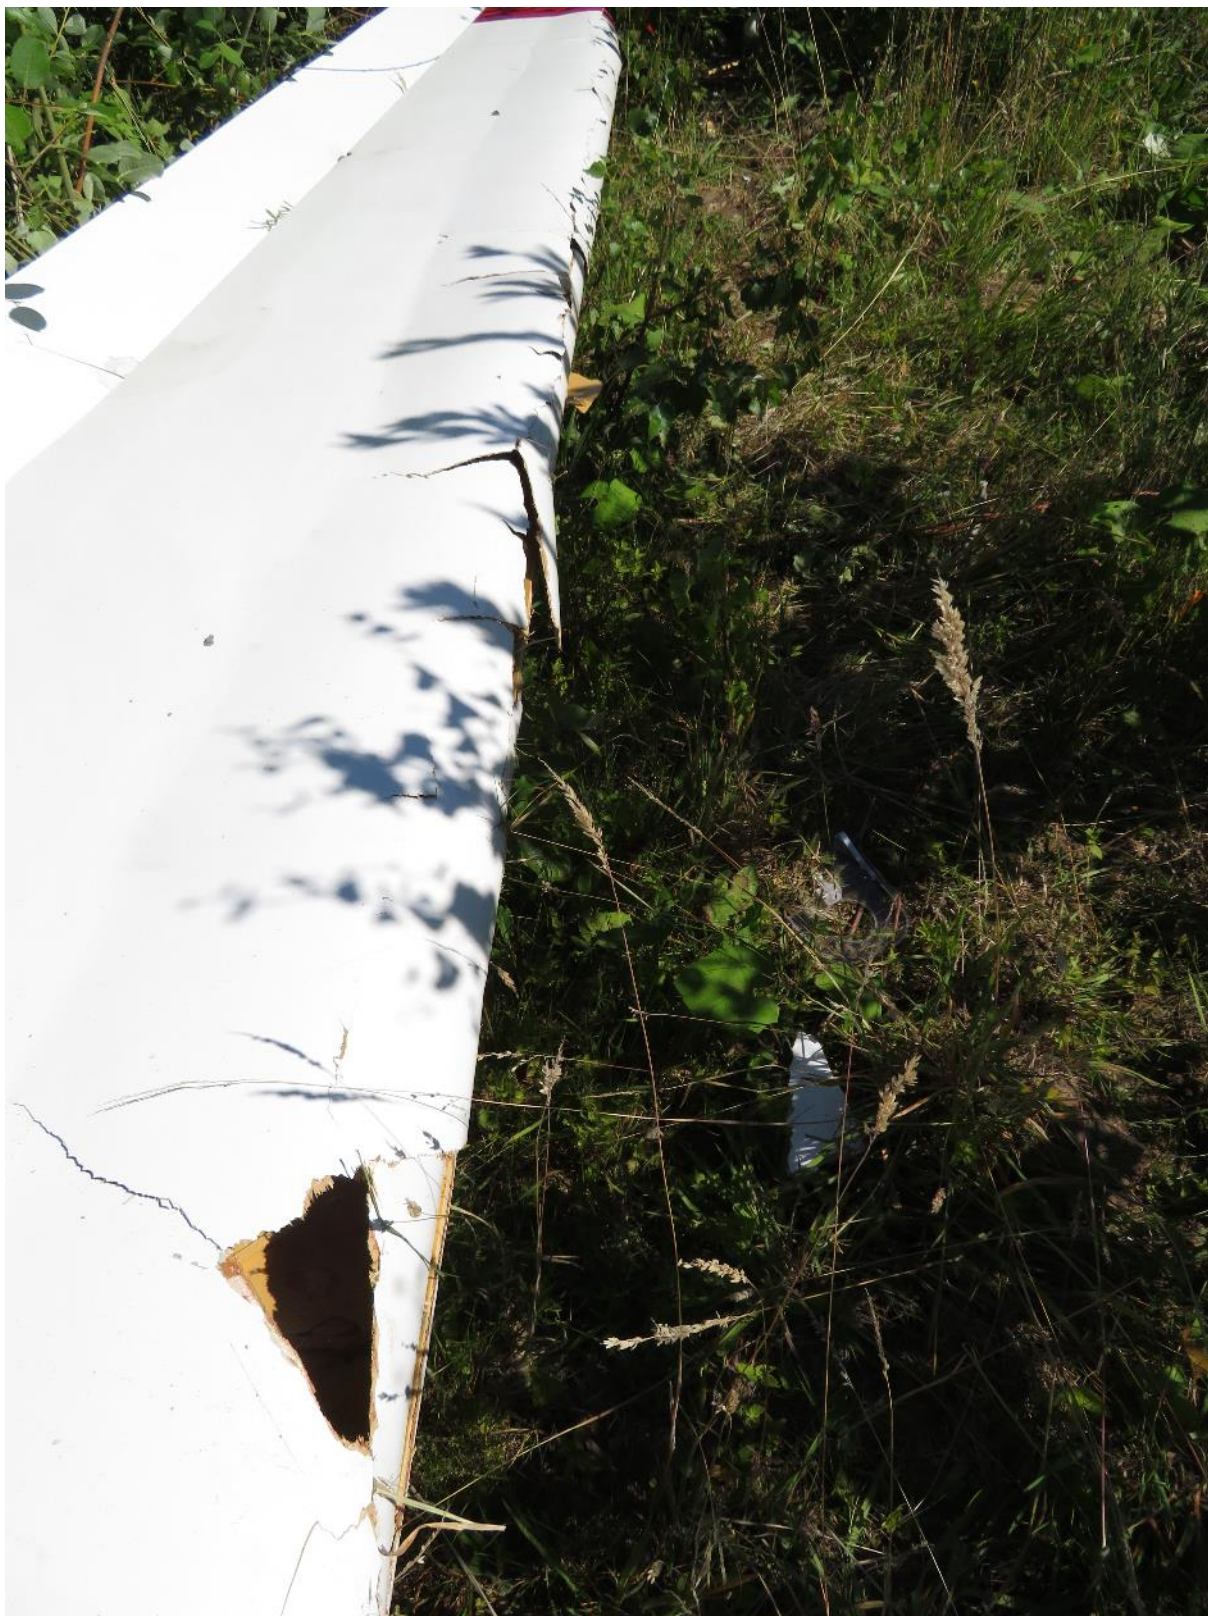
Rys. 11. Częściowo zniszczone skrzydło lewe – widok od strony przykadłubowej

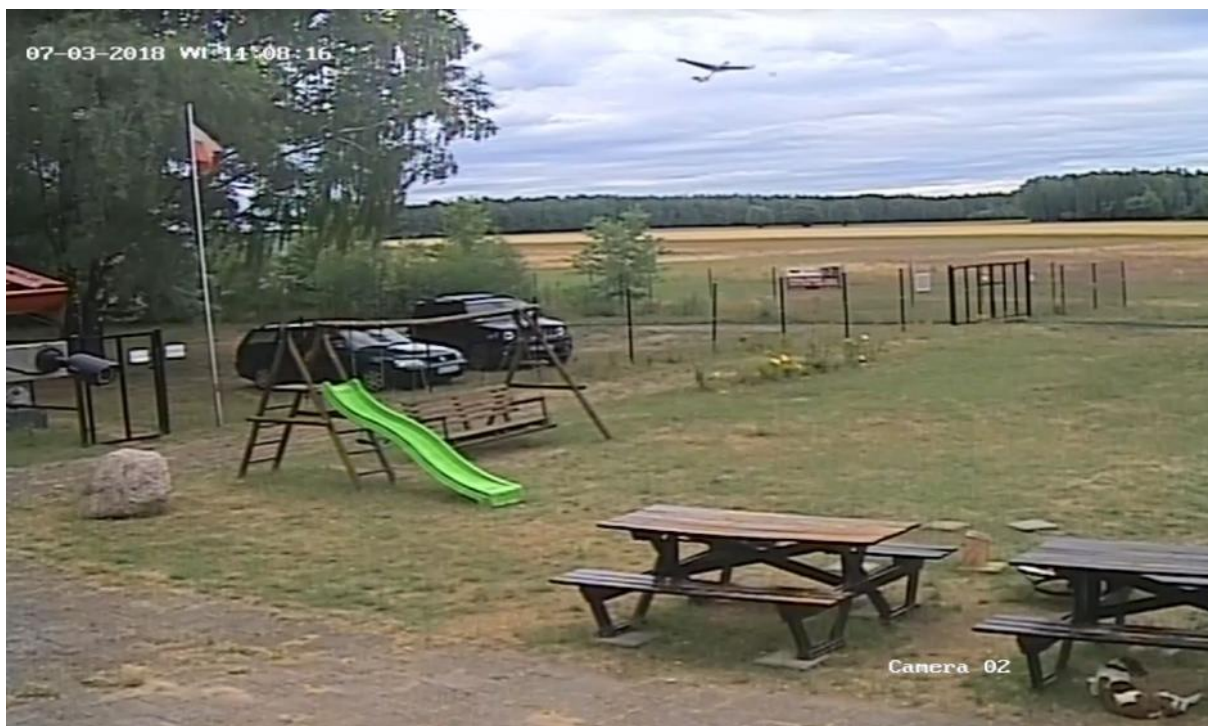
Rys. 12. Szybowiec w fazie łagodnego wznoszenia po starcie za wyciągarką do lotu zakończonego wypadkiem [źródło: kamera lotniskowa]

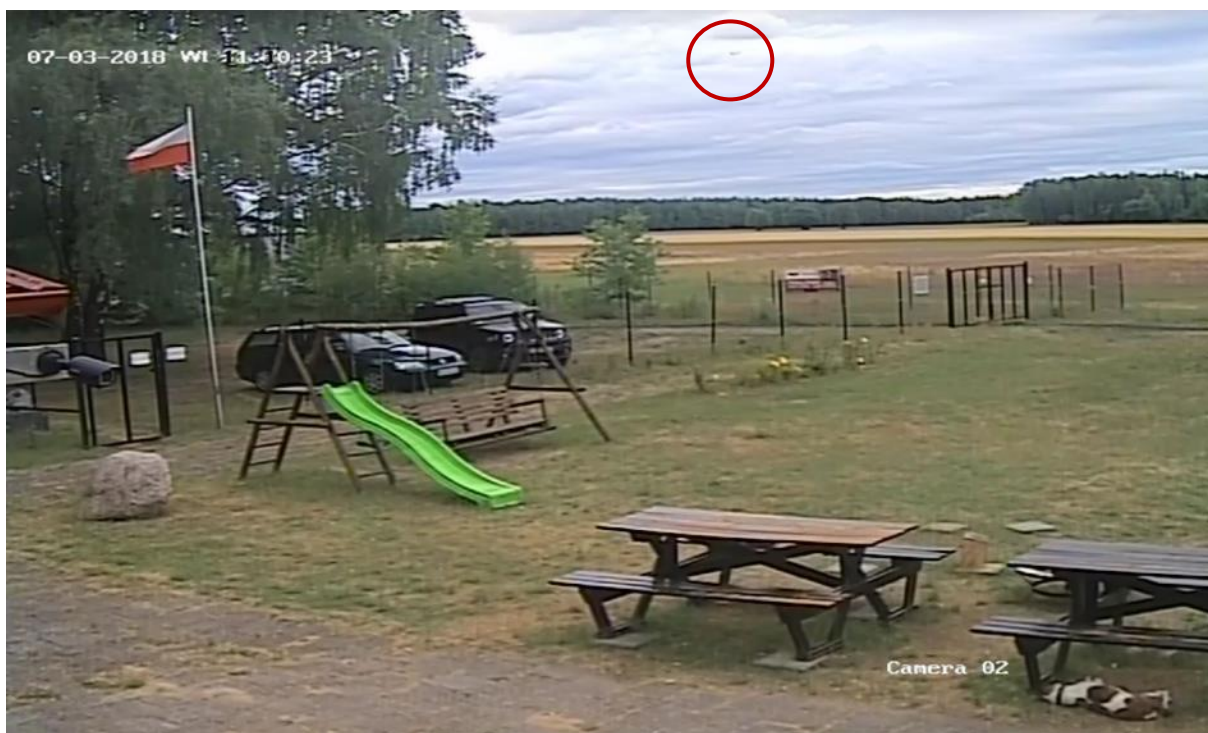
Rys. 13. Szybowiec w okolicach trzeciego zakrętu [źródło: kamera lotniskowa]
