# RAPORT KOŃCOWY

WYPADEK 4109/19

ZDARZENIE NR 4109/19

STATEK POWIETRZNY – Motoparalotnia PPGG

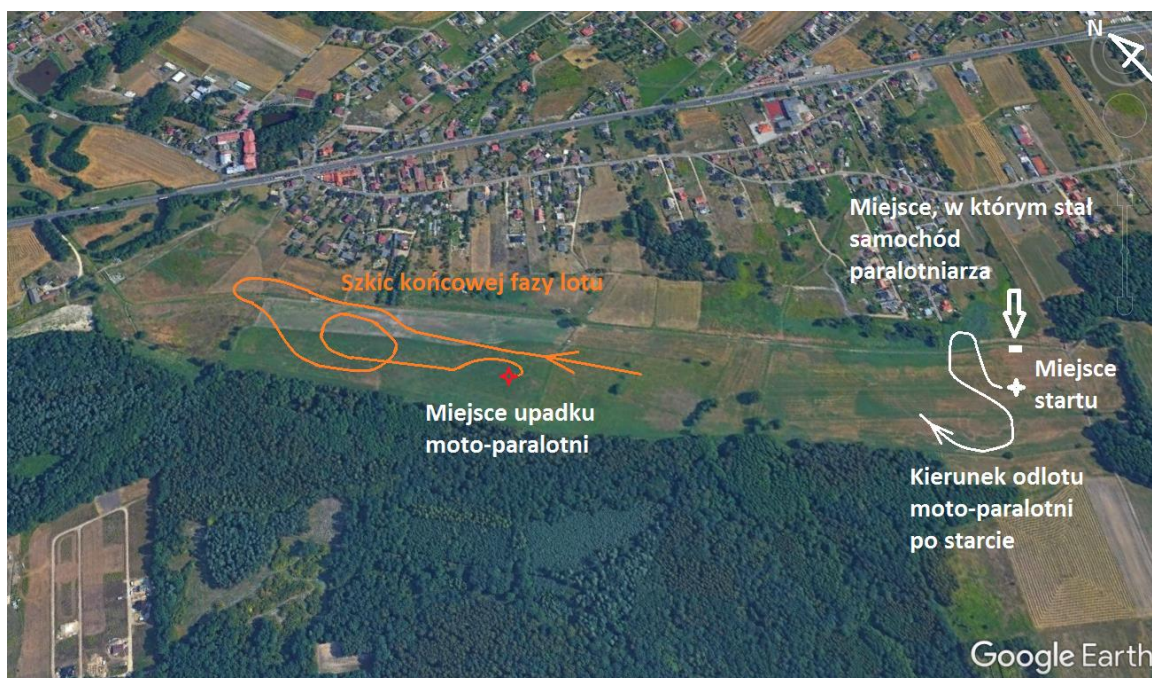
W dniu 12.09.2019 r. około godziny 16:05 z innego terenu do startu i lądowania do lotu wystartowała motoparalotnia PPGG. Lot odbywał się w rejonie Mikołowa (rys 1).

Rys. 1. Szkic zdarzenia

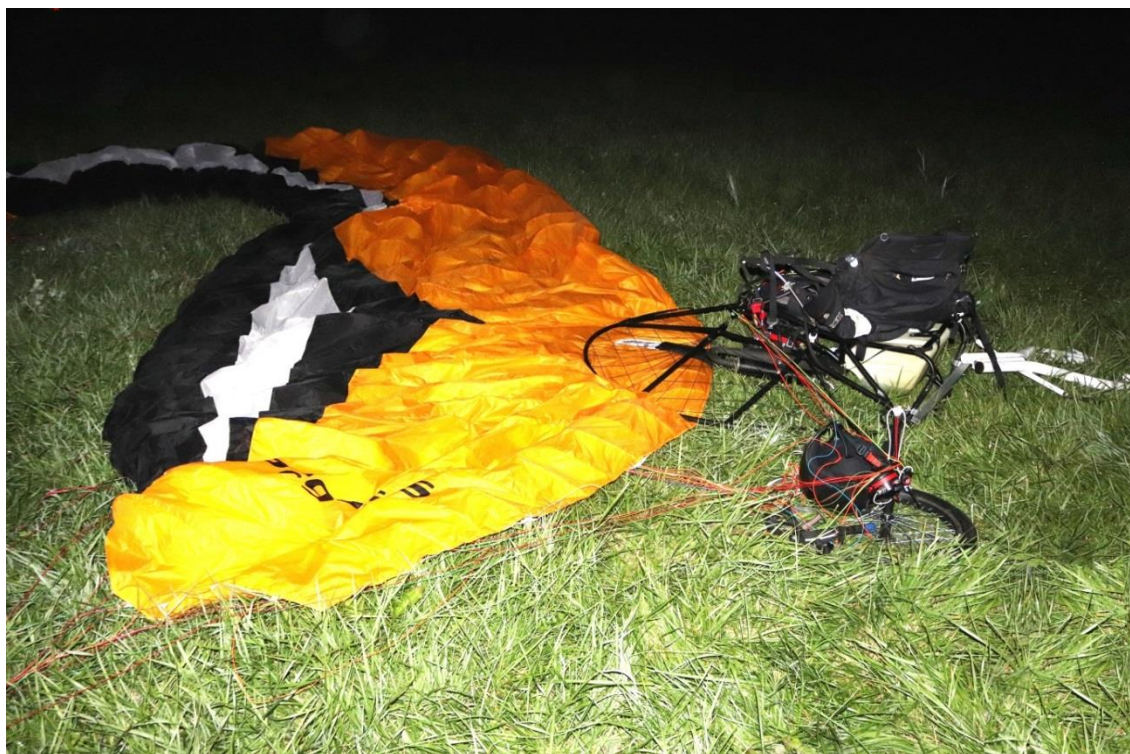
Po około 44 min lotu, w trakcie zakrętu w prawo, wykonywanego na wysokości około 30 m nastąpiło przejście motoparalotni w spiralę i zderzenie z ziemią (rys 2).

Rys. 2. Na zdjęciu widoczne jest skrzydło paralotni oraz szczątki wózka paralotniowego [źródło: Policja]

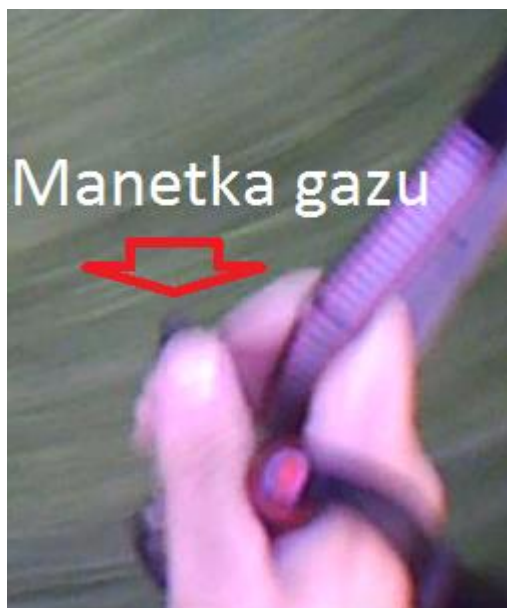
i uderza w ziemię. Na filmie widać przed zderzeniem prawą rękę pilota, który zaciąga prawą sterówkę – pilot nie trzyma w dłoni dźwigni manetki gazu (rys 3).

Rys. 3. Kadr z filmu zarejestrowanego kamerą pilota. Moment tuż przed zderzeniem, widoczna manetka gazu [źródło: Policja]

Na zabezpieczonym filmie widać, że pilot do momentu zderzenia z ziemią zachowuje spokój, nie widać aby próbował wyprowadzić paralotnię ze spirali, nie kontroluje wzrokowo skrzydła motoparalotni. Przed samym zderzeniem widać dłoń pilota zaciągającą prawą sterówkę (rys. 3), dłoń jest rozluźniona tak jak by pilot panował nad motoparalotnią.

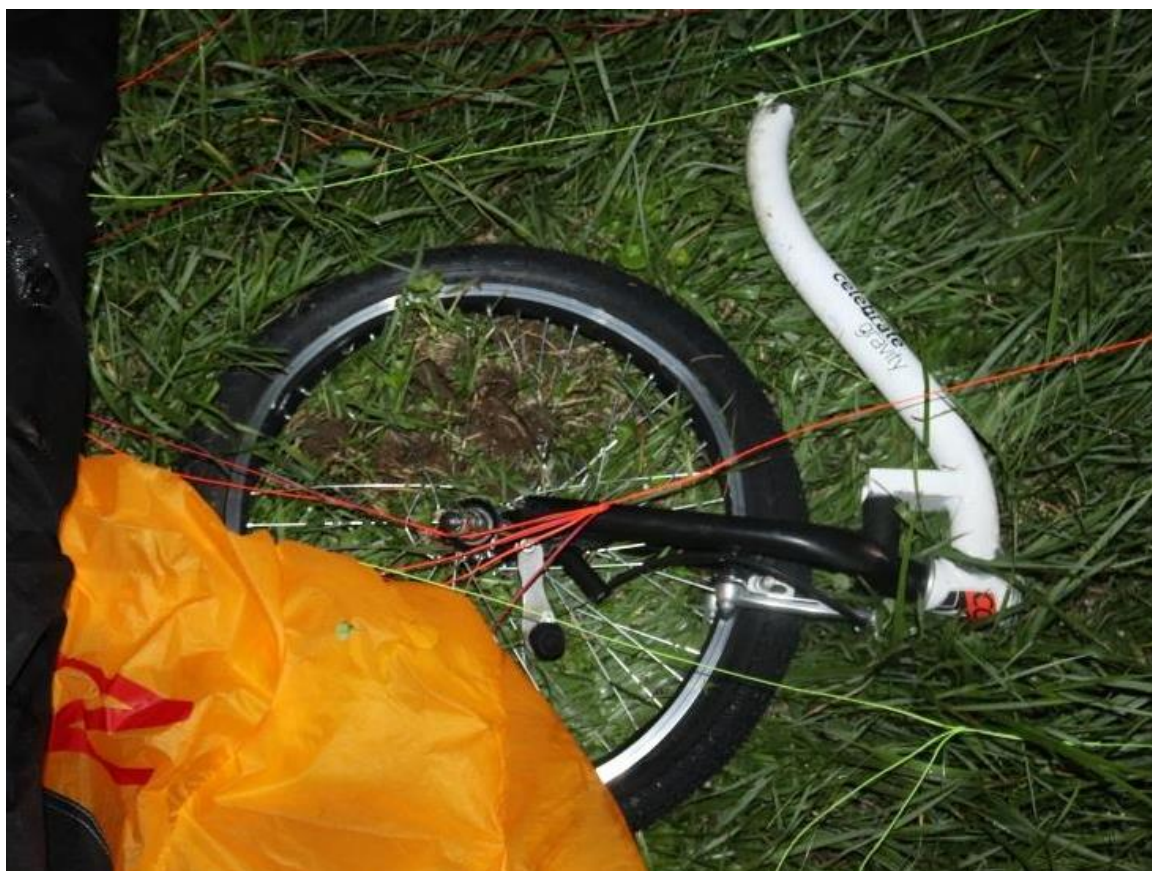
Pierwsze w ziemię uderzyło przednie koło wózka, w wyniku czego zostało zniszczone i wyłamane z przednią częścią ramy wózka (rys 4).

Rys. 4. Wyłamane przednie koło wózka [źródło: Policja]

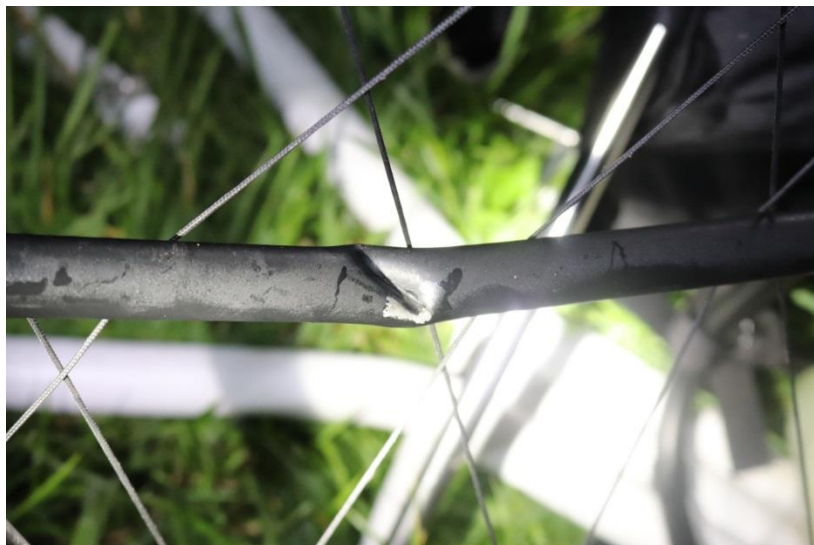
zderzenia silnik motoparalotni był sprawny i pracował na wolnych obrotach. Można to stwierdzić na podstawie śladów uderzenia śmigła w ramę kosza (rys 5).

Rys. 5. Uszkodzenie kosza spowodowane uderzeniem obracającego się śmigła  
[źródło: Policja]

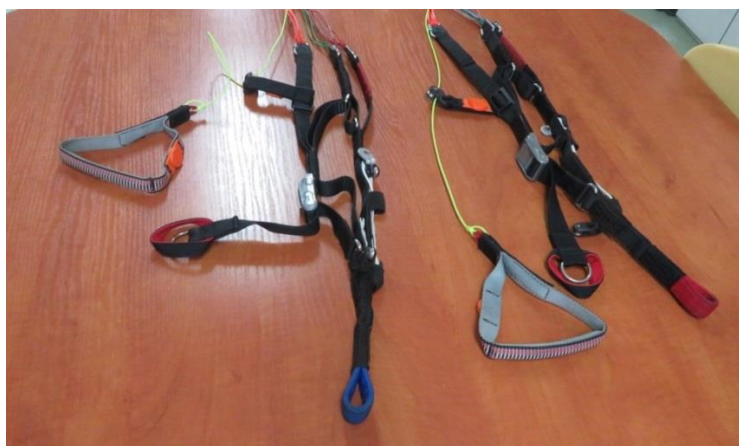
1. skrzydło Pegasus (klasy A) zostało wyprodukowane w 2016 r.
2. stan techniczny skrzydła był dobry i nie uległo ono uszkodzeniu w trakcie wypadku.
3. skrzydło było prawidłowo podpięte do wózka.
4. linki sterowe skrzydła paralotni zachowały ciągłość i były połączone ze skrzydłem.
5. wszystkie rzędy linek były prawidłowo połączone ze skrzydłem i nie uległy uszkodzeniu.
6. taśmy uprząży są w dobrym stanie i noszą ślady normalnego zużycia eksploatacyjnego (rys 6).
7. taśmy trymerów były zaciągnięte symetrycznie (rys 6).

Rys.6. Na zdjęciu widoczne są taśmy skrzydła motoparalotni. Widać symetrycznie zaciągnięte tryмеры [źródło: PKBWL]
