## **RAPORT KOŃCOWY**

**wypadek nr: 142/03**

**szybowiec SZD-9bis 1E „Bocian” SP-3042,  
12 sierpnia 2003 r., lotnisko Babice**

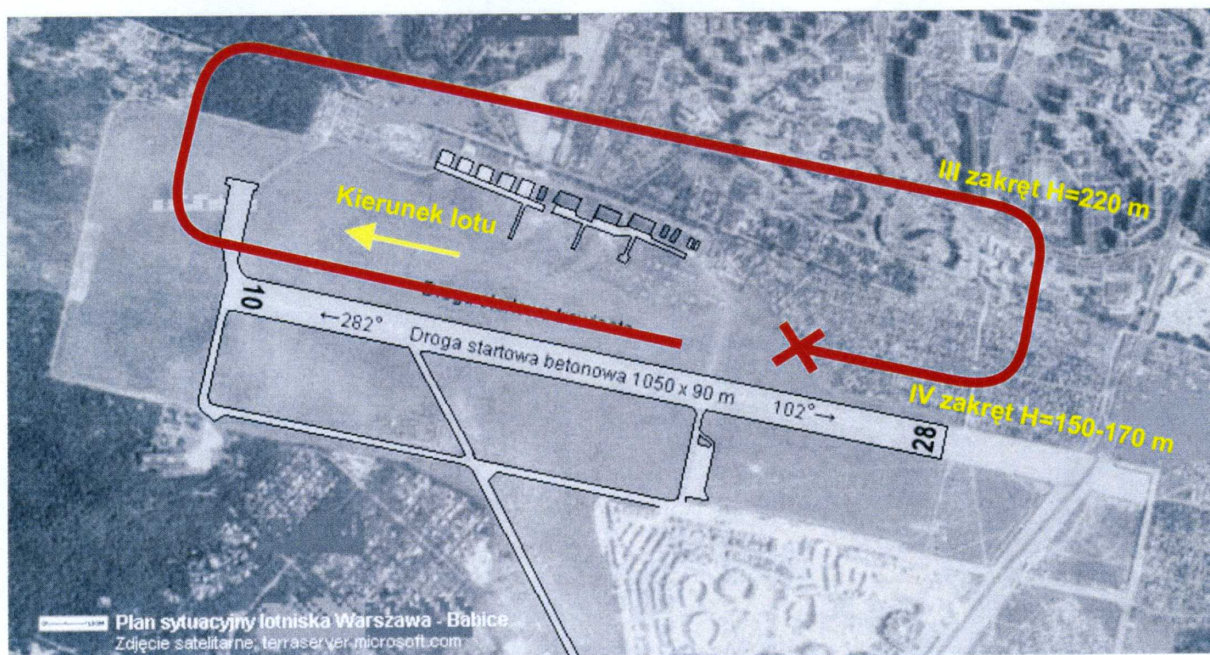
Ryc. 1 Schemat lotu szybowca

Start ucznia-pilota \_\_\_\_\_ do drugiego lotu samodzielnego nastąpił o godzinie 15<sup>10</sup>. Start za wyciągarką, wyczepienie oraz lot po kręgu wykonane zostały bez zastrzeżeń. Szybowiec wykonywał lot po kręgu blisko lotniska i na bezpiecznej wysokości. Po wykonaniu IV zakrętu i wyjściu na prostą do lądowania, pozycja szybowca względem startu szybowcowego zabezpieczała prawidłowy kąt podejścia do lądowania. W tym momencie KL odwrócił uwagę od lądującego ucznia i wydał komendę na start drugiego szybowca. Po starcie szybowca KL powrócił do obserwacji lądującego ucznia i zauważył, że szybowiec podchodząc do lądowania na pełnych hamulcach zbyt szybko traci wysokość i może nie dolecieć do pasa. Natychmiast wydał przez radio polecenie „BOCIAN ZAMKNIJ HAMULCE”, a ponieważ uczeń nie zareagował, powtórzył komendę. Po powtórzeniu komendy uczeń-pilot zamknął hamulce aerodynamiczne ale z powodu małej wysokości i zmniejszonej prędkości lotu szybowiec zawadził prawym skrzydłem o rosnące przy płocie ogradzającym ogródki działkowe drzewa owocowe. Spowodowało to wyhamowanie prędkości szybowca i jego przyziemienie w odległości około 30 m od płotu ograniczającego ogródki działkowe na nieużytkowej części lotniska. Przyziemienie nastąpiło z przepadnięciem z wysokości 2-3 m, a szybowiec wykonał jednocześnie „cyrkiel” w prawo o około 200°. W wyniku tego złamany został kadłub w części ogonowej oraz uszkodzona została końcówka prawego skrzydła. Uczeń-pilot nie odniósł żadnych obrażeń. Zaraz po zdarzeniu przerwano loty szybowcowe i powiadomiono Państwową Komisję Badania Wypadków Lotniczych (PKBWL).

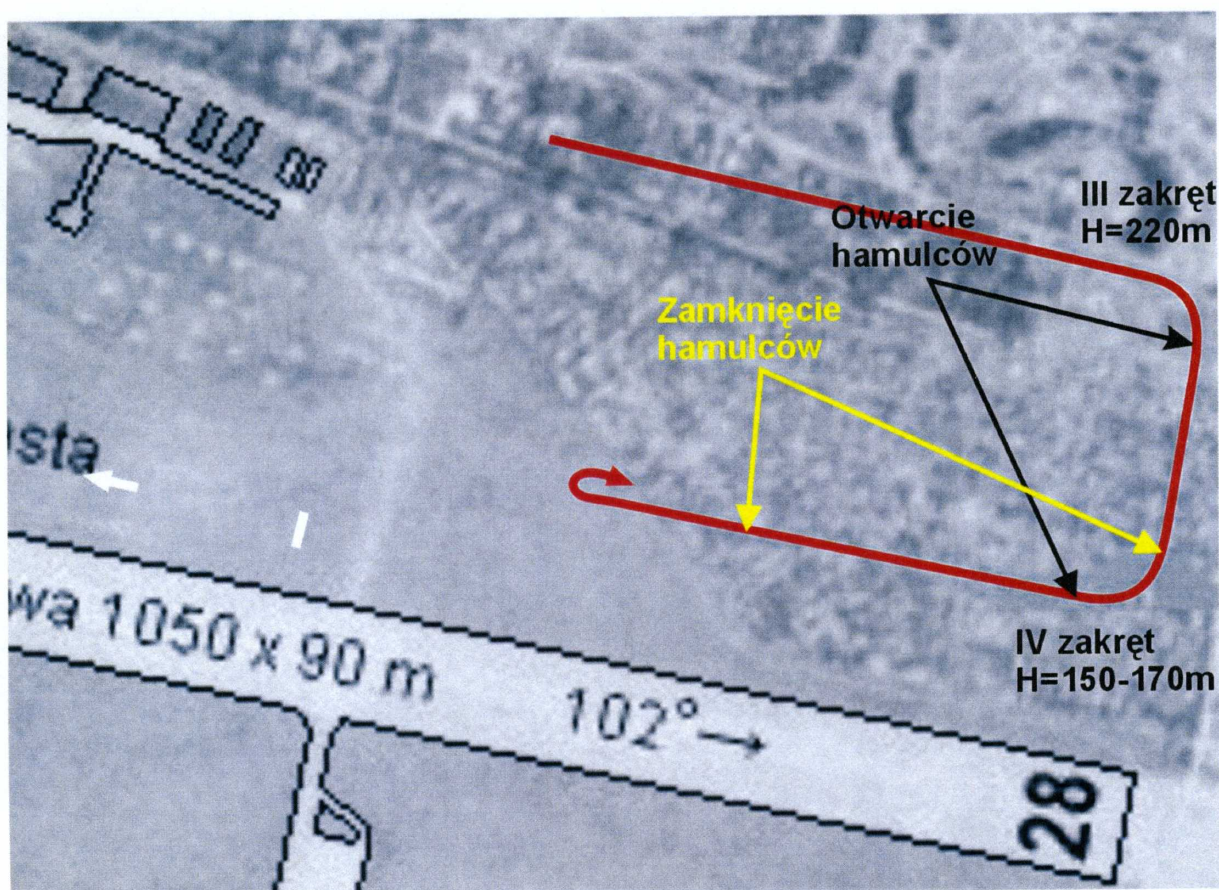
Ryc. 2 Końcowa faza lotu szybowca

Lotnisko Babice charakteryzuje się dużym natężeniem ruchu samolotowego i szybowcowego. Powoduje to znaczne obciążenie Kierownika Lotów. W dniu wypadku instruktor szybowcowy \_\_\_\_\_ pełnił czynności KL od momentu rozpoczęcia lotów szybowcowych o godzinie 8<sup>21</sup> do momentu zakończenia lotów szybowcowych o godzinie 15<sup>16</sup> nadzorując jednocześnie nadlotniskowy ruch samolotów i szybowców. KL obserwował start i lot po kręgu ucznia-pilota \_\_\_\_\_ do momentu zajęcia przez szybowiec pozycji po IV zakręcie i rozpoczęcia zniżania w celu podejścia do lądowania. Pozycja szybowca względem startu szybowcowego zabezpieczała prawidłowy kąt podejścia do lądowania. Na zgłoszoną gotowość do startu przez drugi szybowiec, KL odwrócił na chwilę uwagę od lądującego szybowca „Bocian” w celu wydania zgody na start i obserwacji startu szybowca za wyciągarką. Polegało to na wydaniu polecenia mechanikowi wyciągarkowemu do naprężania liny holowniczej, następnie w momencie ruszenia szybowca wydaniu komendy „SZYBOWIEC RUSZYŁ” i obserwacji startu do momentu wyczepienia liny wyciągarkowej przez szybowiec. W tym czasie nie obserwował on lądującego szybowca pilotowanego przez ucznia-pilota \_\_\_\_\_. Uczeń-pilot również nie zgłaszał żadnych problemów związanych z lotem. W momencie powrotu do obserwacji lądującego szybowca, KL zauważył, że szybowiec znajduje się na małej wysokości na terenie ogródków działkowych, a tor jego lotu nie zapewnia wykonania przez niego bezpiecznego lądowania na terenie lotniska. Natychmiast wydał przez radio polecenie „BOCIAN ZAMKNIJ HAMULCE”, a ponieważ uczeń nie zareagował, powtórzył komendę. Po powtórzeniu komendy uczeń-pilot zamknął hamulce aerodynamiczne, ale z powodu małej wysokości i zmniejszonej prędkości lotu szybowiec zawadził prawym skrzydłem o rosnące przy płocie ogradzającym ogródki działkowe drzewa owocowe. Spowodowało to wyhamowanie prędkości szybowca i jego przyziemienie w odległości około 30 m od płotu ograniczającego ogródki działkowe na nieużytkowej części lotniska z przechylem na prawe skrzydło w wyniku czego szybowiec wykonał tzw. *cyrkiel*, uszkadzając końcówkę prawego skrzydła oraz tylną część kadłuba.

Na podstawie zebranych materiałów można wnioskować, że pomimo tego, iż chwilowy brak obserwacji lądującego ucznia-pilota przez KL był jedną z przyczyn zdarzenia, to tylko stanowcza i właściwa reakcja Kierownika Lotów uchroniła ucznia-pilota od

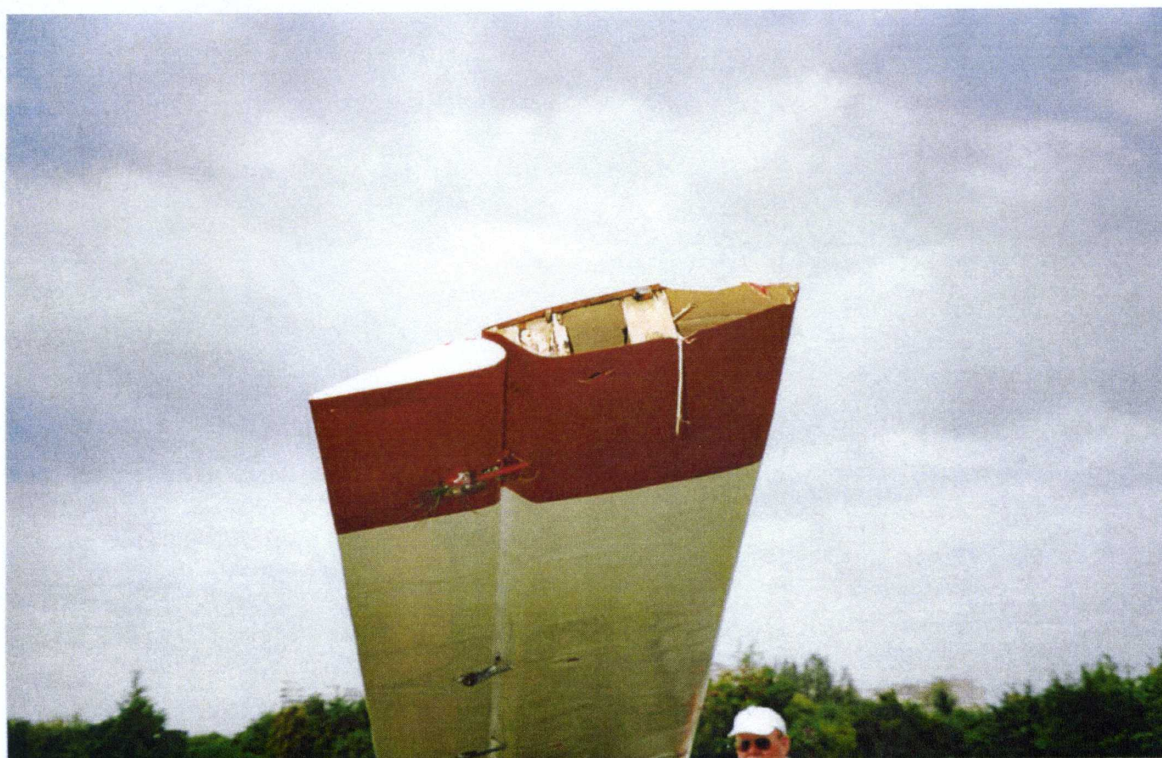
- **Kadłub:** złamany kadłub w części ogonowej na wysokości statecznika poziomego,
- **Skrzydła:** uszkodzona końcówka prawego skrzydła – wyrwana płyta brzegowa z zamocowania,
- **Układy sterowania:** stan połączeń napędów sterów, lotek oraz hamulców aerodynamicznych podczas sprawdzania na miejscu wypadku nie budziły zastrzeżeń.

Ryc. 4 Uszkodzona końcówka prawego skrzydła

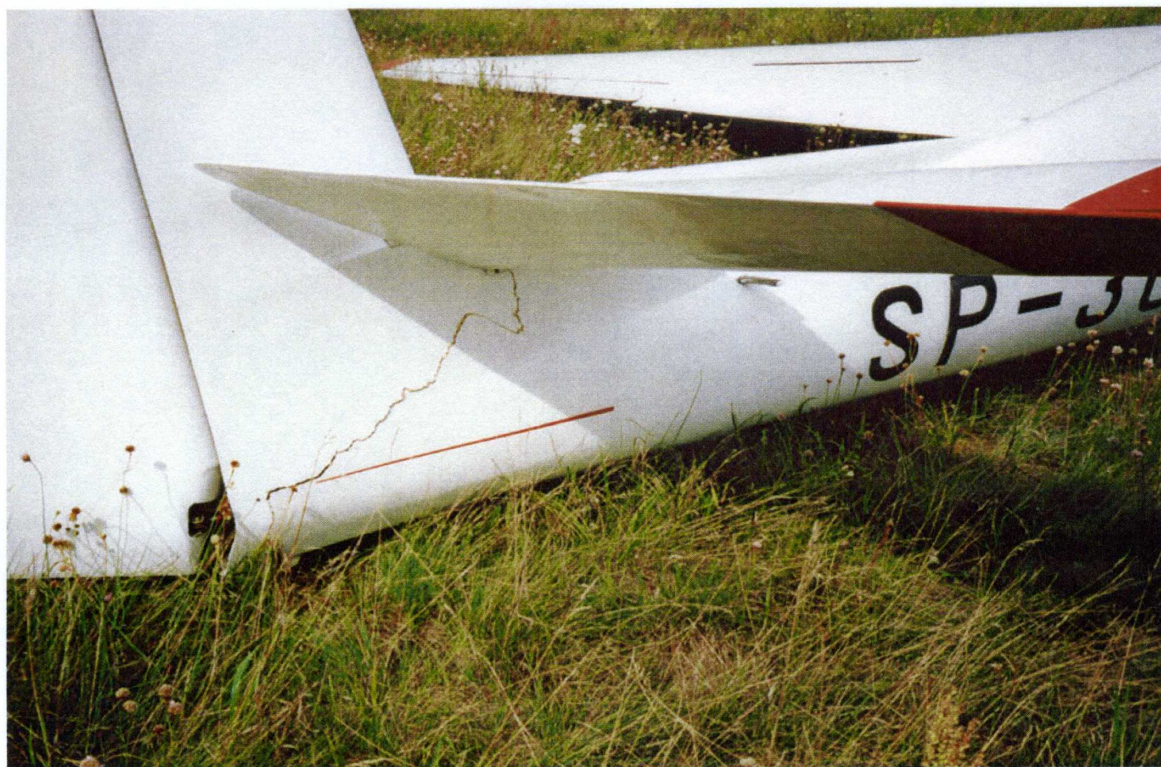
Ryc. 5 Pęknięty kadłub – strona prawa

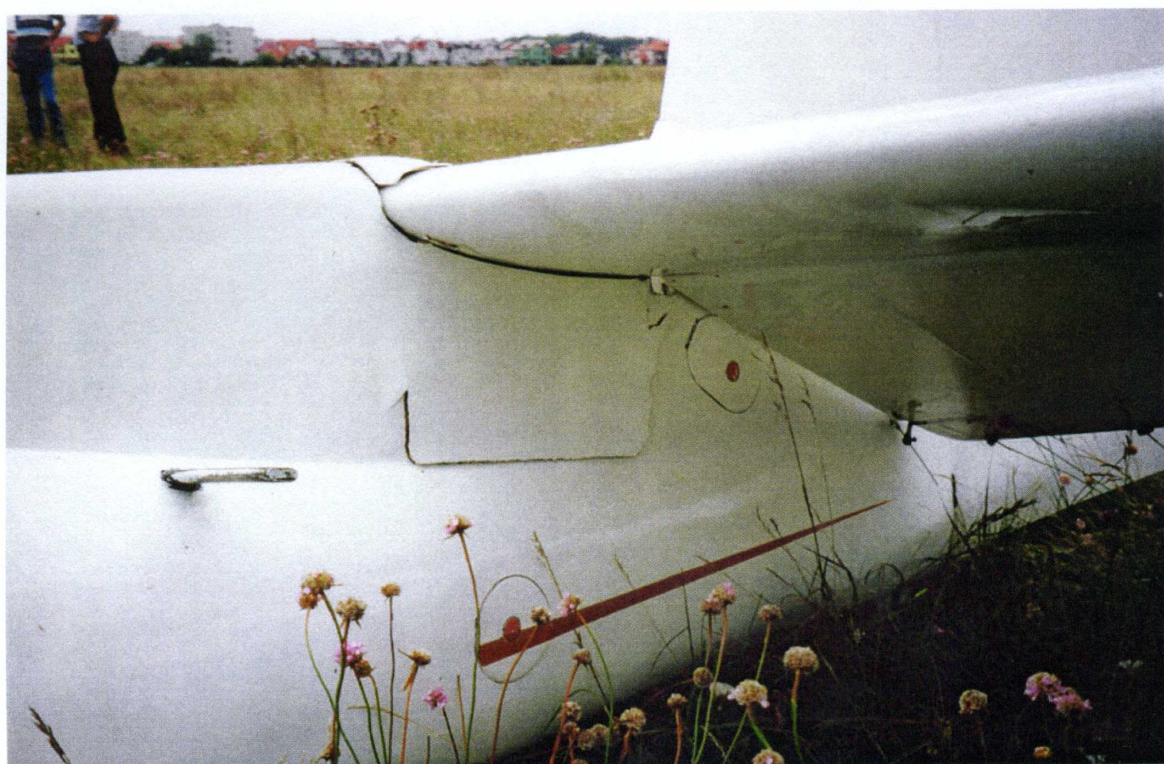
Ryc. 6 Pęknięty kadłub – strona lewa
