**MINISTERSTWO INFRASTRUKTURY
PAŃSTWOWA KOMISJA BADANIA WYPADKÓW LOTNICZYCH**

**RAPORT KOŃCOWY
WYPADKU LOTNICZEGO**

zdarzenie nr: 177/07

Motoszybowiec SZD-45A „OGAR”, SP-0066

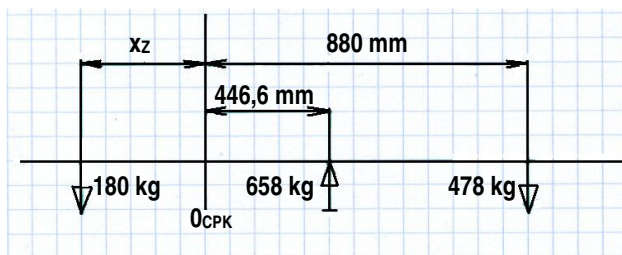
Obliczenie położenia środka ciężkości załogi i środka ciężkości motoszybowca

Przy masie załogi 180 kg i bez paliwa masa całkowita motoszybowca wyniesie 658 kg, co odpowiada skrajnemu przedniemu położeniu S.C.

$$180(x_Z + 446,6) = 478(880 - 446,6) \quad [\text{kgmm}]$$

$$\text{skąd } x_Z = 704,3 \text{ mm}$$

względem początku cięciwy przykadłubowej CPK

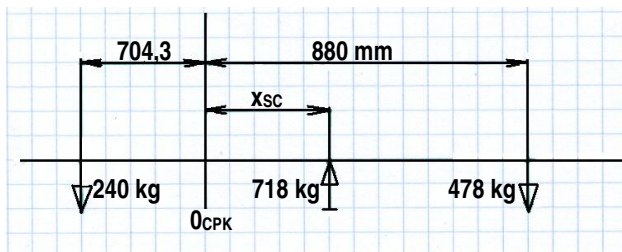
Znając x_Z i zakładając, że dla załóg o masie 180 kg i 240 kg wartość ta jest jednakowa, można obliczyć położenie środka ciężkości względem początku cięciwy przykadłubowej CPK:

$$240(704,3 + x_{SC}) = 478(880 - x_{SC}) \quad [\text{kgmm}]$$

$$\text{skąd } x_{SC} = 350,5 \text{ mm}$$

Wobec lekkiego nadmiaru masy startowej (ok.31 kg, tj. 4,43%) i wyraźnego przekroczenia przedniego położenia środka ciężkości (aż o ok. 8,1% SCA), otwarcie hamulców aerodynamicznych w fazie startu tuż po oderwaniu głównego koła podwozia musiało znacznie utrudnić uzyskanie odpowiedniej dla bezpiecznego startu prędkości lotu i wznoszenia przy kierunku startu 280⁰ z lotniska Olsztyn-Dajtki w istniejących w dniu wypadku warunkach, nawet z nowego pasa asfaltowego o bardzo gładkiej nawierzchni. Ułatwione natomiast zostało przepadnięcie do przodu wskutek znacznego przesunięcia środka ciężkości przed skrajne przednie położenie graniczne. Ze zdjęć wykonanych przez przypadkowego obserwatora można wywnioskować, że w chwili oderwania głównego koła motoszybowiec mógł przebyć 550-600 m rozbiegu, tocząc się po asfaltowym pasie startowym. Odległość od tego punktu do miejsca, gdzie motoszybowiec osiągnął maksymalną wysokość lotu (ok.25 m – wysokość wierzchołków drzew w miejscu wypadku), wynosi ok. 500-550 m, z uwzględnieniem krzywoliniowej trajektorii jego lotu po oderwaniu. W tym właśnie miejscu, wskutek próby „przeskoczenia” wierzchołków drzew, doszło do utraty prędkości poniżej wartości prędkości
