**MINISTERSTWO INFRASTRUKTURY  
PAŃSTWOWA KOMISJA BADANIA WYPADKÓW LOTNICZYCH**

**RAPORT KOŃCOWY  
WYPADEK**

**Zdarzenie nr: 383/07**

**Zlin-526 F SP-CDF, Zlin-526 AFS SP-ELE,**

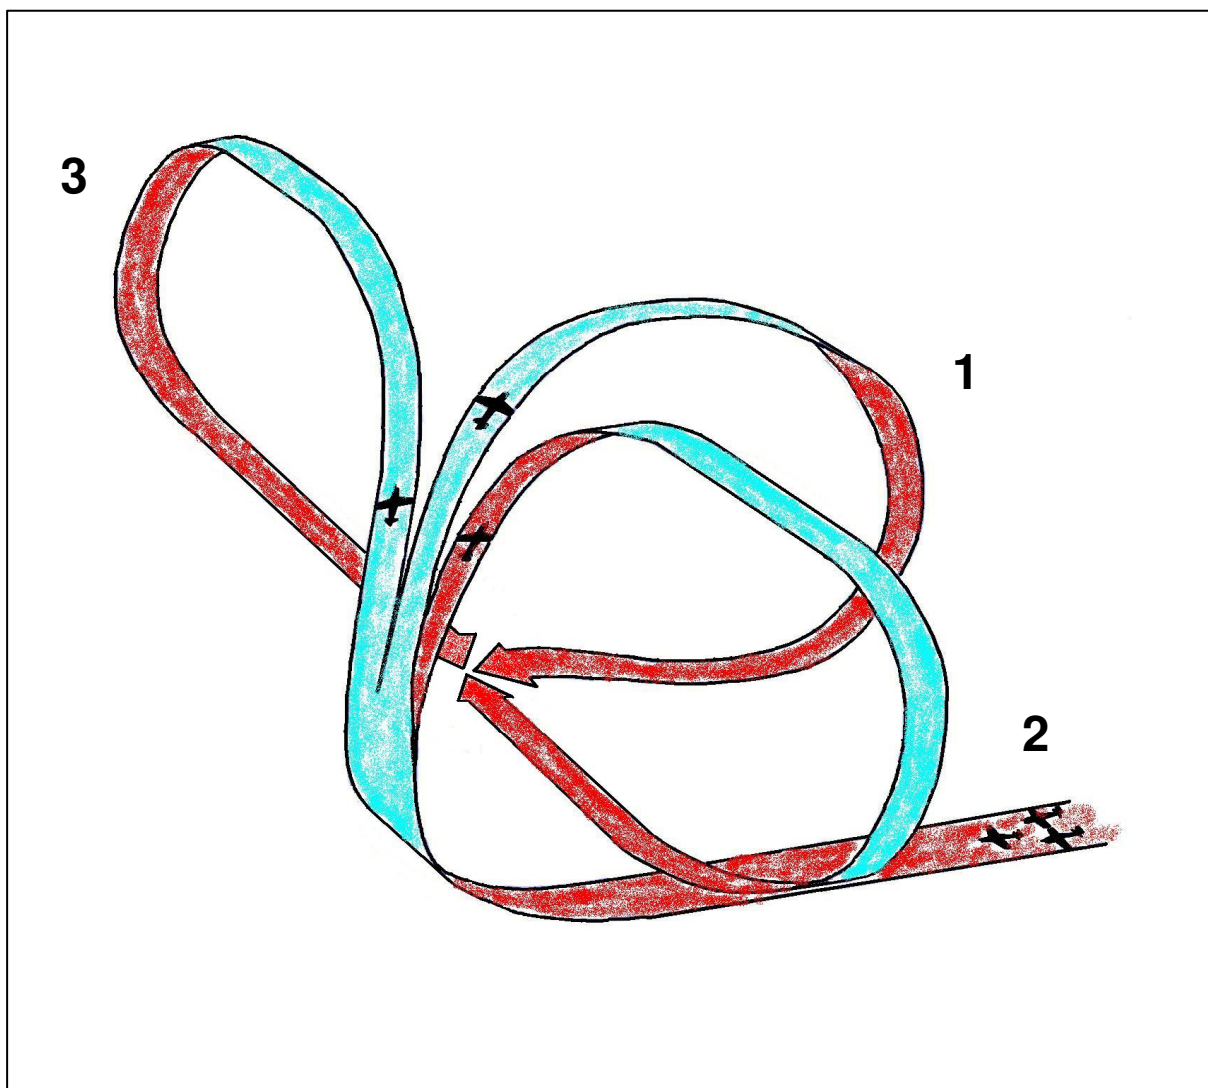
Rys. nr 3. Trajektorie samolotów (symbolizują wstęgi) w manewrze „różyczka”.

W programie nie ustalono z której strony samolot nr 3 miał minąć samolot nr 2 (bazę).

Trzeci samolot (nr 1) słuchając komend samolotu nr 2 i 3 powinien zajmować analogiczne pozycje. Będąc w pionie w dół powinien widzieć oba samoloty nad horyzontem lub na jego linii. Ściąga samolot wolniejszym tempem, tak aby minąć je poniżej najniższego około 20-30m. Załoga samolotu nr 1 nie miała zapisanego w programie obowiązku złożenia meldunku: „WIDZĘ”. Na rysunku numer 3 przedstawiono sposób wykonania figury „różyczka”.

Według zeznań pilota nr 3, który wykonywał figurę „różyczka” w zespole, powinien on minąć pilota nr 2 (bazy) z jego prawej strony na tej samej wysokości w odległości 30m. W szczególnych sytuacjach istniała również możliwość minięcia się lewymi burtami i wtedy miał obowiązek zgłaszania „LEWYMI BURTAMI”. Według niego prowadzący (1) nie mógł wyprowadzić do lotu poziomego jeżeli nie widział obydwu pozostałych samolotów.

Jak z powyższego wynika, wykonywana figura zespołowego pilotażu „różyczka”, od momentu rozpoczęcia do momentu mijania się samolotów, nie jest zbyt trudna pilotażowo do zespołowego wykonania przez wyszkolonych pilotów. Nie występują w niej elementy wymagające bardzo precyzyjnego sterowania celem utrzymania miejsca w szyku ani wielokrotnej zmiany obrotów. Jednak od zwykłej pętli odróżniają ją:

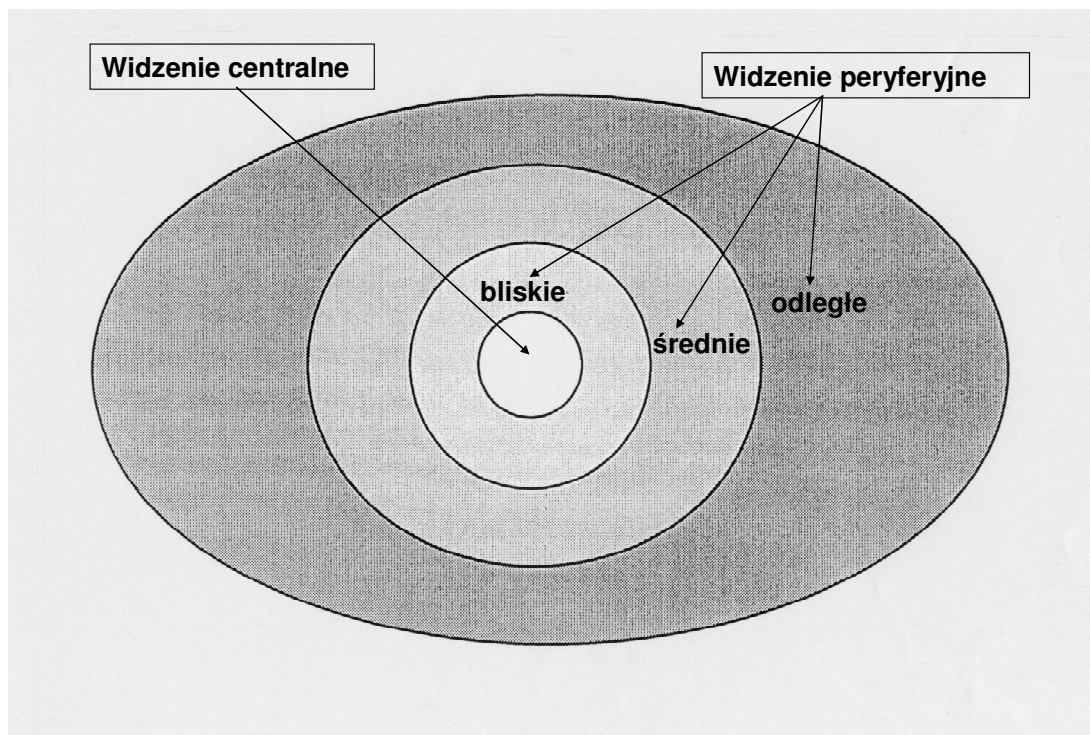
Rys. 4. Obszary widzenia człowieka.

1) **Ocena założeń teoretycznych i prowadzenie obserwacji.** W opisie wykonania figury w programie i według zeznań pilotów jest stwierdzenie, że lider (1) „*powinien widzieć oba samoloty nad horyzontem lub na jego linii*”. Brak jest natomiast zapisu o konieczności meldunku przez tego pilota o obserwacji samolotów zbliżających się do punktu mijanki (podobnie jak pilotów drugiego i trzeciego). Według oceny Komisji brak takiego meldunku wynikał z braku możliwości obserwacji przez lidera (1) obydwu samolotów jednocześnie<sup>7</sup>. Wynika to z ograniczeń ludzkiego oka polegających na tym, że człowiek nie widzi z jednakową ostrością w całym polu widzenia. Obszary widzenia można podzielić na widzenie centralne i peryferyjne. W obszarze centralnym przedmioty widziane są ostro i rozpoznawane są szczegóły. Widzenie peryferyjne można podzielić na odległe, średnie i bliskie. Schematycznie przedstawiono to na rysunku 4.

W odległym polu widzenia peryferyjnego obiekty rozpoznawalne są najslabiej. Im bliżej punktu centralnego, jeżeli obiekty są duże i w ruchu, wtedy mogą być lepiej widziane. Duży wpływ na możliwość obserwacji obiektów w obszarze widzenia peryferyjnego ma stan zdrowia pilota.

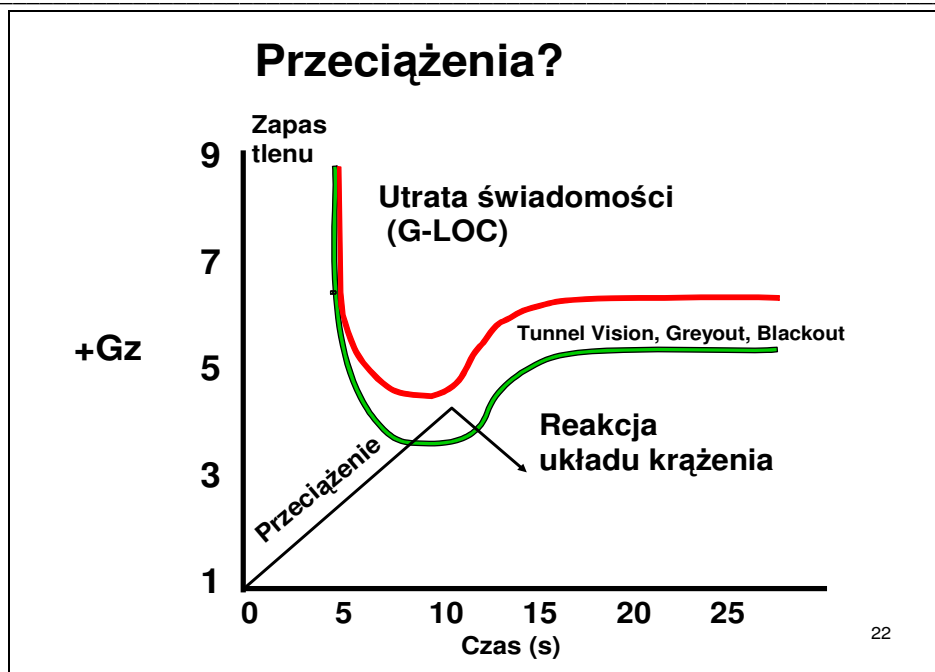
Rys. 8. Obszar w którym występują chwilowe zakłócenie widzenia.

Sytuację w której następuje chwilowe zakłócenie widzenia przedstawiono na rysunku 8.

Dla organizmu pilota groźne jest natomiast szybkie przejście z przeciążenia ujemnego na dodatnie. Stan ten powoduje bowiem sytuację, w której na organizm przygotowany do ochrony przed przeciążeniem ujemnym (zwolnione tętno i ciśnienie) działają nagle siły powodujące nagły odpływ krwi od mózgu. Zjawisko to określa się jako tzw. "push-pull"<sup>13</sup> efekt. Jak wynika z tych badań, tolerancja na przeciążenie dodatnie w przypadku przejścia z przeciążenia ujemnego zmniejsza się. Występuje to nawet w przypadku bardzo krótkiego lotu z przeciążeniem ujemnym. Sytuacja taka może wystąpić również w trakcie pokazów lotniczych. Duży wpływ na odporność pilota na przeciążenia ma stan psychofizyczny pilota oraz takie sytuacje jak:

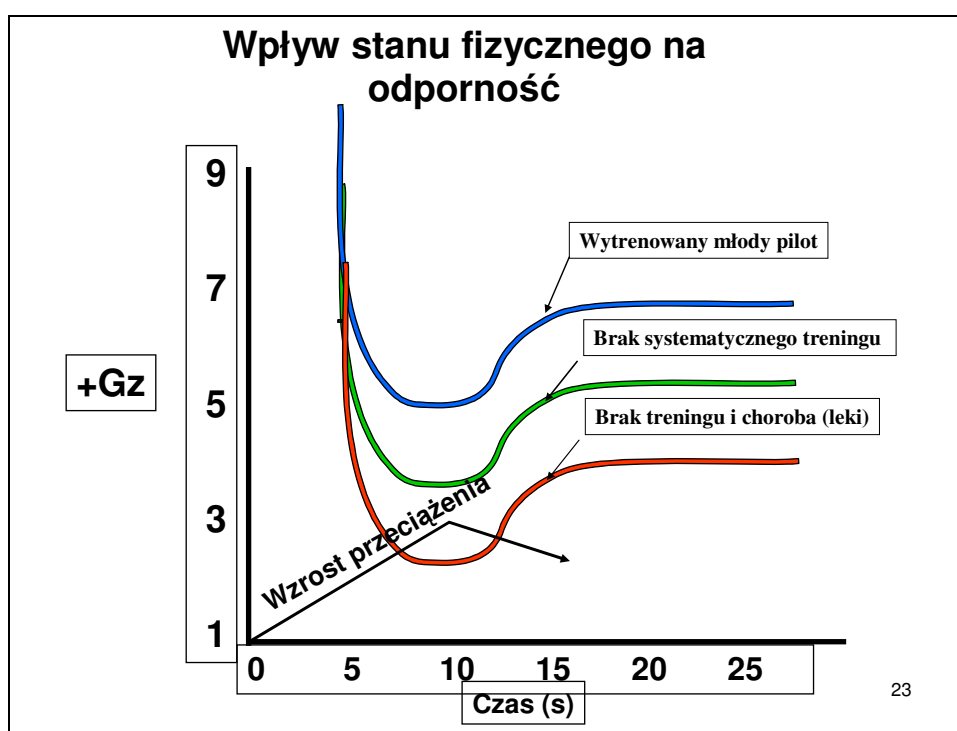
Rys. 9. Wpływ niektórych czynników na odporność na przeciążenia

Na rysunku 9 przedstawiono schematycznie wpływ niektórych czynników na odporność na przeciążenia.

W przypadku pilota lidera znaczny wpływ na jego odporność na przeciążenia i możliwość chwilowego zakłócenia obserwacji samolotów nr 2 i 3 mogły mieć następujące czynniki:
