**MINISTERSTWO INFRASTRUKTURY  
PAŃSTWOWA KOMISJA BADANIA WYPADKÓW LOTNICZYCH**

# **RAPORT KOŃCOWY**

**Zdarzenie nr: 80/09**

**Statek powietrzny: śmigłowiec Mi-2Plus, SP-ZXC**

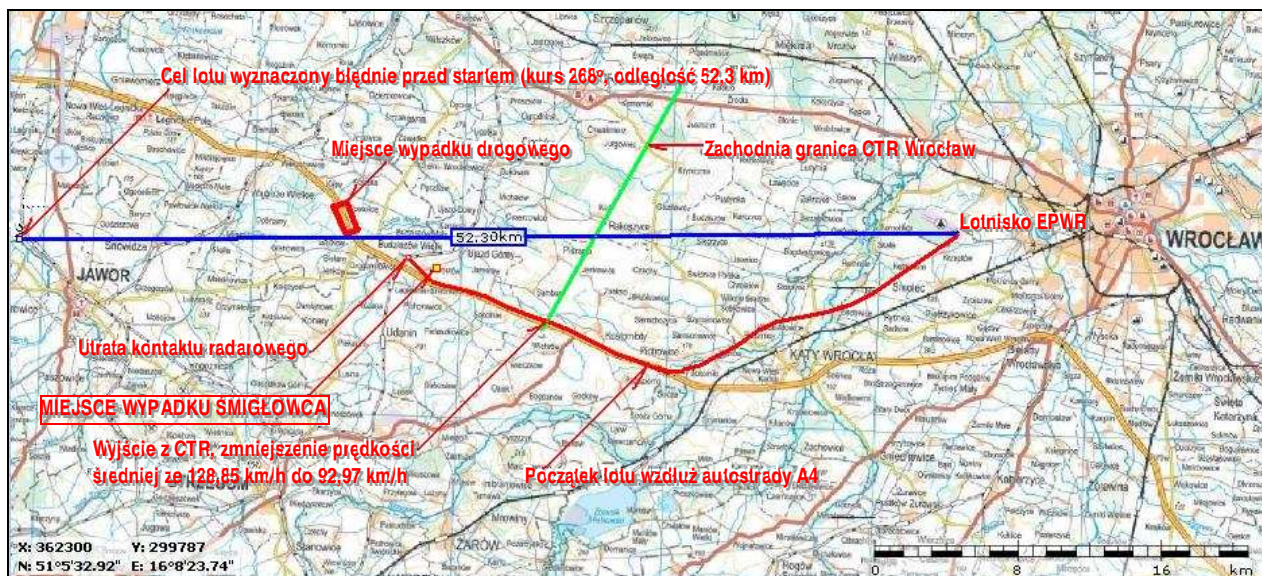
Trasa lotu śmigłowca i ogólna sytuacja wypadku na mapie topograficznej.

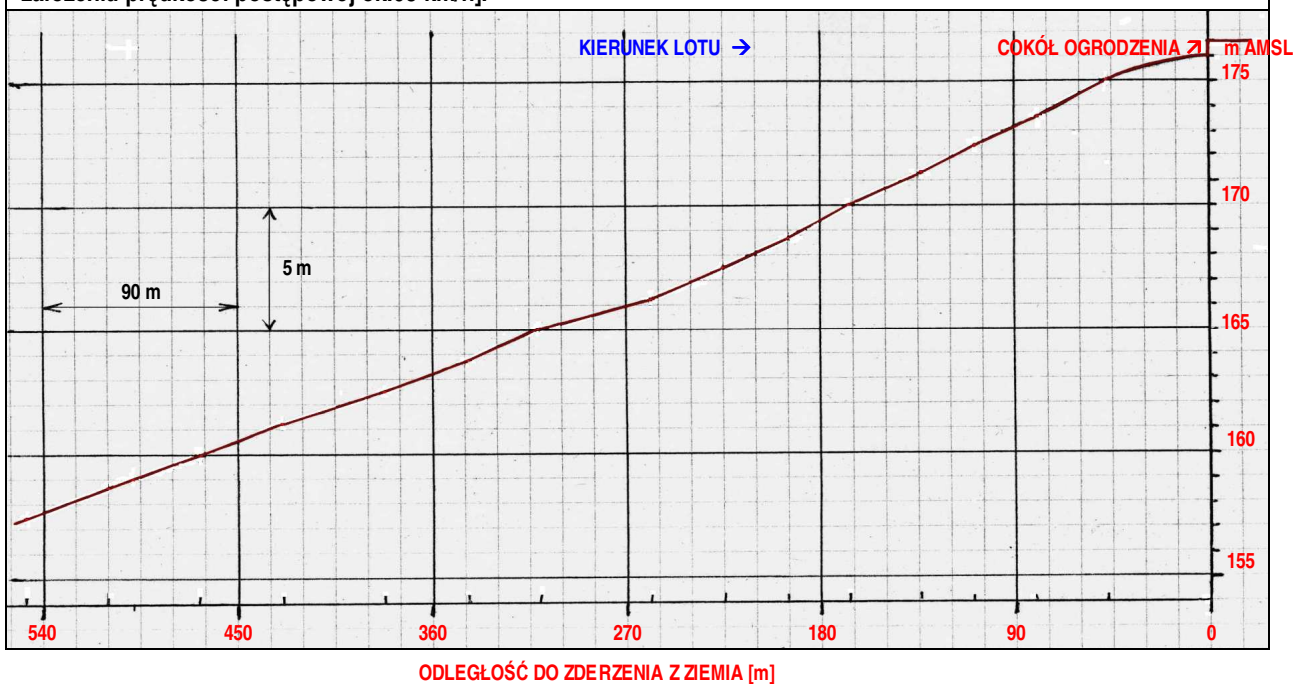
Rejon miejsca wypadku z naniesionymi elementami sytuacji na mapie warstwicznej [góra]. Czas przelotu odcinka ok. 550 m zaznaczonego kolorem czerwonym wyniósł ok. 20 s.

Profil terenu w płaszczyźnie trajektorii ostatniej fazy lotu (tj. ostatnich ~550 m/~20 s trasy). Widoczne dość wyraźne nachylenie stoku, wynoszące ok. 1: 27. Śmigłowiec zbliżał się do terenu z prędkością pionową min. ok. 1 m/s [przy założeniu prędkości postępowej ok. 93 km/h].

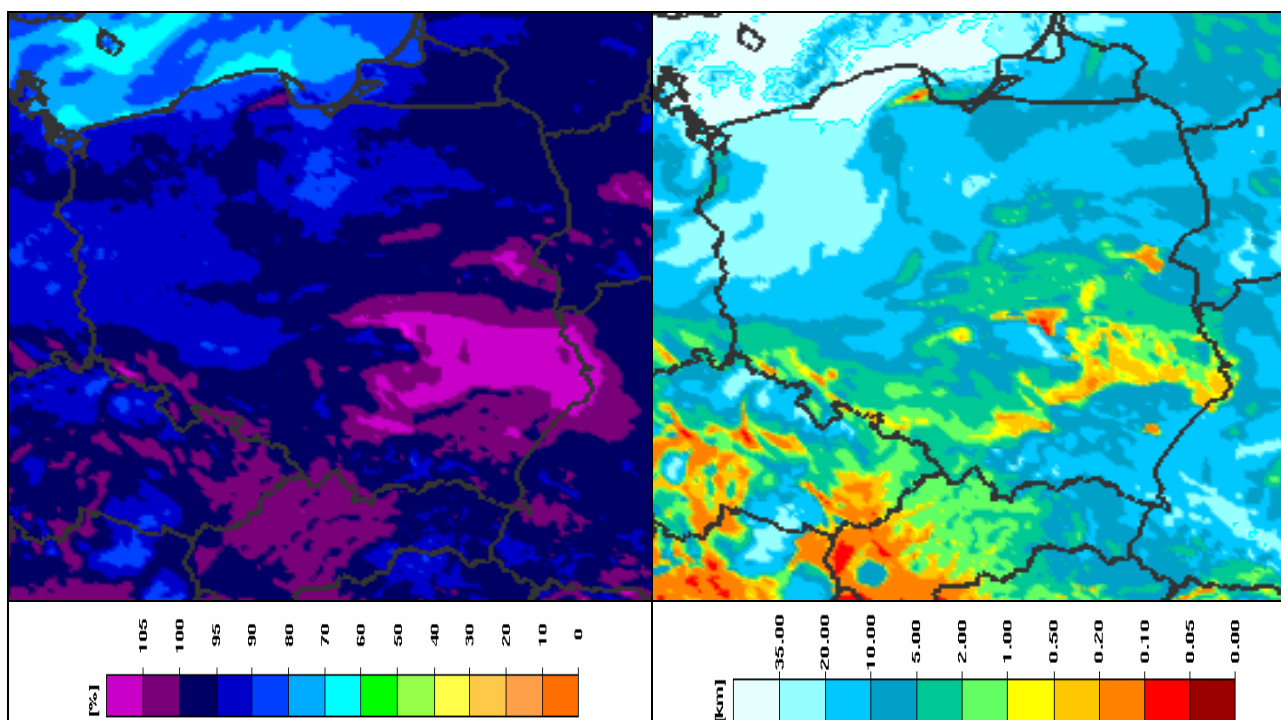
Pole wilgotności względnej na poziomie gruntu

Pole widzialności poziomej

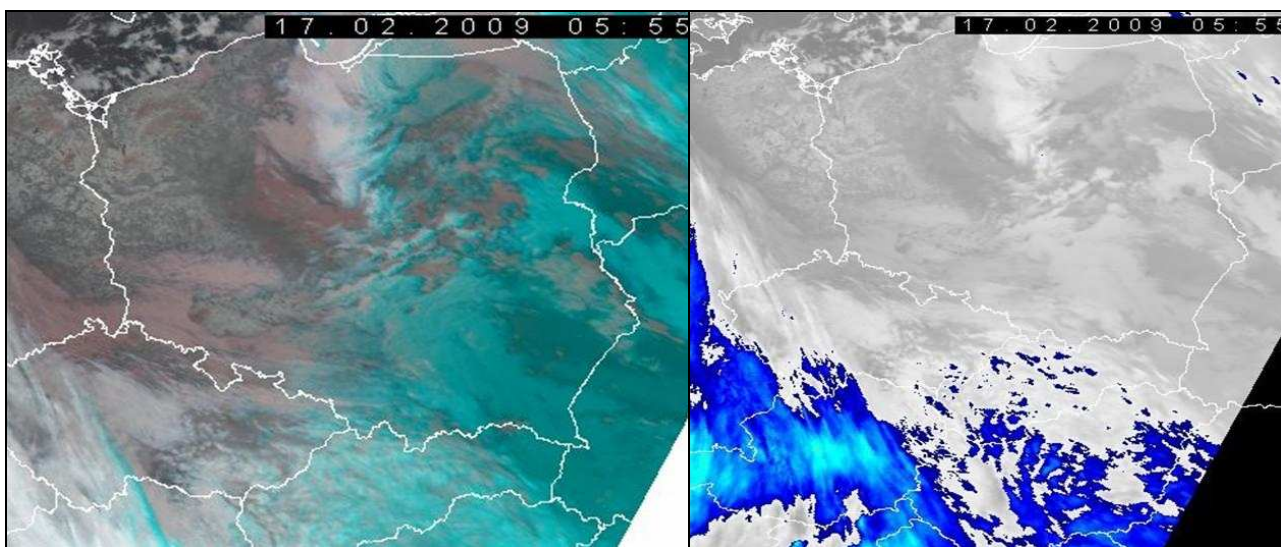
Zdjęcie po lewej to widok w świetle podczerwonym „podkolorowany” tak, aby uwidaczniała się struktura zachmurzenia. Zdjęcie po prawej stronie zobrazowuje temperaturę górnej powierzchni chmur, obszary jaśniejsze to temperatura niższa, czyli wyższa wysokość górnej granicy chmur.

Widać na obu powyższych zdjęciach z godziny 05:55z, że system chmur frontowych jest już nad Czechami i Słowacją, nad Pomorzem i północną częścią Wielkopolski brak zachmurzenia natomiast nad Dolnym Śląskiem występuje wyraźna granica zachmurzenia i obszaru bezchmurnego.

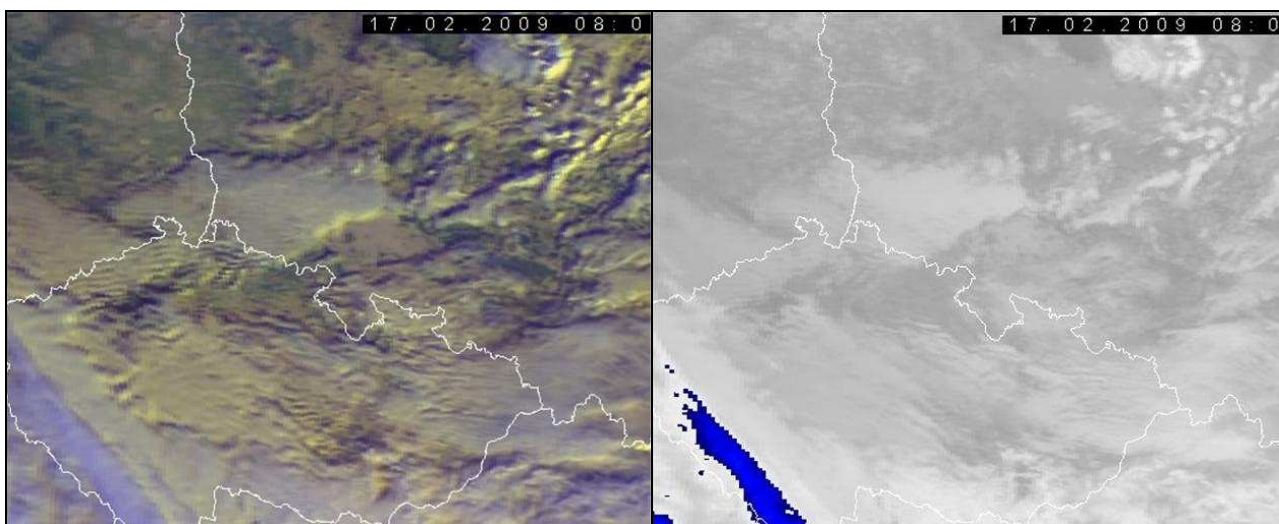
Na drugiej parze zdjęć z godziny 08:01z widoczna jest wyraźna granica oświetlona przez wschodzące słońce strefy mgieł i stratusa nad zachodnią częścią Dolnego Śląska układająca się z SW na NE. Obszar strefy zachmurzenia będącej w istocie niskim stratusem połączonym z mgłą

wykazywał dużą gładkość górnej powierzchni i temperaturę wyższą jak -33 st.C, nie jest, bowiem kolorowany na drugim zdjęciu.

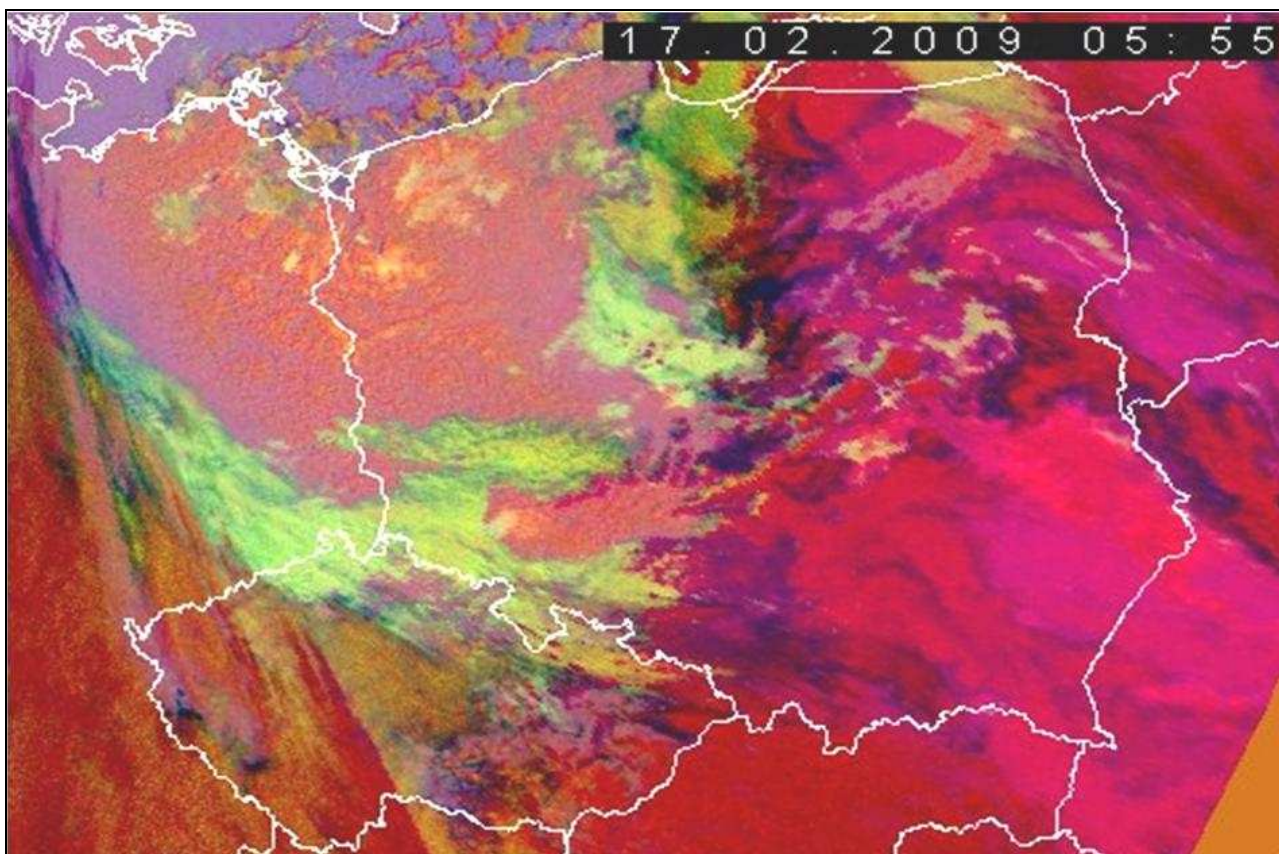
Nadzwyczaj istotne informacje niesie zdjęcie z godziny 05:55z w formacie NM (nocny mikrofizyczny produkt). Odpowiednie dobranie pasm promieniowania podczerwonego odbieranego przez satelitę pozwala rozróżniać silniej rozwinięte pionowo chmury (zobrazowane na wiśniowo) od terenu (kolor różowy), morza (niebieski) i mgły oraz stratusa (jasno zielony i żółty).

W obszarze Dolnego Śląska, przyparty do Sudetów znajduje się obszar chmur niskich lub mgły. Drugi taki obszar jest na granicy Wielkopolski i Dolnego Śląska (rejon na południe od Leszna i Zielonej Góry). Pomiędzy nimi nad Wrocławiem jest obszar pogodny, granica mgły w tym rejonie przebiega z północy na południe na zachód od Wrocławia.

Według oświadczenia synoptyków BM IMGW Wrocław -w Biurze korzysta się stale ze zdjęć z satelity Meteosat a tylko czasami z satelity NOAA, natomiast nie korzysta się w Biurze z danych zobrazowanych w formie NM, mimo że dla Dolnego Śląska zobrazowania z Pragi Czeskiej są w bardzo dogodnej skali. Prezentowane wyżej zdjęcie dostępne było przed momentem wylotu śmigłowca, około godziny 07:15.

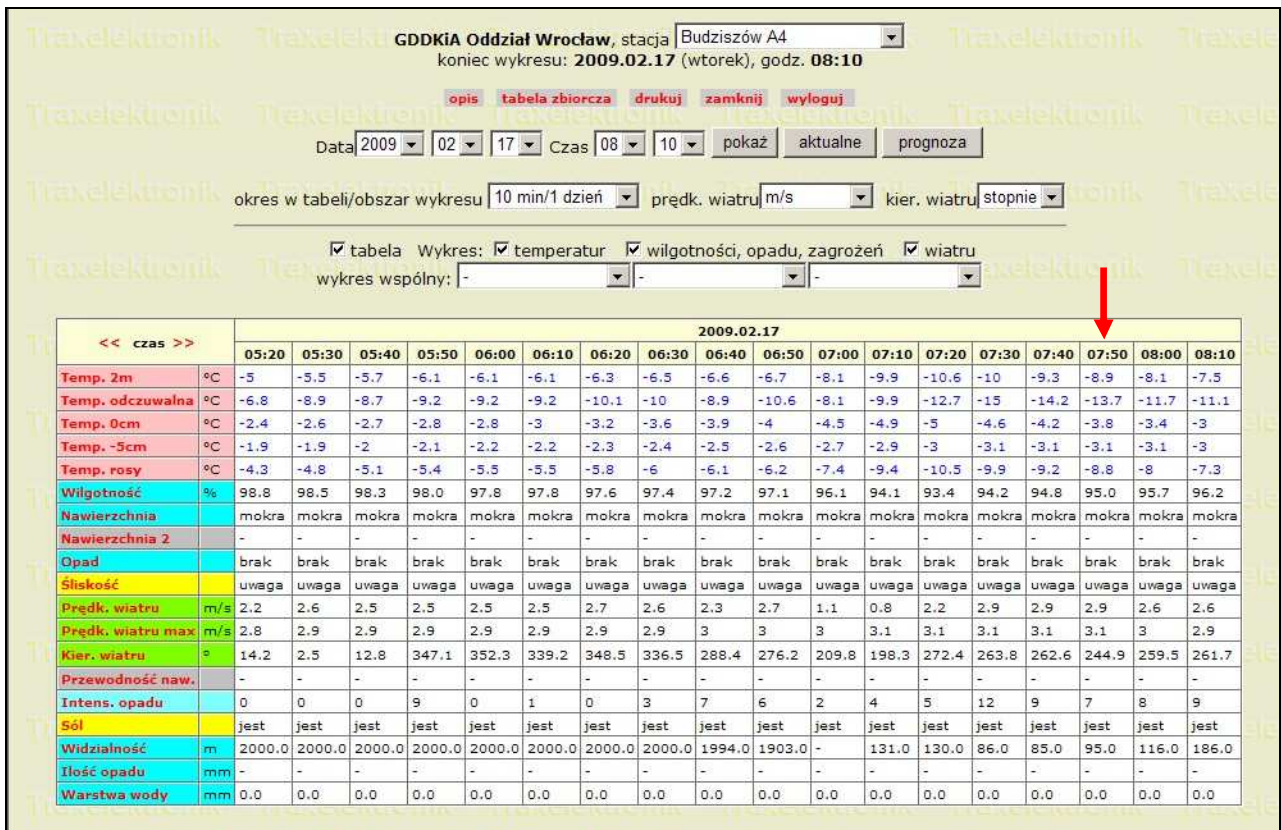
W Kostomłotach i Budziszowie około czasu przelotu śmigłowca obserwuje się **spadek temperatury o 3 stopnie** – z minus 8 do minus 11 stopni, co należy wiązać z napływem porcji zdecydowanie chłodniejszego powietrza, połączonego ze skretem wiatru z północno-wschodniego słabego na nieco silniejszy zachodni. Szczególnie dobrze widać ten element na stacji Kostomłoty w godzinach między 06:50 a 07:30. Należy także zwrócić uwagę, że w tym czasie było tuż po wchodzie słońca, co tym bardziej mówi o wyłącznie adwekcyjnej zmianie temperatury. Na kolejnych stacjach nie występował opad, a jezdnia była mokra, bowiem po nocnych opadach śniegu zalegała solanka i błoto pośniegowe

Stacje automatyczne na tej trasie wyposażone są w **urządzenia do pomiaru widzialności**, na kolejnych odczytach widać wyraźny spadek widzialności, który w Budziszowie zaczął się od 07:00 lub 07:10 gwałtownym spadkiem z 1900 m do 130 m o godzinie 07:20 a następnie do 85 metrów o godzinie 07:30 i 07:40. W położonej bardziej na wschód stacji Kostomłoty spadek zaczął się o 06:30 lub 06:40, a widzialność spadła nieco mniej, do 160 metrów już o 06:50. Stacja Kąty Wrocławskie notowała już zdecydowanie mniejsze ograniczenie widzialności – do 1600-1300 m około godziny 07:20 i 530 m około godziny 08:00.
