# RAPORT KOŃCOWY

**wypadek nr: 135/03**

**samolot PZL-104 „Wilga-35, SP-AHL, Stręgoborzyce**

**8 sierpnia 2003 r., godz. 20:00 (LMT)**

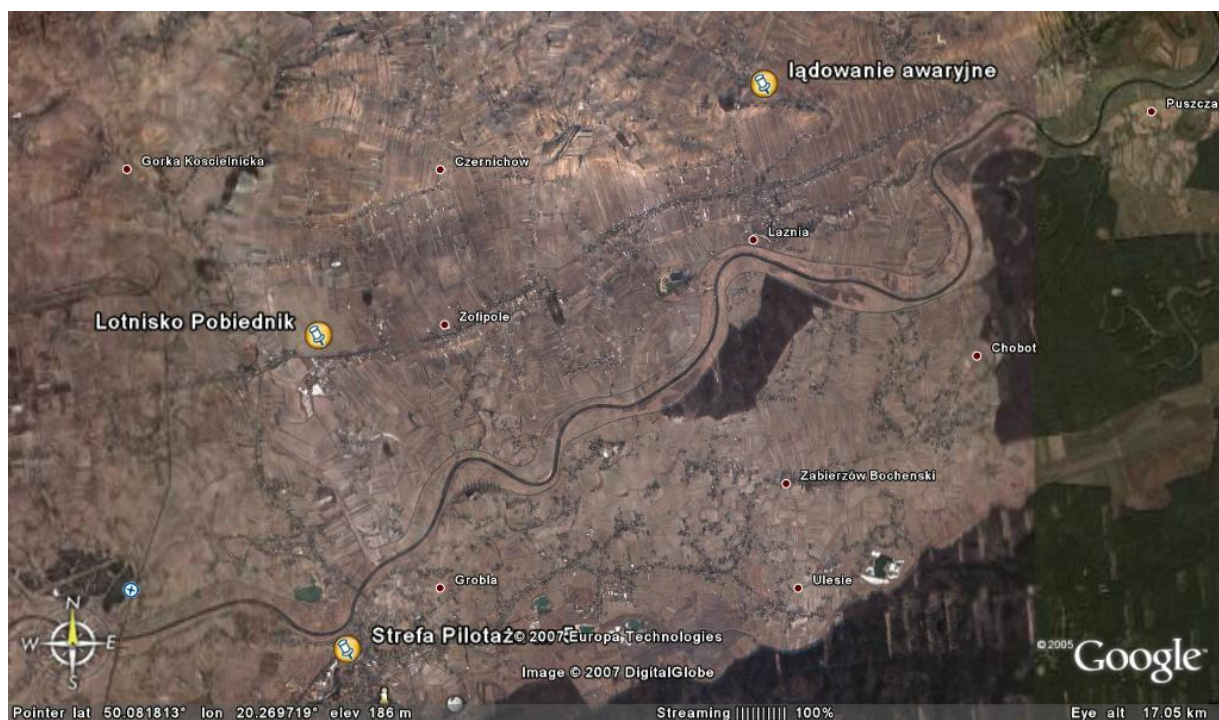
**Fot. 5** Położenie miejsca lądowania awaryjnego w stosunku do lotniska i strefy nr 5.

Miejsce lądowania awaryjnego leżało w odległości 8.2 km na północny wschód od lotniska, wysokość nad poziom morza 197 m, kierunek podejścia około 360°. Wybrane pole leży w niewielkim zagłębieniu terenu, przewyższenie okolicznych bardzo łagodnych wzniesień wynosi od 10 do 20 m. Długość pola 300 m jest dodatkowo ograniczona poprzez rosnące na jego początku wysokie 20-30 metrowe drzewa. Nawierzchnia pola miękka, nosząca cechy świeżej uprawy.
