PAŃSTWOWA KOMISJA BADANIA WYPADKÓW LOTNICZYCH

RAPORT KOŃCOWY

zdarzenie nr: 252/04

samolot PZL – 104 „Wilga” znak rozp. SP – CRZ

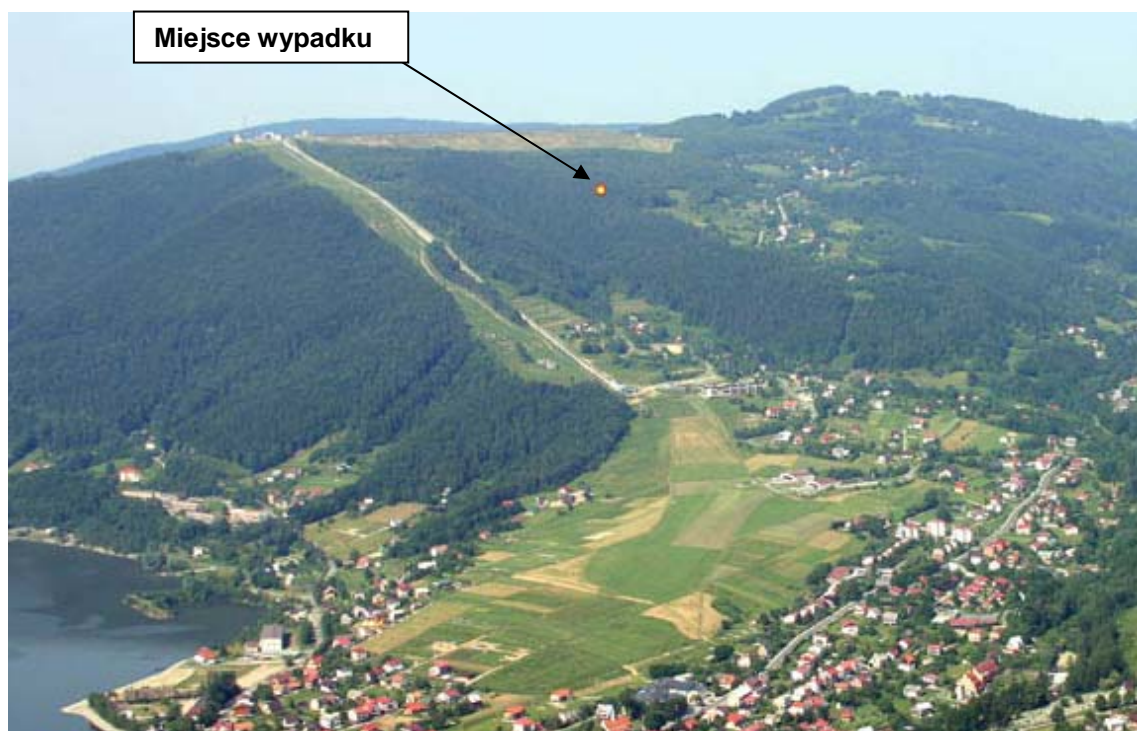
Miejsce zderzenia z ziemią: góra Żar, przysiółek „Krzywe”, poniżej zbiornika wodnego na szczycie, na wysokości około 650 – 660 m AMSL. Samolot zderzył się z zalesionym zboczem góry.

Fot. 4 Zdjęcie z powietrza Międzybrodzia Żywieckiego, góry Żar, lotniska Żar, zabudowań Górskiej Szkoły Szybowcowej „Żar” i ich okolicy, widok w kierunku północnym. Miejsce rozbicia się samolotu PZL-104 SP-CRZ zaznaczono na zdjęciu żółtą kropką w czerwonej obwódce.
