**RZECZPOSPOLITA POLSKA**  
**MINISTERSTWO INFRASTRUKTURY**  
**PAŃSTWOWA KOMISJA BADANIA WYPADKÓW LOTNICZYCH**

# **RAPORT KOŃCOWY**

**Poważny incydent nr: 312/04**

**Niebezpieczne zbliżenie do terenem**  
**w locie sterowanym samolotu**  
**Boeing 737-300**  
**w dniu 22 sierpnia 2004 roku**

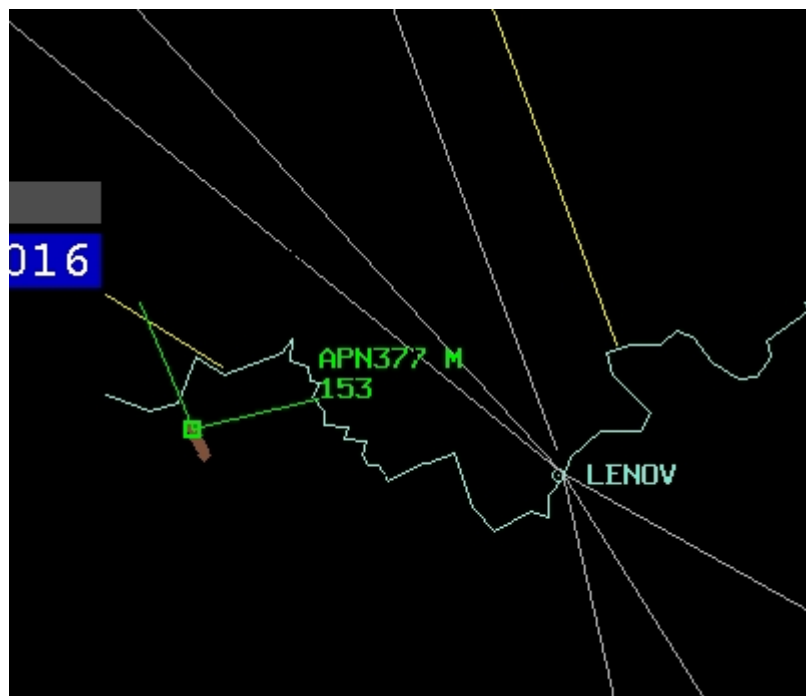
- ➔ O godz.10.47 UTC statek powietrzny (a/c) APN377 Boeing 737-300 lecący z lotniska startu Chania (LGSA) do lotniska Kraków – Balice (EPKK) znajdujący się w FIR EPWW w odległości 16 NM na południowy-zachód od punktu nawigacyjnego LENOV (*LAT: 49°20'11"N; LON: 021°00'37"E*), nawiązując łączność z organem kontroli zbliżania lotniska (APP) EPKK informując o zniżaniu do poziomu lotu (FL) 140 z kursem na EPKK.

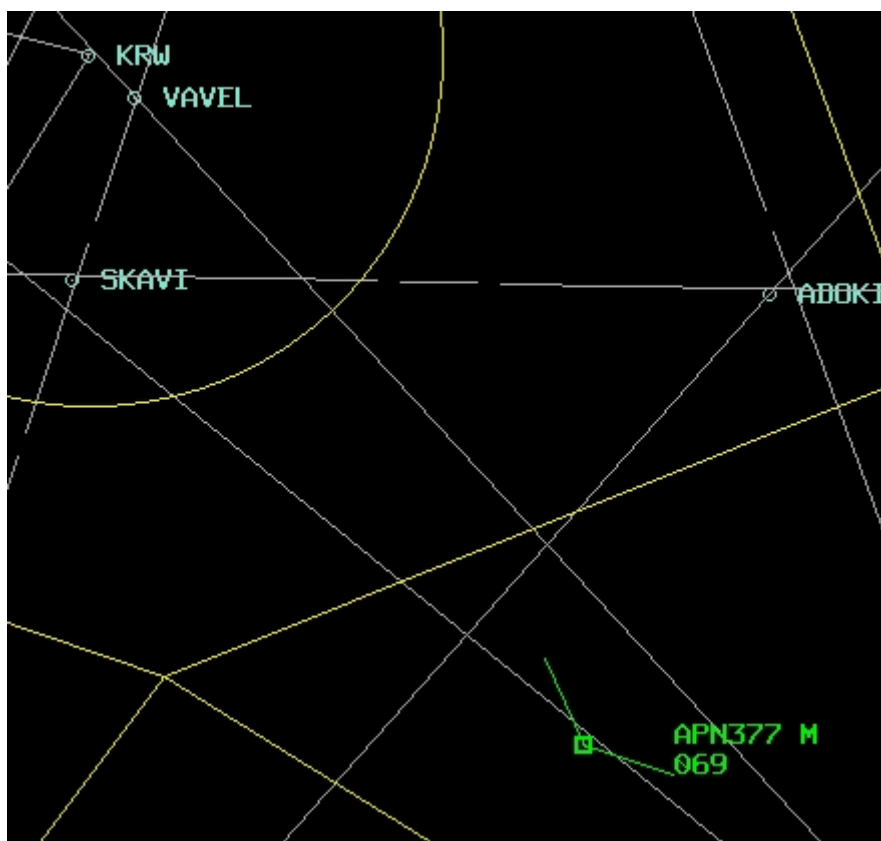
- ➔ O godz. 10.47.36 UTC kontroler (krl)APP potwierdza kontakt radarowy i zezwala na dalsze schodzenie dla a/c APN377 do FL70, (APN377 w zniżaniu jest na FL188), przekazuje aktualny komunikat ATIS, ciśnienie QNH lotniska EPKK, informuje o pierwszej kolejności do lądowania na według ILS na RWY25
- ➔ O godz. 10.51.59 UTC krl APP zezwala na dalsze zniżanie do wysokości bezwzględnej 3500 stóp (ft) według wysokościomierz ustawionego na ciśnienie QNH 1017 HPa. APN377 w ciągłym zniżaniu jest na wysokości FL108 i w odległości ok. 15 NM z kursem do granicy sektora dolnego rejonu kontrolowanego lotniska LTMA EPKK
- ➔ O godz. 10.53.17 UTC a/c APN377 w ciągłym zniżaniu opuszcza przestrzeń górną rejonu kontrolowanego lotniska EPKK (UTMA)i znajduje się w odległości ok.10 NM od granicy LTMA.EPKK .

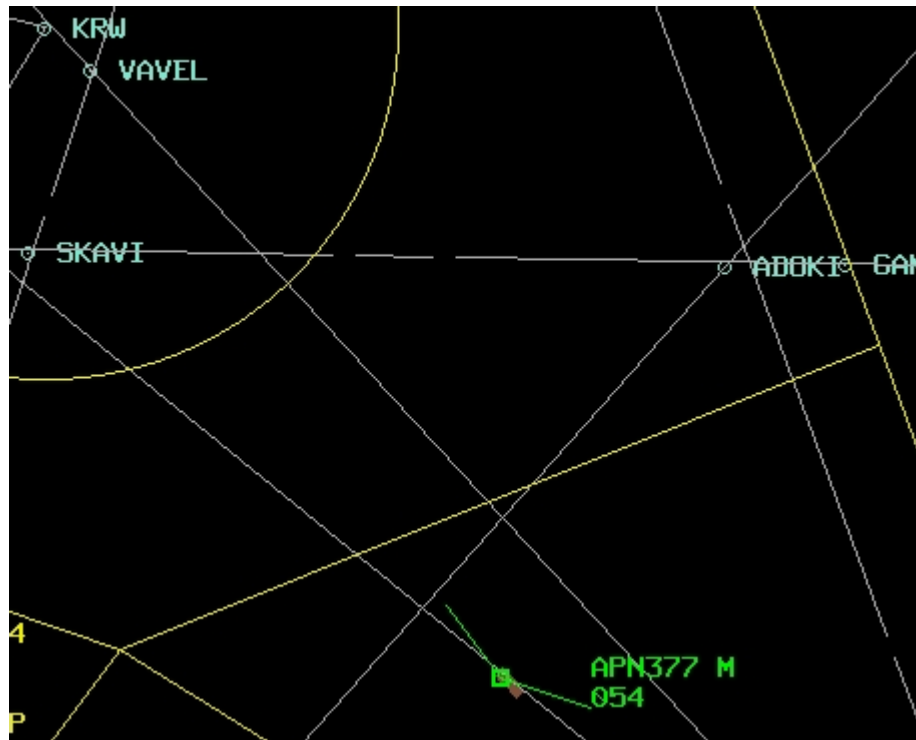
- ➔ O godz. 10.53. 20 UTC a/c wylatuje z przestrzeni kontrolowanej klasy „C” i kontynuuje zniżanie w przestrzeni niekontrolowanej klasy „G”.
- ➔ O godz. 10.53.40 UTC a/c APN377 znajduje się ok. 7 NM od granicy poziomej przestrzeni LTMA i jest w trakcie dalszego zniżania, lecąc na wysokości bezwzględnej 5400 ft.

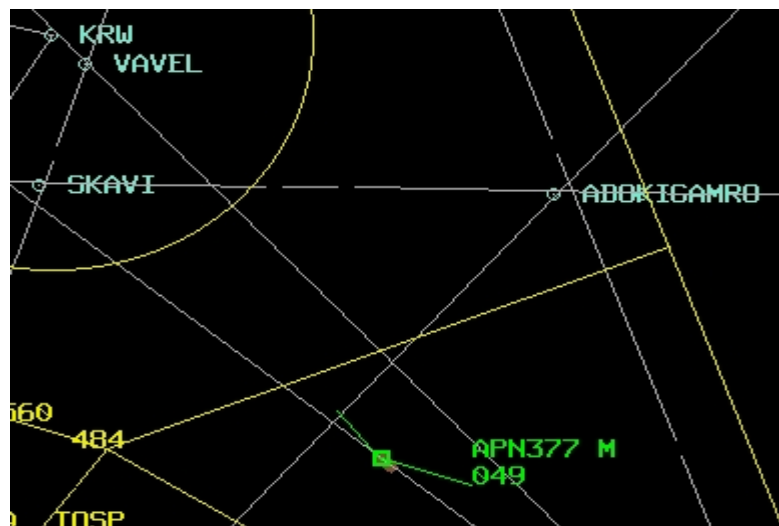
- ➔ O godz. 10.53.56 UTC, a/c APN377 znajduje się w odległości 6 NM do granicy LTMA w dalszym zniżaniu na wysokości 5000 ft AMSL. Dowódca prosi o zezwolenie zmiany kursu w celu ominięcia strefy złej pogody.

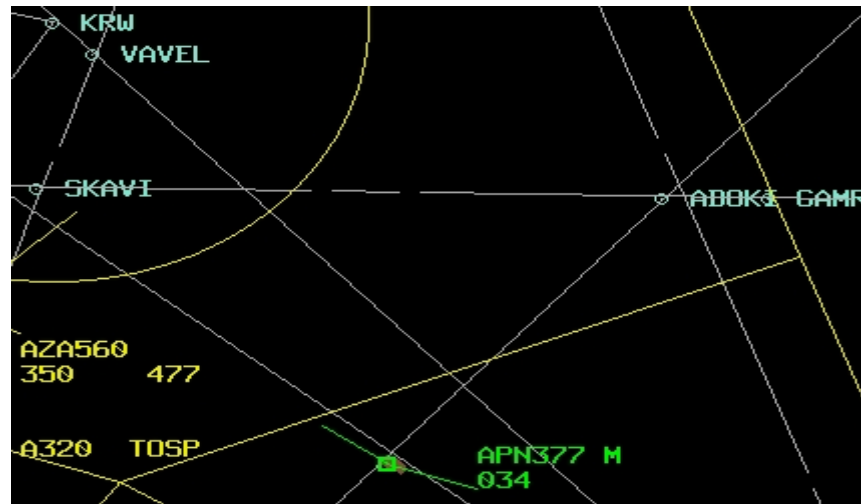
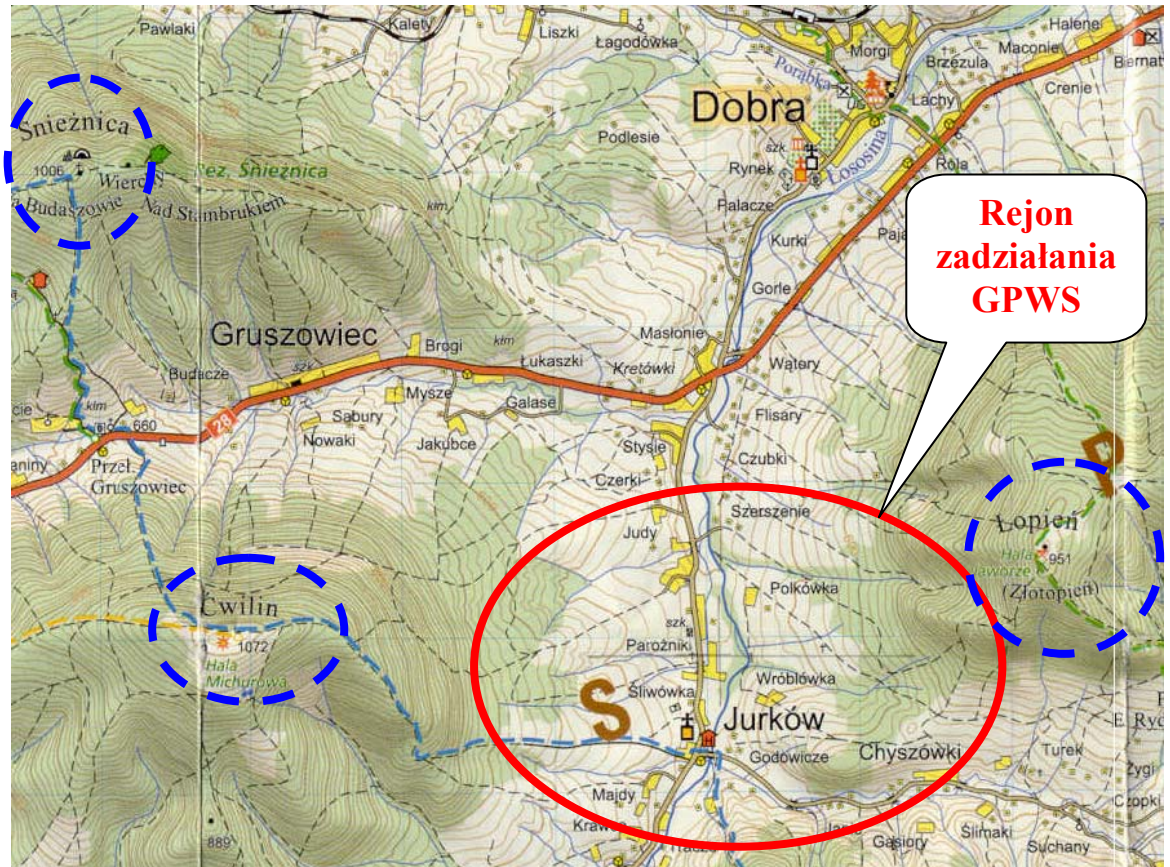
- ➔ O godz. 10.54.39 UTC, a/c APN377 znajduje się w odległości 4NM do granicy LTMA w dalszym zniżaniu na wysokości 3500 ft AMSL.
- ➔ O godz. 10.54.55 UTC, a/c APN377 znajduje się w odległości 4NM do granicy LTMA na wysokości 3400 ft AMSL. Wynikiem tak niskiego lotu było wygenerowanie ostrzeżenia przez Ground Proximity Warning System (GPWS) o zagrożeniu zderzenia z terenem.

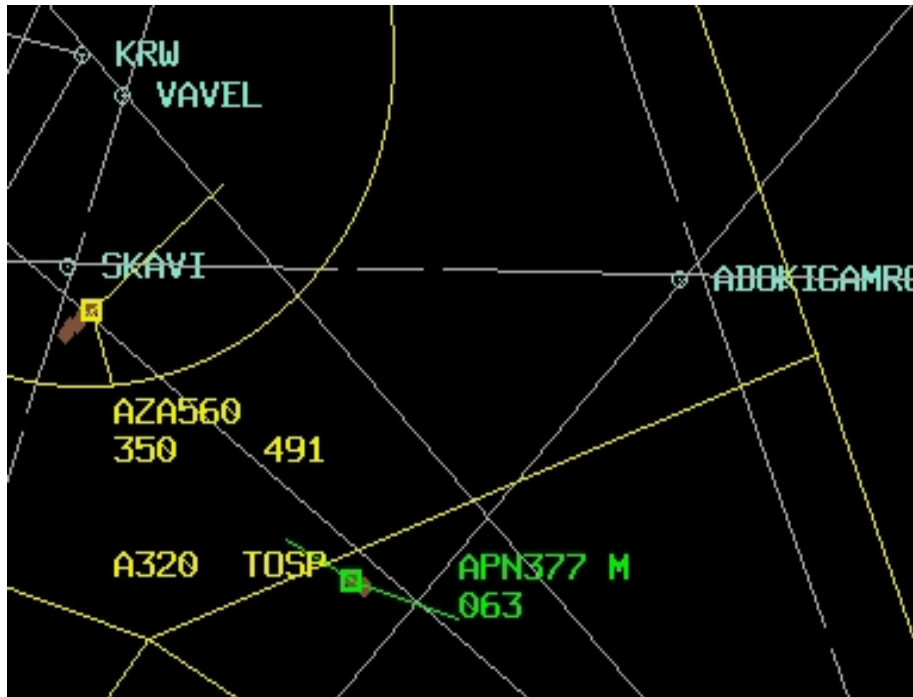
- ➔ O godz. 10.55.04 UTC, krl APP, który obserwował szybkie zniżanie a/c, zapytał APN377 czy posiada kontakt wzrokowy z terenem.
- ➔ O godz. 10.55.07 UTC, a/c APN377 informuje krl APP o wygenerowaniu sygnału ostrzegawczego przez Ground Proximity Warning System (GPWS) o zagrożeniu zderzenia z terenem oraz, że rozpoczyna wznoszenie i dalsze omijanie rejonu złej pogody z kursem 300 stopni.
- ➔ O godz. 10.55.38 UTC, a/c APN377 znajduje się na granicy LTMA na wysokości 6300 ft AMSL. Informuje krl APP o zniżaniu do 6000 ft, i prosi o ponowne wektorowanie na podejście według ILS.

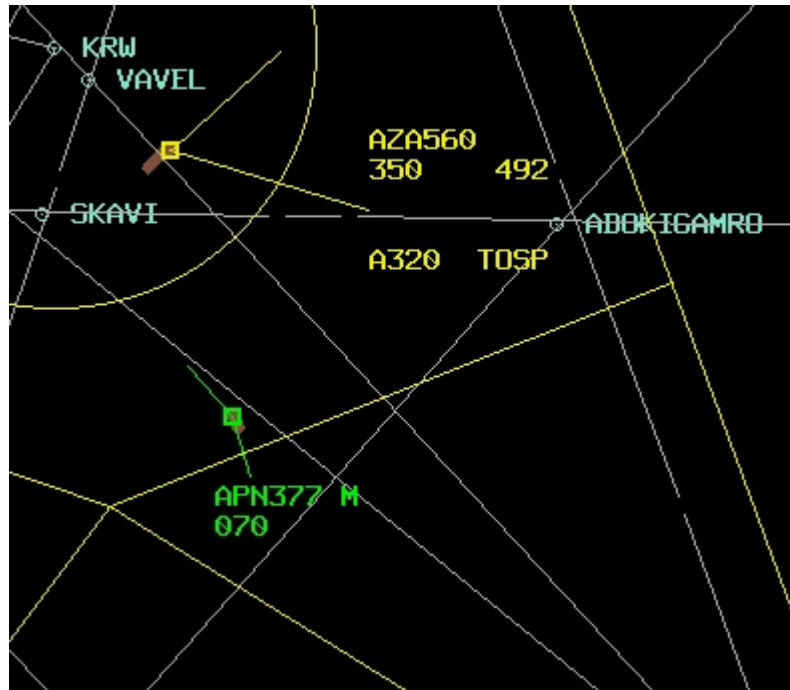
- ➔ O godz. 10.55.48 UTC, a/c APN377 otrzymuje od krl APP zezwolenie na zmianę kursu na 340 stopni i zniżanie do wysokości 3500 ft AMSL.
- ➔ O godz. 10.56.40 UTC, a/c APN377 znajduje się już w LTMA EPKK zajmuje FL070 i rozpoczyna zniżanie do 3500 ft AMSL.

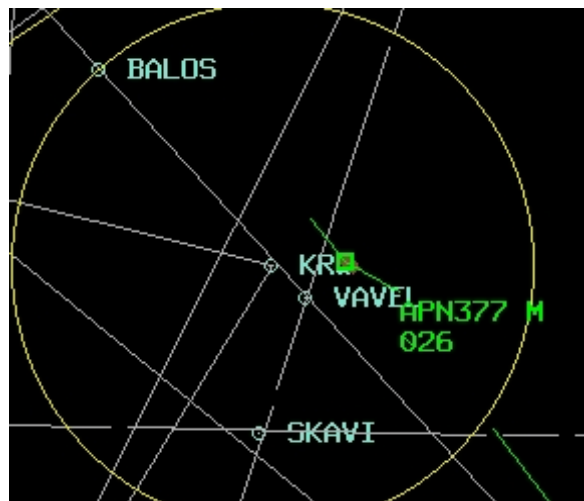
- ➔ O godz.10.57.31 UTC, a/c APN377 informuje krl APP, że w trakcie omijania rejonu złej pogody GPWS wygenerował ostrzeżenie o zagrożeniu zderzenia terenem i dlatego rozpoczął natychmiast wznoszenie.
- ➔ O godz. 10.58.11 UTC, krl APP informuje a/c APN377, że minimalna wysokość bezwzględna wektorowania w obecnym rejonie wynosi 3500 ft AMSL.
- ➔ Po dalszych instrukcjach krl APP, a/c APN377 powtórzył zezwolenie na podejście do lądowania z widocznością pasa i przeszedł na łączność z krl TWR EPKK.
