PAŃSTWOWA KOMISJA BADANIA WYPADKÓW LOTNICZYCH

RAPORT KOŃCOWY

zdarzenie nr: 264/05

samolot Maule MT-7-235, znak rozpoznawczy SP-FZO

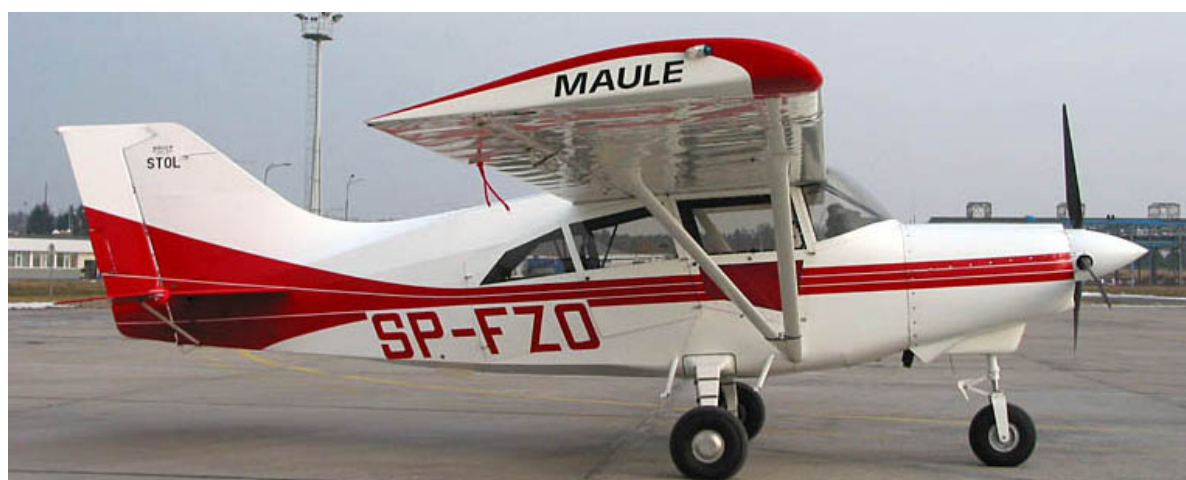
Fot. 2 Zdjęcie samolotu, który uległ wypadkowi

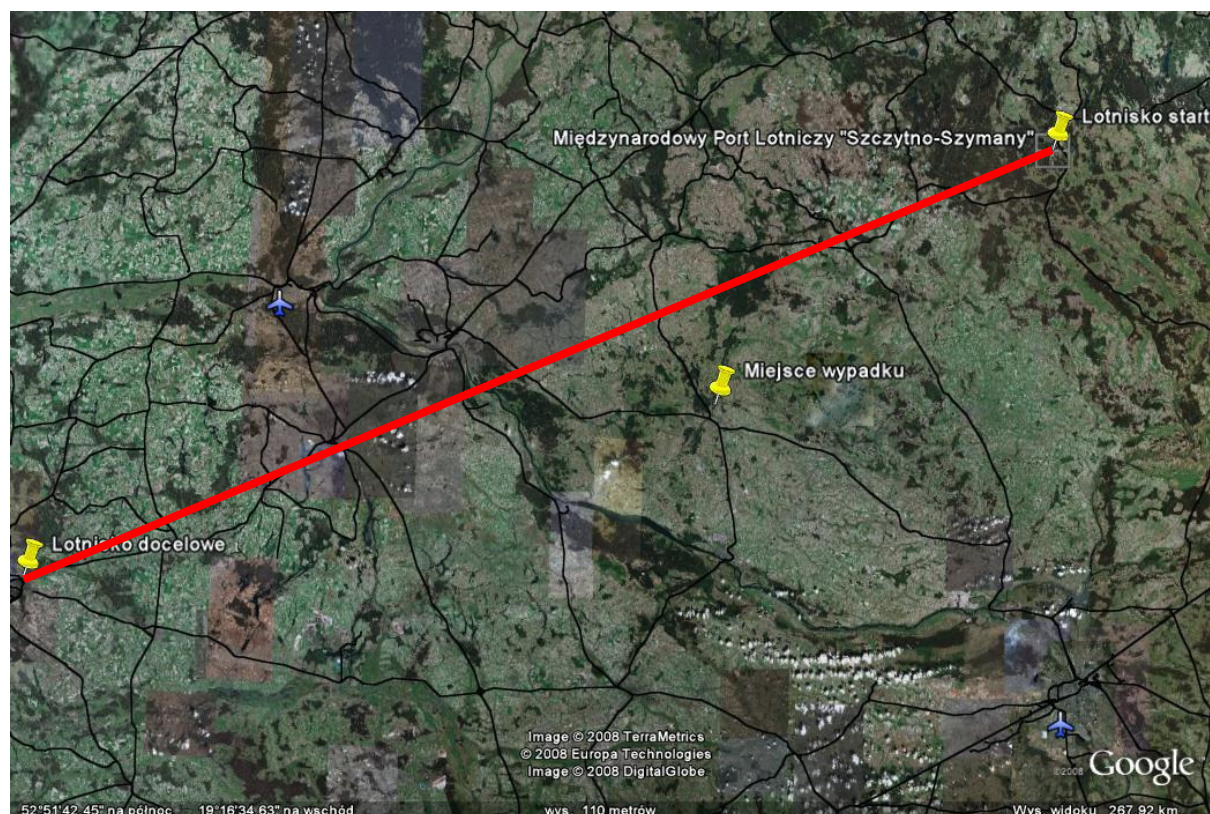
Samolot zderzył się z odciałem masztu radiowo-telewizyjnego w Rachocinie. Miejsce wypadku jest odległe o 108 km od lotniska startu i znajduje się 25 km na południe od zaplanowanej trasy. Współrzędne geograficzne miejsca zdarzenia:

Rys. 3 Miejsce zdarzenia i jego położenie względem zaplanowanej trasy
