## **EKSPERTYZA TECHNICZNA**

**wykonana na zlecenie Państwowej Komisji Badania Wypadków Lotniczych  
dotycząca uszkodzenia silników typu PW 2040 zabudowanych na samolocie  
B757 eksploatowanego przez firmę FISHER AIR**

Przedmiotem ekspertyzy są uszkodzenia piór łopatek wirnikowych IV stopnia sprężarki (I stopnia WWC sprężarki) silników typu PW 2040 o nr 716313 oraz 727143 zabudowanych na samolocie B757 o znakach SP-FVP eksploatowanego przez firmę FISHER AIR, które powstały podczas startu samolotu z lotniska Warszawa-Okęcie w dniu 31 grudnia 2005 r.

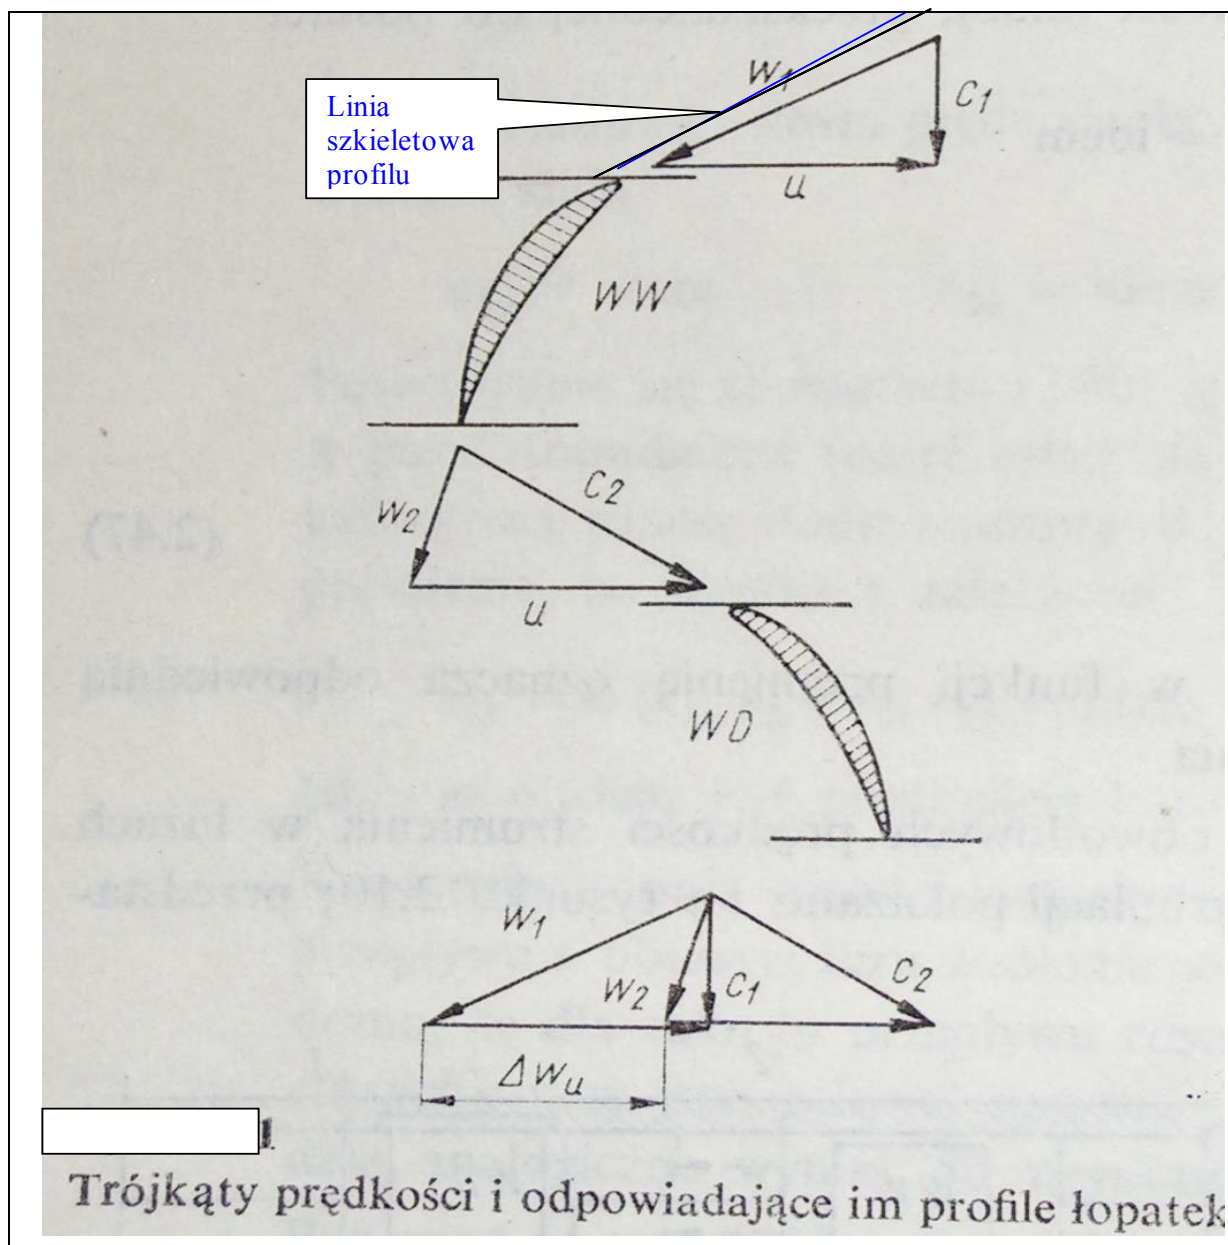
Należy zauważyć, że komora ta powoduje zmianę parametrów przepływu powietrza wobec standardowego rozwiązania, w którym palisady profilów stopnia wirnikowego następują bezpośrednio po palisadzie łopatek stopnia kierowniczego i na odwrót (patrz rys.1).

Rys.1. Zobrazowanie wektorowe tzw. trójkąty prędkości opisujące przepływ powietrza w sprężarce, w której łopatki wirnikowe znajdują się w zasięgu oddziaływania wstępnego zawirowania strumienia wytwarzanego przez łopatki kierownic i na odwrót.

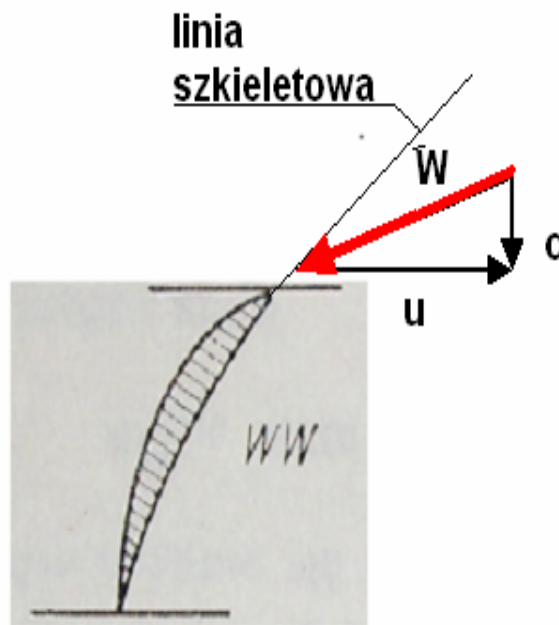
Rozpatrując przypadek, gdy w strumieniu przepływającego powietrza pojawi się ciało obce o gęstości (masie) większej niż powietrze, w wyniku oddziaływania sił bezwładności oraz braku oddziaływania palisad łopatek wirnikowych i kierowniczych, jego prędkość i kierunek  $c_{co}$  ulegać będą znaczącym zmianom względem unoszącego je powietrza. Zmiana kierunku i wielkości wektora  $c_{co}$  opisującego ruch ciała obcego wchodzącego na łopatki wirnikowe VI stopnia spowoduje zmianę wektora prędkości względnej ( $w_{co}$ ), a w konsekwencji utratę styczności kierunku przemieszczania się tego ciała z linią szkieletową profilu łopatek wirnikowych VI stopnia sprężarki (patrz rys. ), co w efekcie doprowadzi do wysokoenergetycznego zderzenia ciała obcego z piórem łopatki.

Rys.2 Zobrazowanie wpływu zmiany kierunku i wielkości wektora  $c_{co}$  opisującego ruch ciała obcego wchodzącego na łopatki wirnikowe powodujące zmianę wektora prędkości względnej ( $w_{co}$ ), a w konsekwencji utratę styczności kierunku przemieszczania się tego ciała z linią szkieletową profilu łopatek.
