**MINISTERSTWO TRANSPORTU  
PAŃSTWOWA KOMISJA BADANIA WYPADKÓW LOTNICZYCH**

**RAPORT KOŃCOWY  
WYPADKU LOTNICZEGO**

**zdarzenie nr: 37/05**

**Samolot PZL-104 Wilga 35, SP-ZOI**

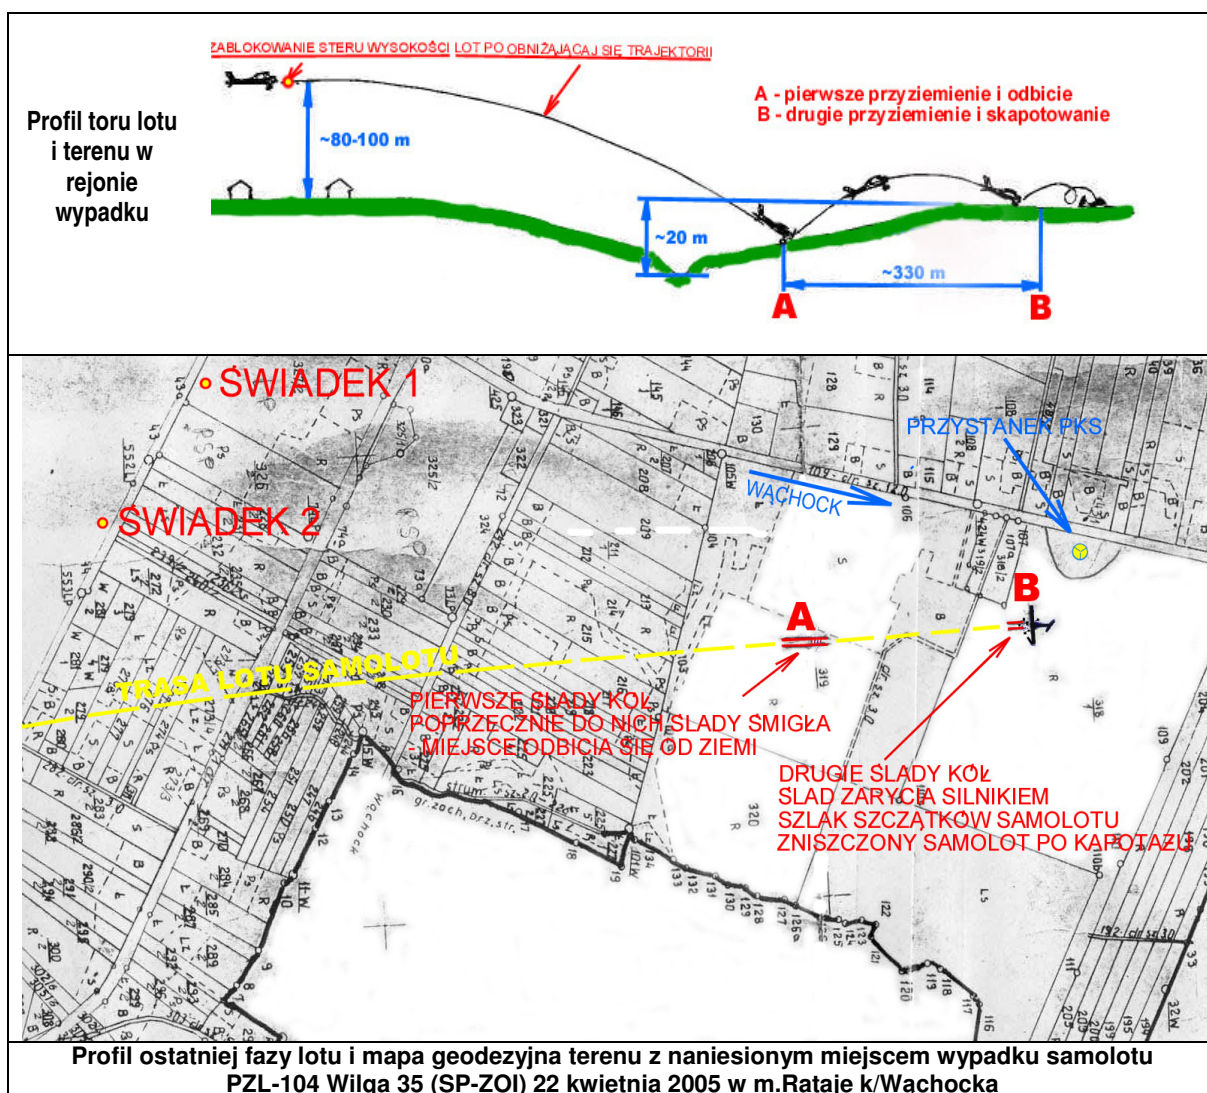
Współrzędne geograficzne miejsca wypadku (tj. miejsca lokalizacji szczątków rozbitego samolotu według GPS straży pożarnej – pkt B na rysunku): długość 21,0153, szerokość 51,0625.

- kadłub złamany między ścianą ogniową a wręgą No2 (struktura całkowicie rozdzielona i zniszczona, ograniczone połączenie możliwe dzięki szczątkom wręgi No2 i elementom systemu sterowania),
- wręga No2 zniszczona,
- kadłub złamany na wrędze No4,
- część kabinowa całkowicie zniszczona, rozdzielona na podzespoły: dach (utrzymujący się jako całość z centropłatem i ze skrzydłami) oraz część podłogową (w znacznym stopniu zniszczoną i poodkształcaną),
- tylna część kadłuba począwszy od przestrzeni bagażnika mniej uszkodzona, z licznymi wgnieceniami i lokalnymi przebiciami,

- zakończenie kadłuba uszkodzone po złamaniu się w bok statecznika pionowego (wskutek kapotażu) i wyrwaniu usterzenia poziomego (przez siłę działającą asymetrycznie w płaszczyźnie usterzenia poziomego),
- oderwane oba stopnie wejściowe do kabiny.
