298/06

RAPORT KOŃCOWY

z badania zdarzenia lotniczego statku powietrznego o maksymalnym ciężarze startowym nie przekraczającym 2250 kg*

- 1. Rodzaj zdarzenia:** WYPADEK
- 2. Badanie przeprowadził:** Zespół Badawczy PKBWL.
- 3. Data i czas lokalny zaistnienia zdarzenia:** 23 września 2006 r., godzina 14:19 LMT.
Wszystkie czasy w raporcie oprócz prognozy obszarowej to czasy lokalne.
- 4. Miejsce startu i zamierzonego lądowania:** Lotnisko ŻAR koło Żywca EPZR.
- 5. Miejsce zdarzenia:** Międzybrodzie Bielskie; N49°47'34,94'' E019°12'32.87"
- 6. Rodzaj, typ, znaki rozpoznawcze, właściciel statku powietrznego, użytkownik, opis uszkodzeń:** samolot PZL-104 Wilga 35, SP-EBF, właściciel - Aeroklub Polski, użytkownik - CSS AP w Lesznie.

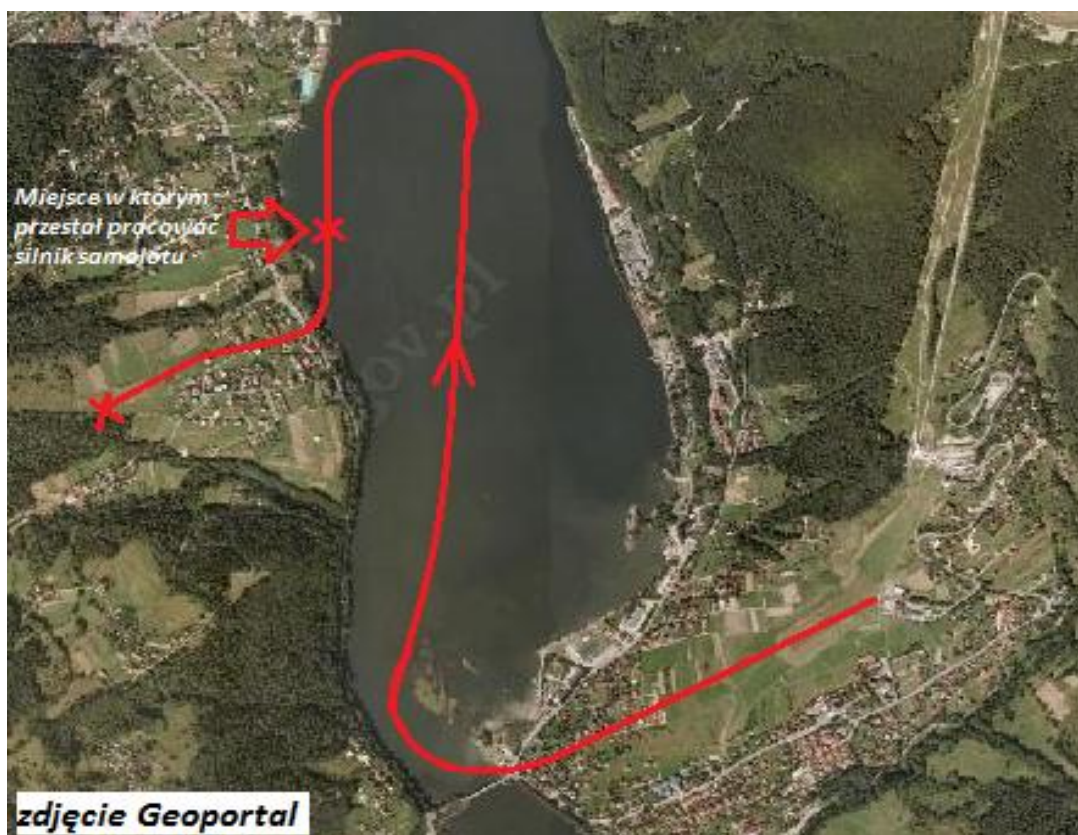
Po wykonaniu 10. lotów, w godzinach południowych, do samolotu zatankowano 107 l paliwa. O godzinie 14:17 samolot wystartował do kolejnego 13. lotu holując szybowiec PUCHACZ. Po około 1,5 min. lotu, będąc nad jeziorem Międzybrodzkim na wysokości około 150 m (QFE), zespół wykonał zakręt o 180° w lewo. Po ok. 10 s, po wyprowadzeniu samolotu z zakrętu na kurs południowy, silnik samolotu przerwał pracę. Pilot szybowca natychmiast się wyczepił i w locie swobodnym powrócił do lotniska. Lot szybowca trwał 7 min. Po wyczepieniu się szybowca silnik samolotu wznowił pracę, ale po kilku sekundach ponownie zatrzymał się i definitywnie przestał pracować. Pilot samolotu podjął decyzję o lądowaniu awaryjnym na terenie dolnego odcinka nartostrady w Międzybrodziu Białskim. Pilot wykonał zakręt w prawo i wyszedł na prostą do lądowania z kursem około 230°. Po wychyleniu pełnych klap wykonał lądowanie awaryjne pod stok. Ponieważ nawierzchnia nartostrady na dolnym odcinku była miękka i porośnięta wysoką trawą, dobieg był bardzo krótki i wynosił zaledwie 29 m. Intensywne hamowanie spowodowało, że samolot w końcowej fazie dobiegu skapotował.
