**MINISTERSTWO TRANSPORTU  
PAŃSTWOWA KOMISJA BADANIA WYPADKÓW LOTNICZYCH**

# **RAPORT KOŃCOWY**

**zdarzenie nr: 108/06**

**Samolot An-2R, SP-FLY  
24 maja 2006, Krępsko k/Piły**

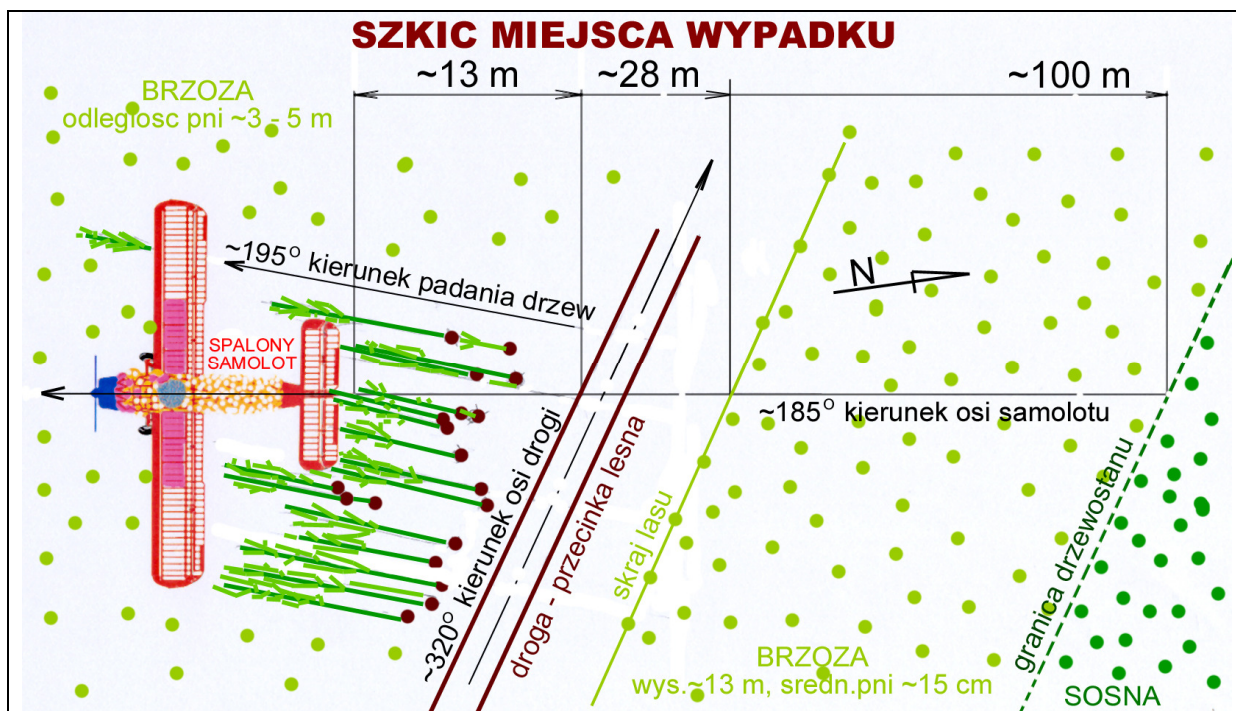
1. KADŁUB: całkowicie spalony, zamienił się w warstwę utlenionego żużlu; ocalał tylko uszkodzony pożarem tylny segment ze statecznikiem pionowym i podwoziem tylnym.
2. KABINA: całkowicie spalona, elementy częściowo stopione; dawały się zidentyfikować szczątki sterownic ręcznych i szkielet oszklwienia kabiny.

5. USTERZENIE: przetrwało pożar jako opalony szkielet.
6. PODWOZIE: podwozie główne w wyniku pożaru oddzielone od zniszczonego kadłuba, uszkodzone pożarem; podwozie tylne pozostało przy uszkodzonym tylnym segmencie kadłuba.

7. ZESPÓŁ NAPĘDOWY: silnik znacznie uszkodzony pożarem w rejonie agregatów, obudowy niektórych agregatów częściowo nadtopione, wyposażenie przedziału agregatów silnika spalone bądź stopione; łożo silnika uszkodzone (wygięte pręty); śmigło: jedna z łopat zgięta znacznie (pod spód samolotu), druga lekko zgięta przy końcówce, dwie pozostałe bez widocznych uszkodzeń; osłony silnika zniszczone w rejonie przedziału agregatów (stopione), ocalały częściowo w rejonie przedniej części silnika; kanał dolotowy do gaźnika z prawidłowo działającą klapką.

12. APARATURA AGROLOTNICZA: ocalały i opalone i zniekształcone rury opryskowe z uszkodzonymi atomizerami; zbiornik chemikaliów w kadłubie całkowicie spłonął.
