**MINISTERSTWO TRANSPORTU
PAŃSTWOWA KOMISJA BADANIA WYPADKÓW LOTNICZYCH**

RAPORT KOŃCOWY

zdarzenie nr: 261/06

**statek powietrzny: samolot ultralekki EOL 2 Gemini;
OK-JUA81**

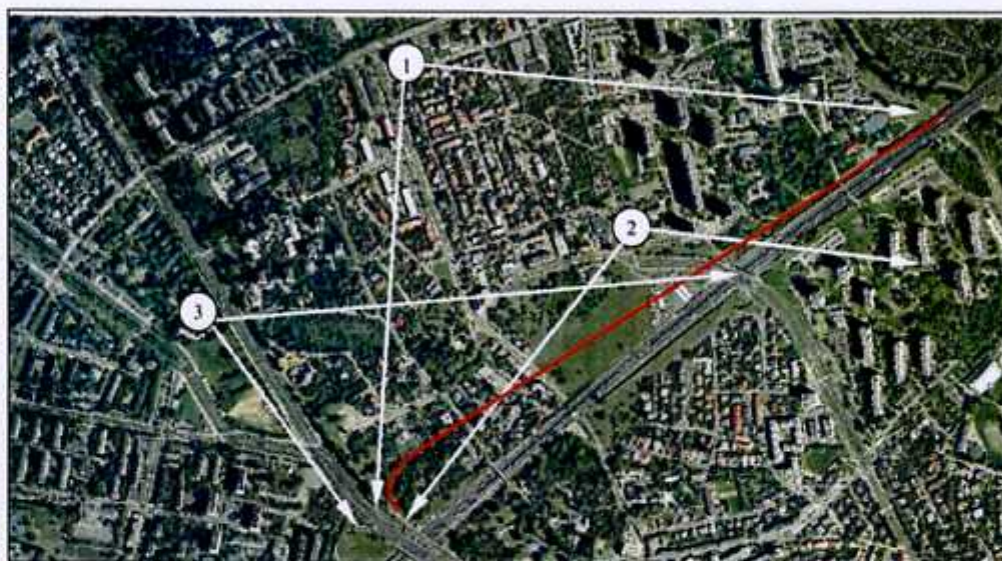
wiatr mógł wpłynąć na niezamierzone pogłębienie zakrętu, co było niekorzystne dla sterowności przeciążonego samolotu na okołokrytycznej prędkości lotu. W trakcie zakrętu instruktor dopuścił do tego, że samolot osiągnął prędkość przeciągnięcia, wykonał obrót autorotacyjny i z dużym kątem pochylenia ok. 80° zderzył się z ziemią, uderzając w jezdnię najpierw końcówką lewego skrzydła, a następnie przodem kadłuba, po czym uległ zapaleniu i całkowitemu zniszczeniu. Załoga poniosła śmierć na miejscu.

Położenie i zasięg obserwacji świadków zdarzenia nr 1-3

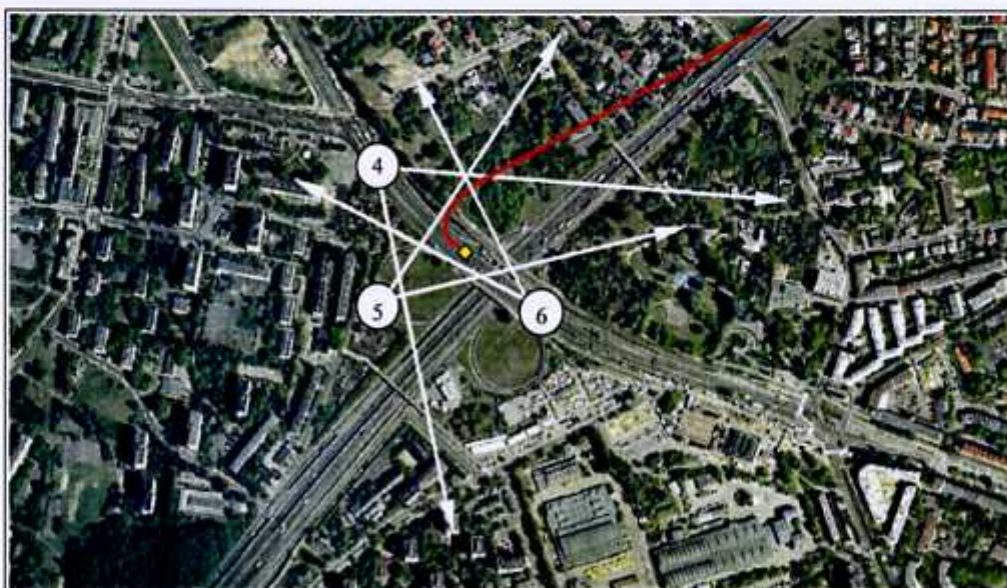
Położenie i zasięg obserwacji świadków zdarzenia nr 4-6
