**MINISTERSTWO TRANSPORTU
PAŃSTWOWA KOMISJA BADANIA WYPADKÓW LOTNICZYCH**

RAPORT KOŃCOWY

zdarzenie nr: 262/06

szybowiec SZD-50-3 „Puchacz” SP-3353

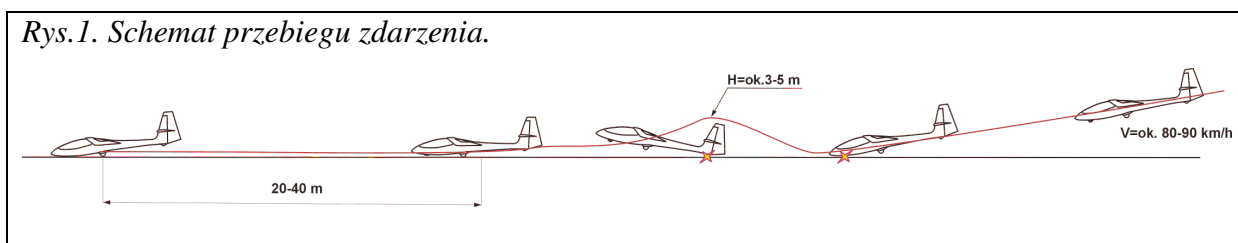
Uczeń-pilot uczestnicząca w wypadku przystąpiła do lotów w ostatniej kolejności. Loty samodzielne miała poprzedzić wykonaniem lotu sprawdzającego z instruktorem. Z powodu drobnych, lecz licznych błędów, instruktor zdecydował o powtórzeniu lotu sprawdzającego. W kolejnym locie uczeń-pilot wyeliminowała większość wcześniej popełnionych błędów i wykonała lot poprawnie, aż do końcowego etapu szybowania do lądowania (podprowadzenia). Jednak zamiast wykonać wyrównanie na nakazanej wysokości 2-3 m, a następnie wytrzymanie - kontynuowała lot z dotychczasowym kątem szybowania. W wyniku tego szybowiec uderzył dynamicznie przednim kółkiem w nawierzchnię lotniska, odbił się unosząc na wysokość około 3-5 m i zadzierając maskę ponad linię horyzontu, po czym przyziemił na tylną płożę a następnie na koło główne. Po przyziemieniu przednia część kadłuba opadła na ziemię i w tym położeniu szybowiec przemieszczał się aż do zatrzymania. W końcowej fazie dobiegu szybowiec odchylił się w prawo o około 20° . Długość dobiegu wyniosła około 20-40 m. Po jego zakończeniu załoga opuściłaabinę. Oględziny przedniej części kadłuba ujawniły wepchnięcie przedniego kółka w głąb kadłuba i zniszczenie błotnika. Po tym zdarzeniu loty zakończono i ściągnięto szybowiec do hangaru.

Zakres i charakter uszkodzeń świadczy o dużej energii uderzenia przednim kółkiem o ziemię. Prędkość szybowania podczas podejścia do lądowania wynosiła około 80-90 km/h. Brak wyrównania spowodował, że uderzenie przednim kółkiem o ziemię odbyło się z prędkością zbliżoną do tej wartości. Prawidłowe przyziemienie powinno nastąpić na główne, amortyzowane koło podwozia przy prędkości 65-75 km/h. W takim przypadku, kółko przednie powinno znajdować się na wysokości około 15-25 cm nad ziemią. Dodatkowym czynnikiem sprzyjającym powstaniu uszkodzeń jest fakt, że przednie kółko nie jest amortyzowane. Instruktor-pilot oświadczył, że dokonane przez niego oględziny śladów dobiegu na nawierzchni lotniska wykazały, iż uderzenie przednim kółkiem nastąpiło w niewielki dołek. Z uwagi na zbyt późne powiadomienie o zdarzeniu Komisja nie miała możliwości zweryfikowania tej informacji. Poza tym, żadnych informacji na ten temat nie zawierają oświadczenia ucznia-pilota oraz świadków zdarzenia.

Silne uderzenie o ziemię oraz wzrost oporu aerodynamicznego po uniesieniu maski nad horyzont spowodowały znaczne wyhamowanie prędkości szybowca, co wpłynęło na skrócenie dobiegu, do zaledwie 20-40 m (długość dobiegu wg. schematu wykonanego przez instruktora-pilota). Dodatkowym czynnikiem hamującym mógł być opór stwarzany przez zniszczone elementy błotnika, oraz krawędzie komory przedniego kółka, trące o nawierzchnię lotniska. Długość dobiegu podczas prawidłowego lądowania powinna wynosić około 60-80 m przy użyciu hamulca głównego koła, do około 90-110 m bez użycia hamulca.
