**MINISTERSTWO TRANSPORTU  
PAŃSTWOWA KOMISJA BADANIA WYPADKÓW LOTNICZYCH**

## **RAPORT KOŃCOWY**

**zdarzenie nr: 331/06**

**statek powietrzny: UFM 13 Lambada OK-LUA 41**

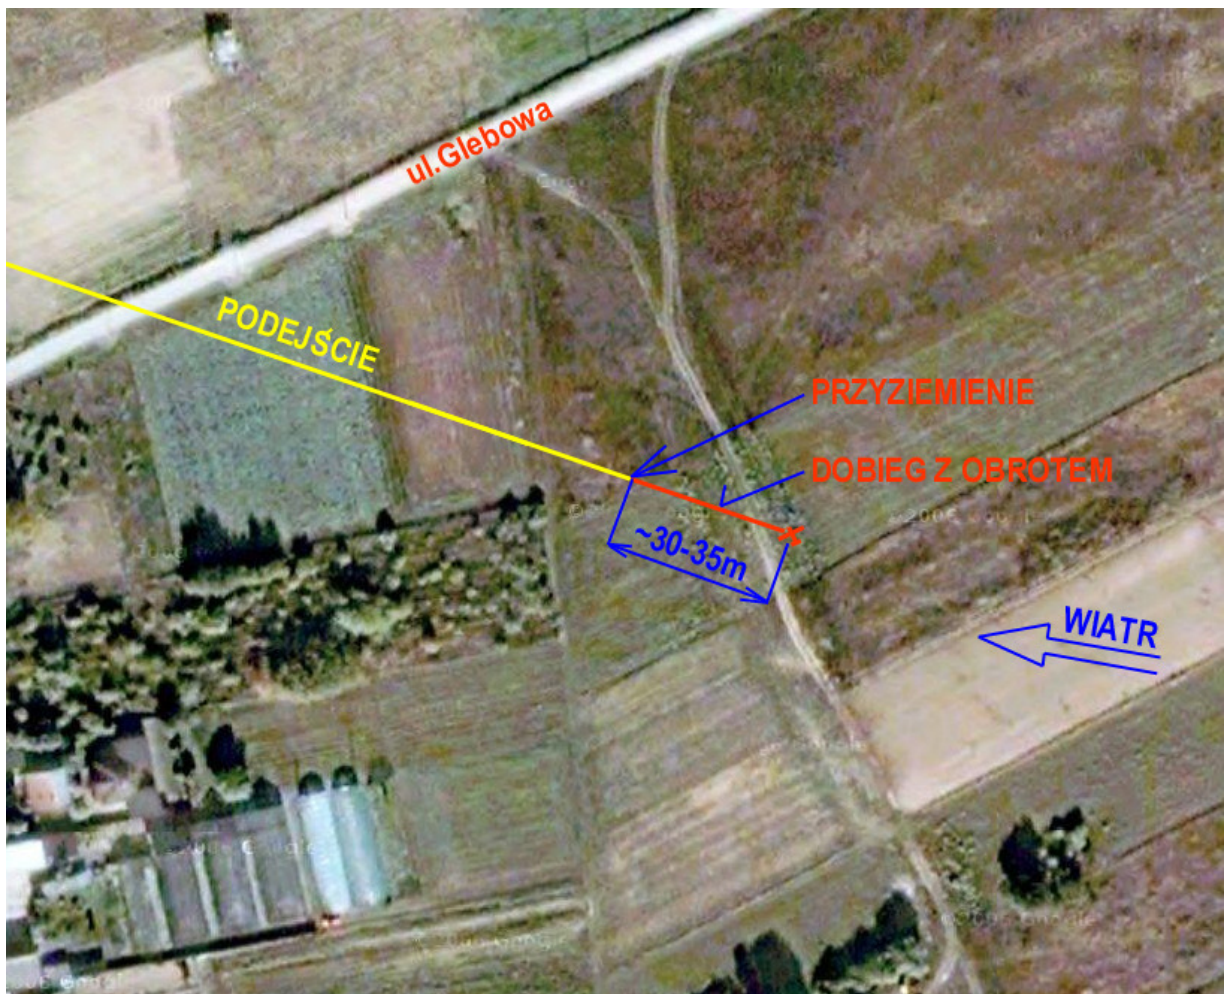
Rys. 3. Końcowy etap podejścia do lądowania i lądowanie.

Nawierzchnia w miejscu przyziemia i początku dobiegu była nierówna, zryta i spulchniona w wyniku prac polowych przeprowadzonych kilka dni wcześniej (wykopki ziemniaków), dalsza część dobiegu przechodziła przez drogę polną i kończyła się w rzadko rosnących krzakach czarnej porzeczki. Gleba w miejscu lądowania była sucha.

Uwaga: Stan nawierzchni i upraw widoczny na zdjęciu inny, niż w dniu wypadku.
