**MINISTERSTWO TRANSPORTU  
PAŃSTWOWA KOMISJA BADANIA WYPADKÓW LOTNICZYCH**

**RAPORT KOŃCOWY  
POWAŻNY INCYDENT**

**zdarzenie nr: 359/06**

**statek powietrzny ATR 72-202, SP-LFA**

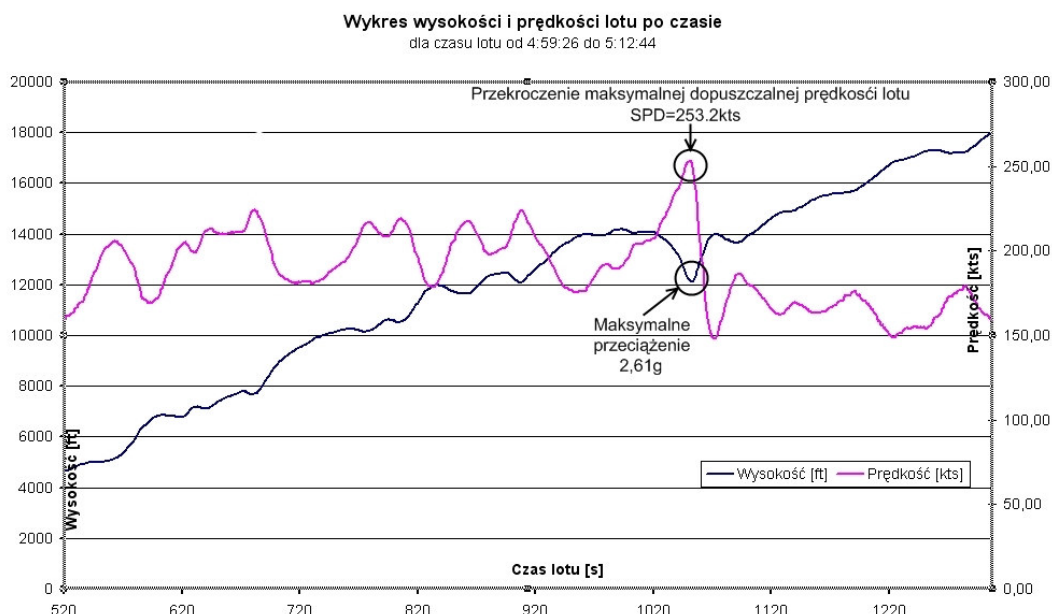
Rys. 1 Wykres zmian prędkości i wysokości krytycznej fazy lotu

Wykres wysokości i prędkości lotu przedstawiono na Rys. 1. Wycinek trasy samolotu po starcie z Bydgoszczy do zakończenia sytuacji krytycznej przedstawiono na Rys. 2.
