## RAPORT KOŃCOWY

### z badania zdarzenia statku powietrznego o maksymalnym ciężarze startowym nie przekraczającym 2250 kg\*

1. **Rodzaj zdarzenia:** INCYDENT
2. **Badanie przeprowadził:** PKBWL.
3. **Data i czas lokalny zaistnienia zdarzenia:** 22 kwietnia 2006 r., godz. 17:15 (LMT).

4. **Miejsce startu i zamierzonego lądowania:** Lotnisko Piotrków Trybunalski EPPT.
5. **Miejsce zdarzenia:** Lotnisko Piotrków Trybunalski EPPT.
6. **Rodzaj, typ, znaki rozpoznawcze, właściciel statku powietrznego, użytkownik, opis uszkodzeń:** Samolot SOCATA TB-20 Trinidad, nr fabr. 1917, MTOW 1400 kg, znaki rozp. SP-EAS, właściciel prywatny, użytkownik prywatny; jednosilnikowy, 4-5-miejscowy całkowicie metalowy wolnonośny dolnopłat z chowanym podwoziem trójkołowym z kołem przednim; w wyniku incydentu nieznacznie uszkodzony.

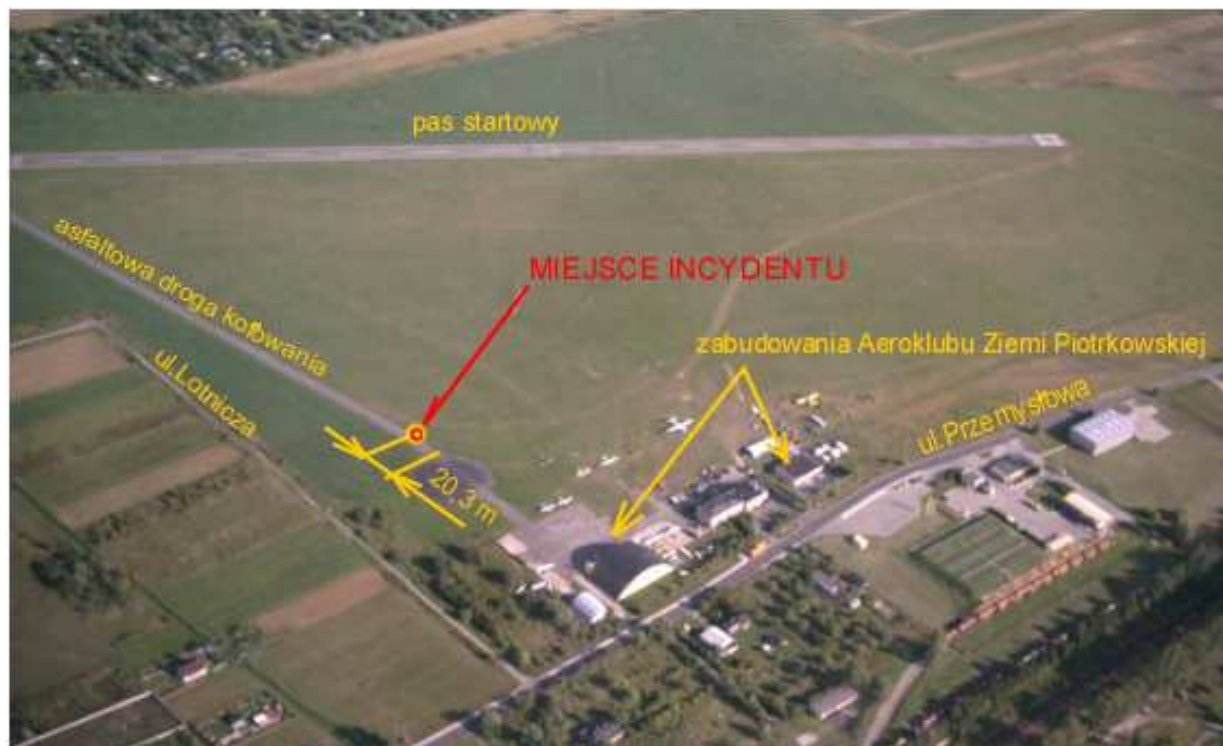
Fig.1 – Miejsce zdarzenia zaznaczone na zdjęciu lotniczym lotniska w Piotrkowie Trybunalskim.

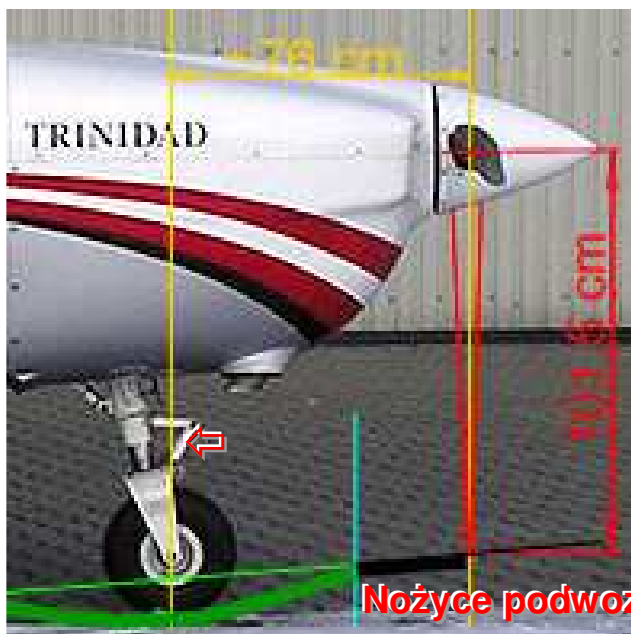
Fig.10 – Na fotografii sylwetki samolotu TB-20 Trinidad (SP-EAS) wykonanej przed incydemt naniesiono (z zachowaniem skali) łopatę śmigła, profil podłoża na linii kołowania oraz odpowiednie wymiary. Linia zielona oznacza podłoże trawiaste, czarna – asfalt.  
Foto: internet

Przy takich wartościach wymiarów zagłębienia nawet w normalnych warunkach kołowania mogło jednak dojść do kontaktu końcówek łopat śmigła z podłożem podczas wjazdu na nawierzchnię asfaltową w przypadku samolotu o wymiarach takich (baza podwozia, położenie osi silnika względem osi goleni i osi koła podwozia przedniego, prześwit śmigła), jakimi charakteryzuje się SOCATA TB-20 Trinidad, o czym świadczy analiza wymiarowa zilustrowana na Fig.10, ukazująca chwilę pierwszego kontaktu śmigła z podłożem. Na Fig.10 zachowana została proporcjonalność wszystkich wymiarów, a uzyskana dokładność jest wystarczająca dla uzasadnienia powyższych wniosków.

„Dobicie” amortyzatora potwierdza analiza dwóch zdjęć samolotu SP-EAS przed incydemt i po incydencie (Fig.10 – pobrane z internetu i Fig.11 – wykonane przez PKBWL; p.powyżej) – wyraźnie widać różnicę katowego położenia górnego elementu nożyc podwozia przedniego względem osi jego goleni w analogicznych warunkach (t.j. samolot pusty), co pokazano na szkicu obok (Fig.12).
