318/07

RAPORT KOŃCOWY

z badania zdarzenia lotniczego statku powietrznego o maksymalnym ciężarze startowym nie przekraczającym 2250 kg*

- 1. Rodzaj zdarzenia:** WYPADEK
- 2. Badanie przeprowadził:** Zespół Badawczy PKBWL
- 3. Data i czas lokalny zaistnienia zdarzenia:** 25 lipca 2007 r., godzina 19:10 LMT.
Wszystkie czasy w raporcie oprócz komunikatu meteo to czasy lokalne.
- 4. Miejsce startu i zamierzonego lądowania:** Lotnisko Gotartowice koło Rybnika EPRG.
- 5. Miejsce zdarzenia:** Rybnik-Gotartowice N50°04'20.51" E18°37'24.07"
- 6. Rodzaj, typ, znaki rozpoznawcze, właściciel statku powietrznego, użytkownik, opis uszkodzeń:** samolot PZL-104 WILGA-35, SP-WEF, właściciel i użytkownik - Aeroklub ROW Rybnik
Uszkodzenia: uszkodzone obu łopat śmigła, uszkodzona wręga nr 2 przy przedniej krawędzi drzwi prawych, uszkodzenie drzwi prawych, uszkodzenie lewego i prawego bocznego oszklenia kabiny. Uszkodzenia pokazano na zdjęciach poniżej.

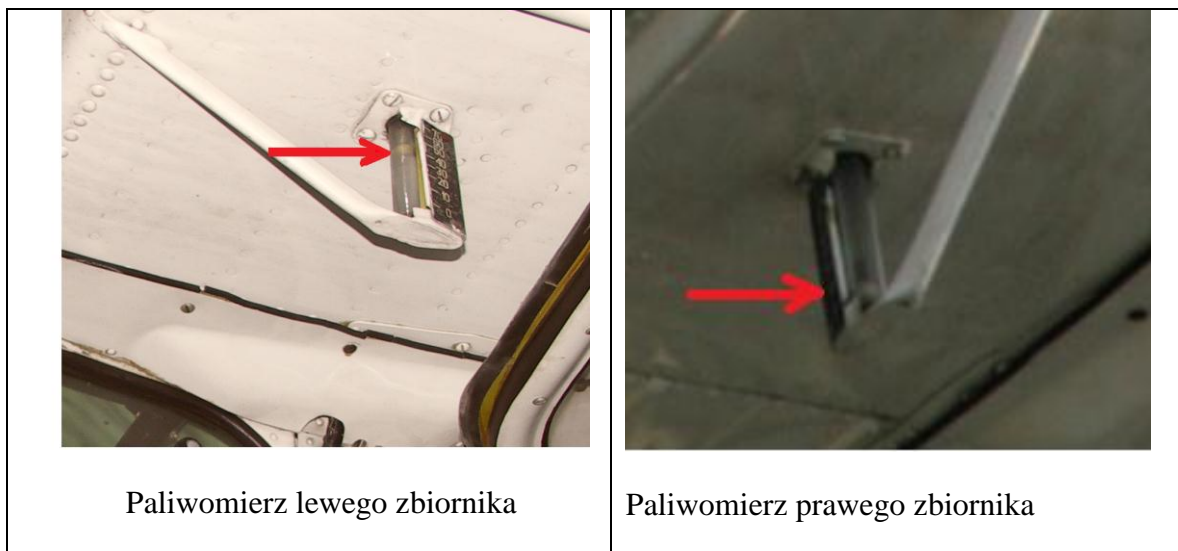
Widok samolot od przodu – stan jak po lądowaniu

Na miejsce wypadku przybył szef wyszkolenia, który powiadomił o wypadku dyrektora aeroklubu. W porozumieniu z PKBWL wykonano szkic i zdjęcia z miejsca wypadku, przeprowadzono wstępne oględziny samolotu. Pływakowe wskaźniki paliwa pokazywały znaczne różnice w stanie paliwa w zbiornikach skrzydłowych.

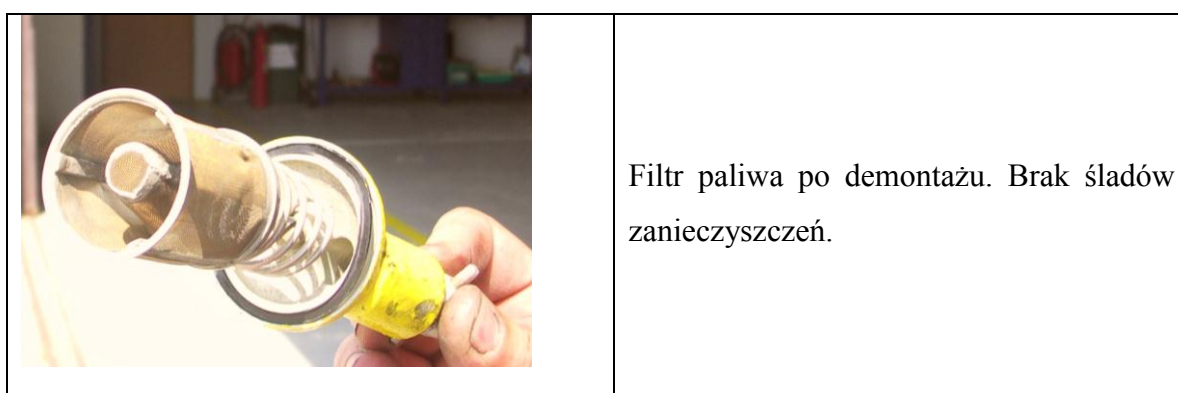
Udokumentowano fotograficznie zakres uszkodzeń – patrz zdjęcia w p. 6 raportu. Sprawdzone filtr paliwa i paliwo z odstoju - były czyste.
