**ALBUM ILUSTRACJI**  
**z wypadku samolotu Cessna 152; SP-AKP**  
**11 kwietnia 2007 r., lądowisko Częstochowa-Rudniki**

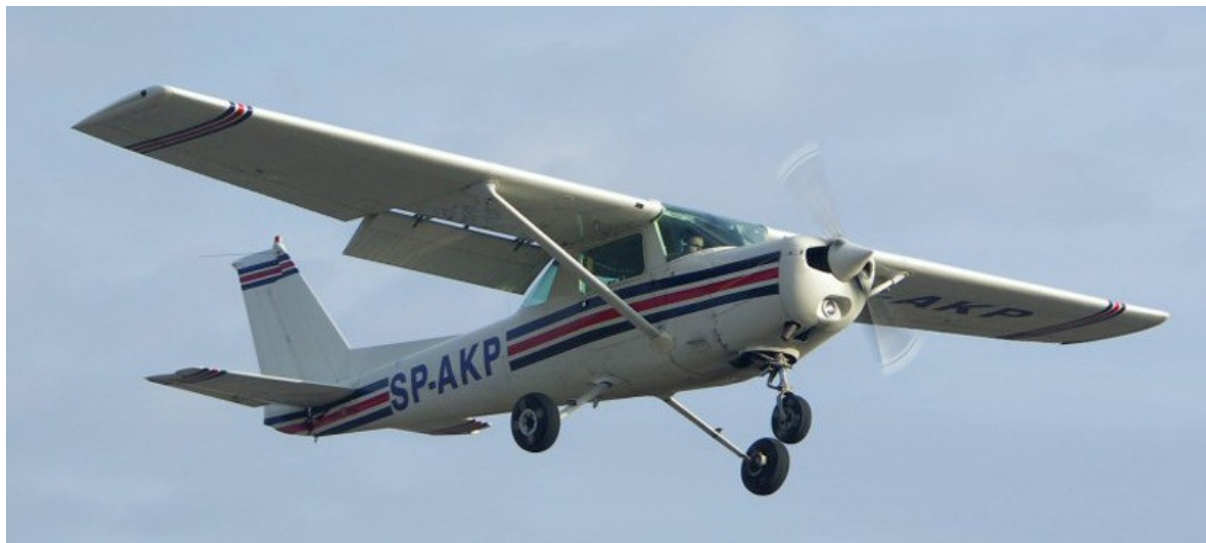
1 – Samolot Cessna 152 SP-AKP przed wypadkiem.

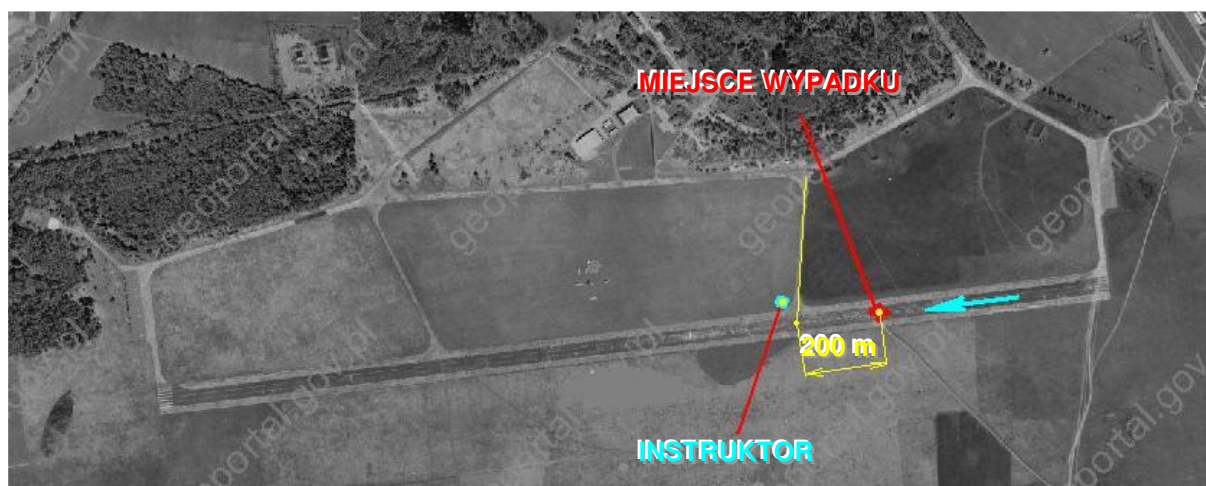
2 – Miejsce wypadku zaznaczone na zdjęciu lotniczym lądowiska Częstochowa-Rudniki – na pasie 08/26. Współrzędne geograficzne miejsca wypadku według GPS: N50°53'07,19"/E19°12'37,19". Niebieską strzałką zaznaczono kierunek podejścia do lądowania.

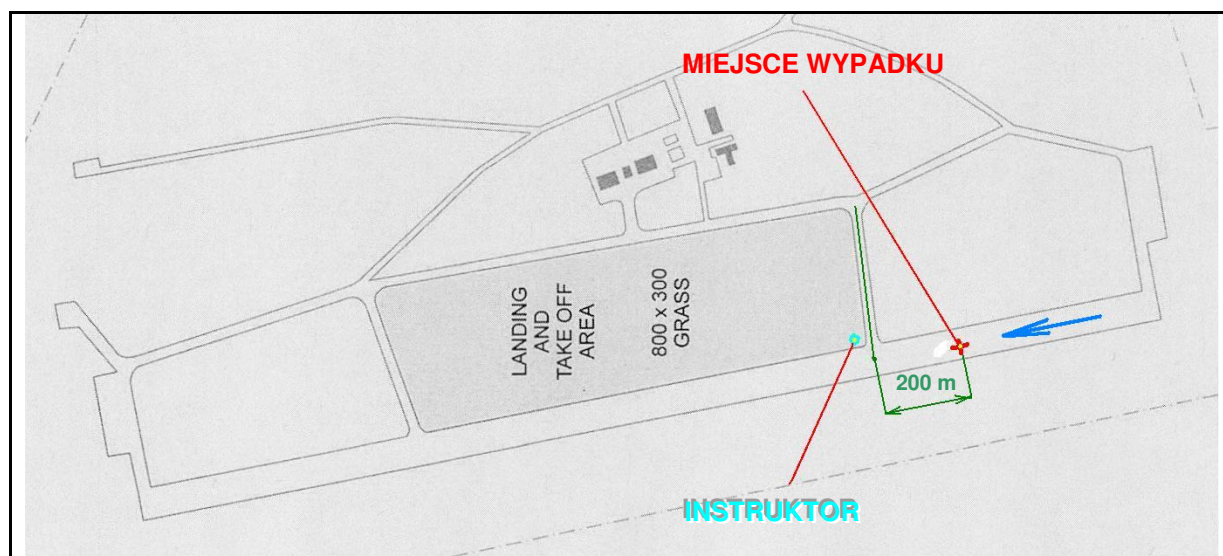
3 – Miejsce wypadku zaznaczone na planie lądowiska Częstochowa-Rudniki – na pasie 08/26. Współrzędne geograficzne miejsca wypadku według GPS: N50°53'07,19"/E19°12'37,19". Niebieską strzałką zaznaczono kierunek podejścia do lądowania.
