**ALBUM ILUSTRACJI**  
**z wypadku samolotu ultralekkiego WT-9 Dynamic; SP-SHAT**  
**17 kwietnia 2007 r., lotnisko Jelenia Góra (EPJG)**

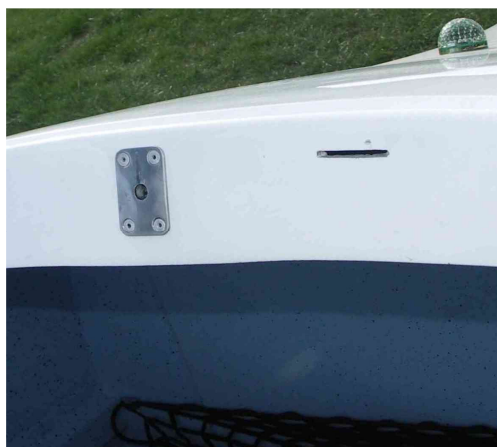
20 - Elementy zamka na kompozytowej wrędze kadłuba. Po lewej stronie widoczna metalowa nakładka z otworem pod rygiel, po prawej szczelina, w którą wsuwa się języczek zamka (zamykanego kluczykiem).

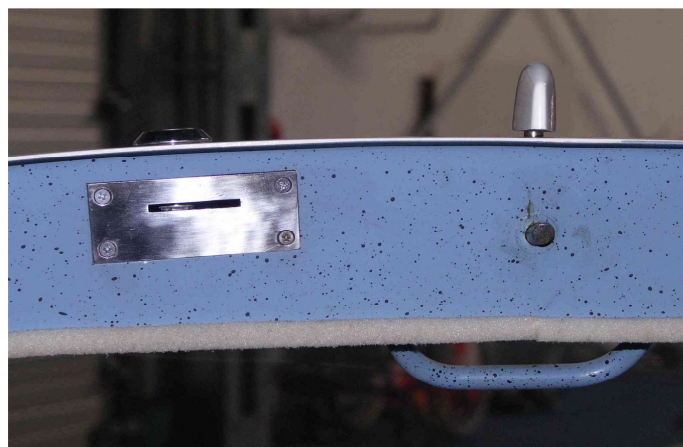
21 – Elementy zamka na ramie osłony kabiny. Po lewej stronie widoczna metalowa nakładka ze szczeliną, z której wysuwa się języczek zamka (zamykanego kluczykiem), a po prawej, w otworze, rygiel w położeniu schowanym. Nad ryglem widoczne obrotowe skrzydełko, a pod nim uchwyt wewnętrzny osłony.

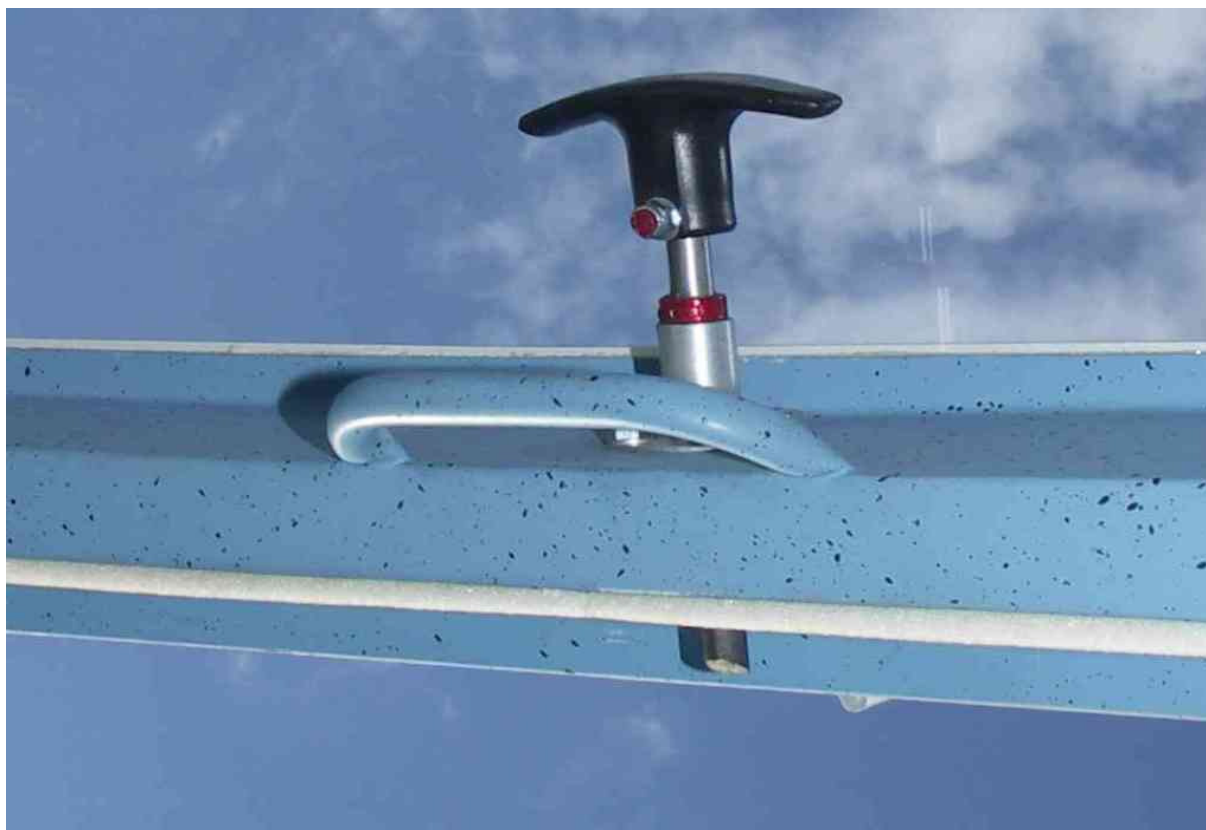
22 – Widok elementów zamka na osłonie kabiny od wewnątrz. Widoczny wewnętrzny uchwyt osłony i uchwyt rygla (czarny); rygiew w położeniu tylnym (jak przy zamkniętej osłonie) – widać wysunięty rygiew, a czerwony pierścień na rygiew przylega do tulejki prowadzącej.
