**ALBUM ILUSTRACJI**  
**z wypadku motoszybowca SZD-45A Ogar; SP-0066**  
**19 maja 2007 r., Olsztyn-Dajtki**

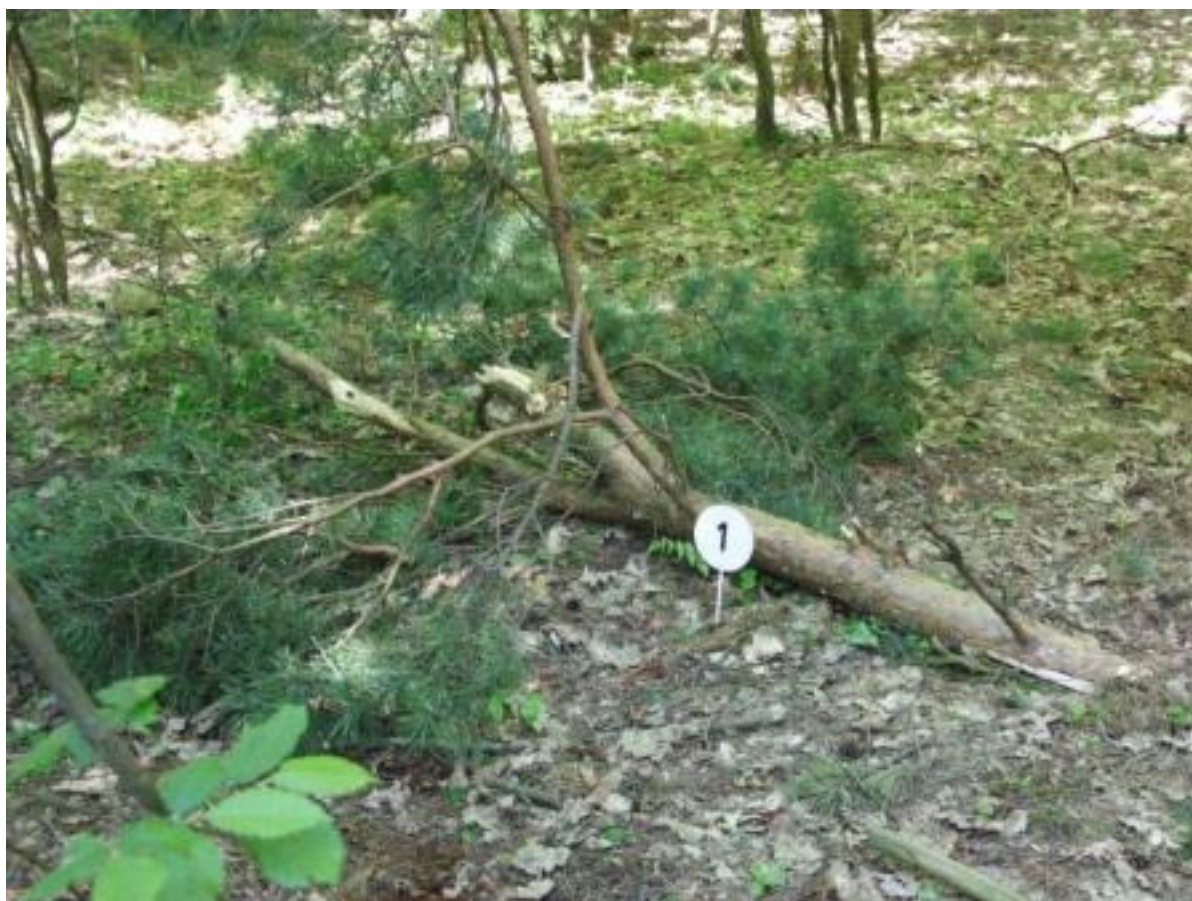
22 – Uszkodzenia roślinności – ścięty wierzchołek drzewa [fot.PKBWL].

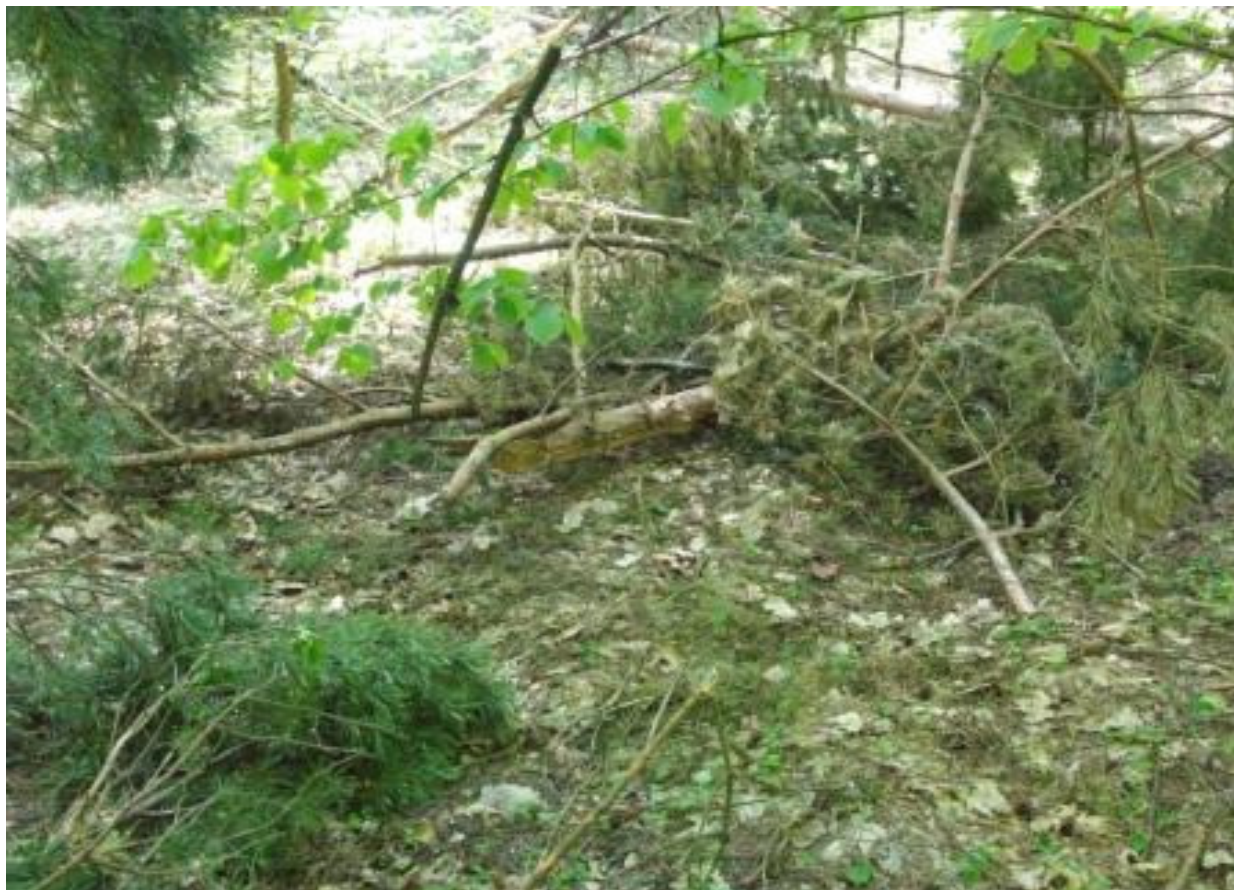
23 – Uszkodzenia roślinności – ścięte z drzew gałęzie [fot.PKBWL].

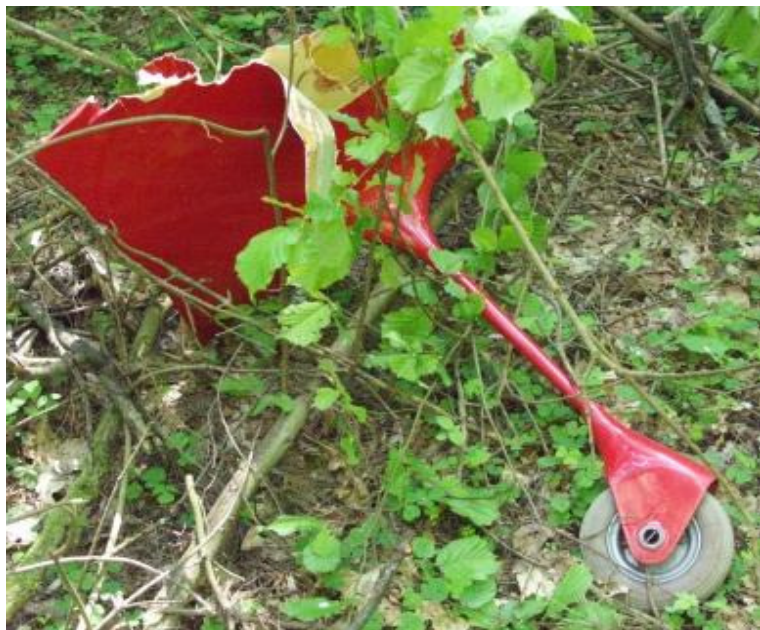
33 – Lewe podwozie podporowe z fragmentem skrzydła [fot.PKBWL].

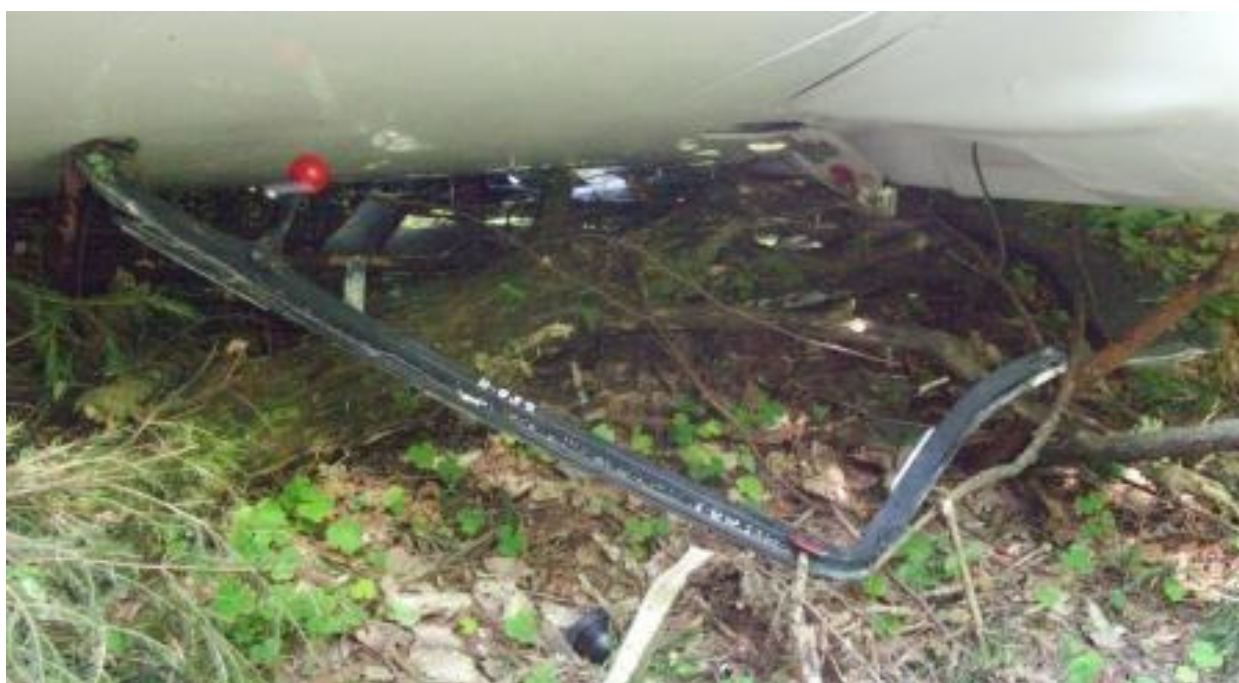
42 – Szczątki ramy osłony kabiny, przyciśnięte kadłubem motoszybowca [fot.PKBWL].

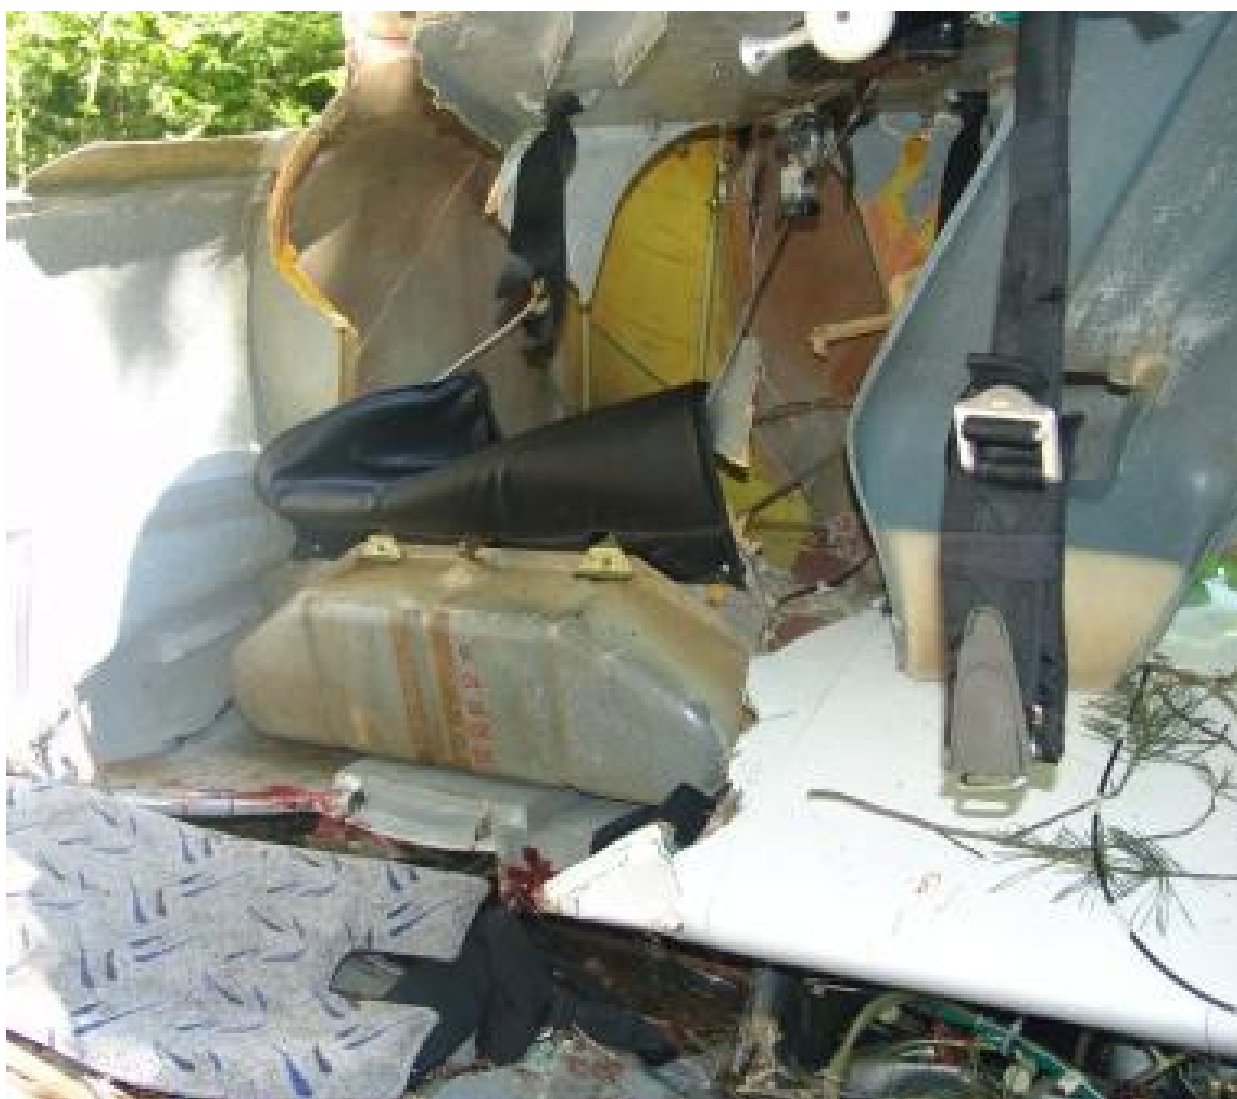
58 – Wnętrze zniszczonej gondoli kabiny – widoczny zbiornik paliwa i rozcięte pasy bezpieczeństwa [fot.AWM].

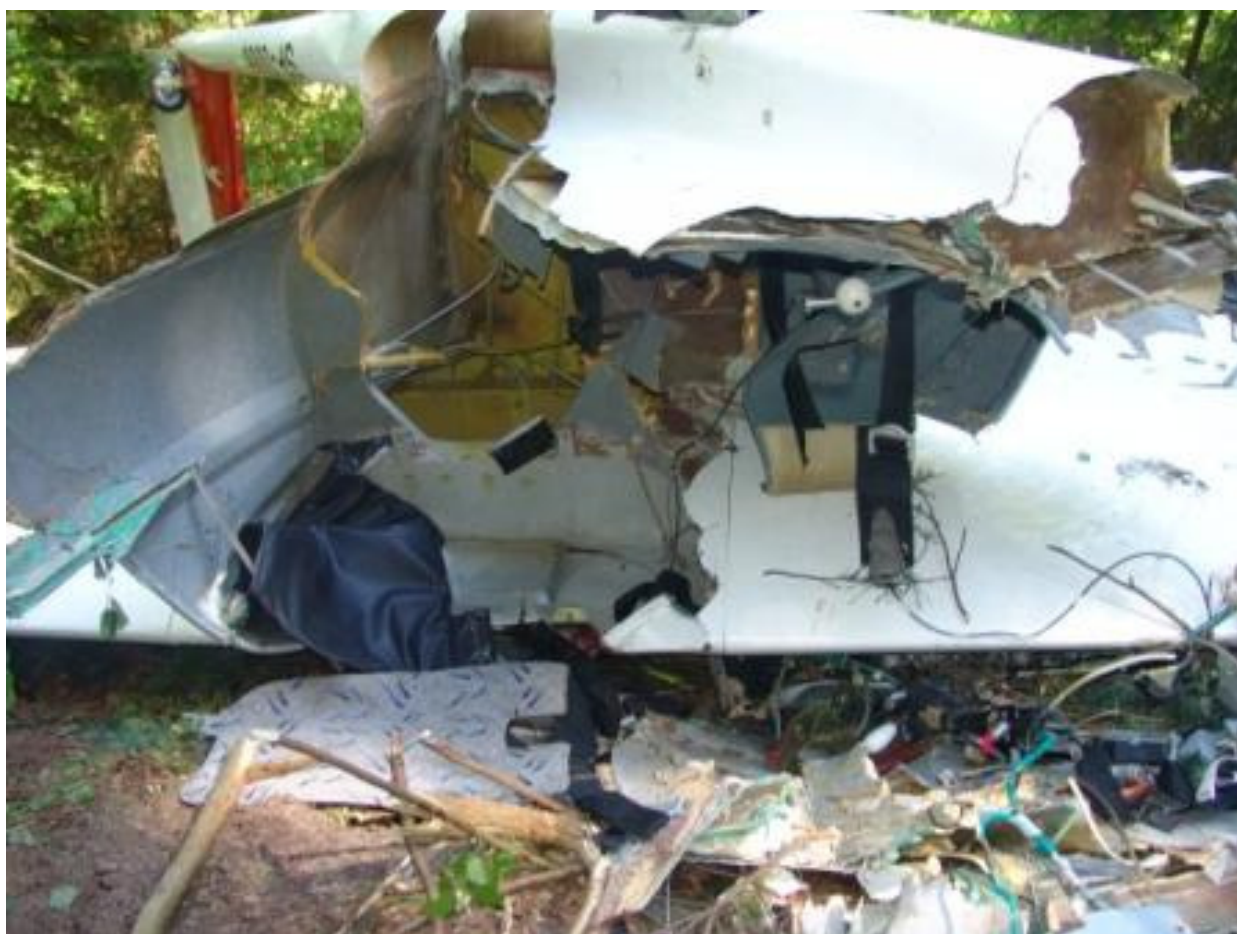
60 – Wnętrze zniszczonej gondoli kabiny i szczątki jej wyposażenia, zbiornik paliwa zdemontowany [fot.PKBWL].

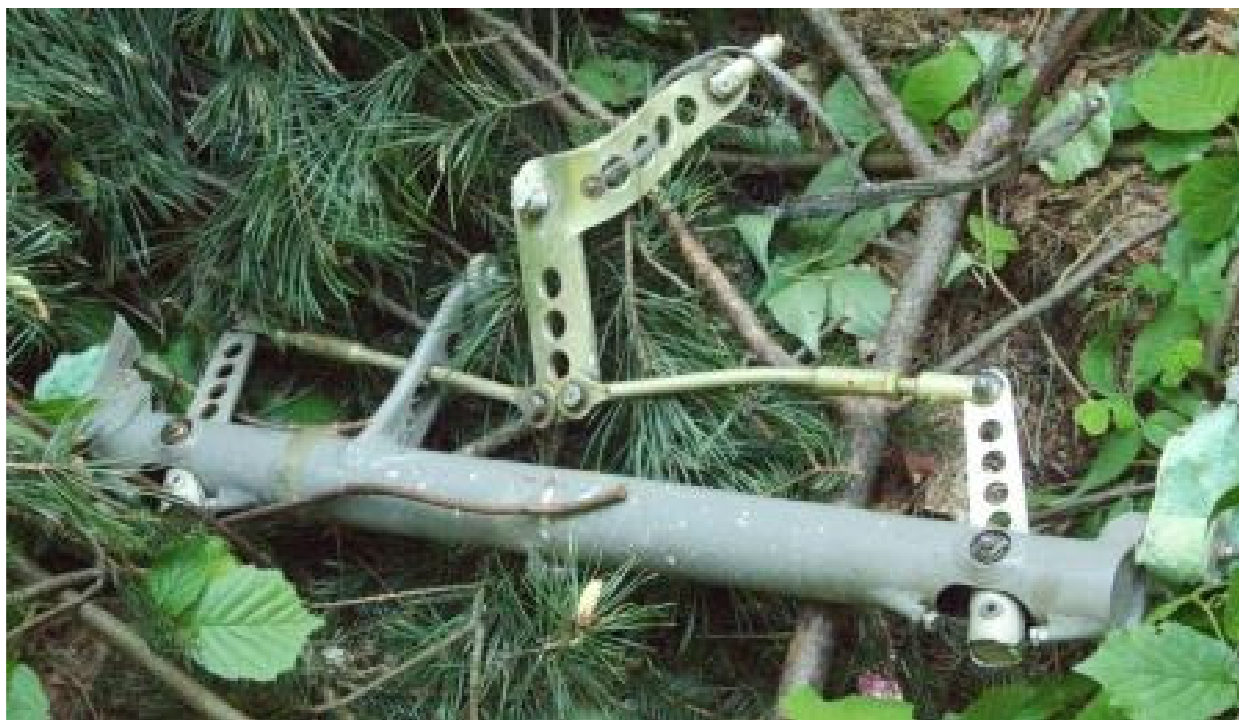
66 – Poprzeczna rura skrętna układu sterowania płotowcem w kabinie, z popychaczami, resztkami dźwigni i drążków sterowych [fot.PKBWL].

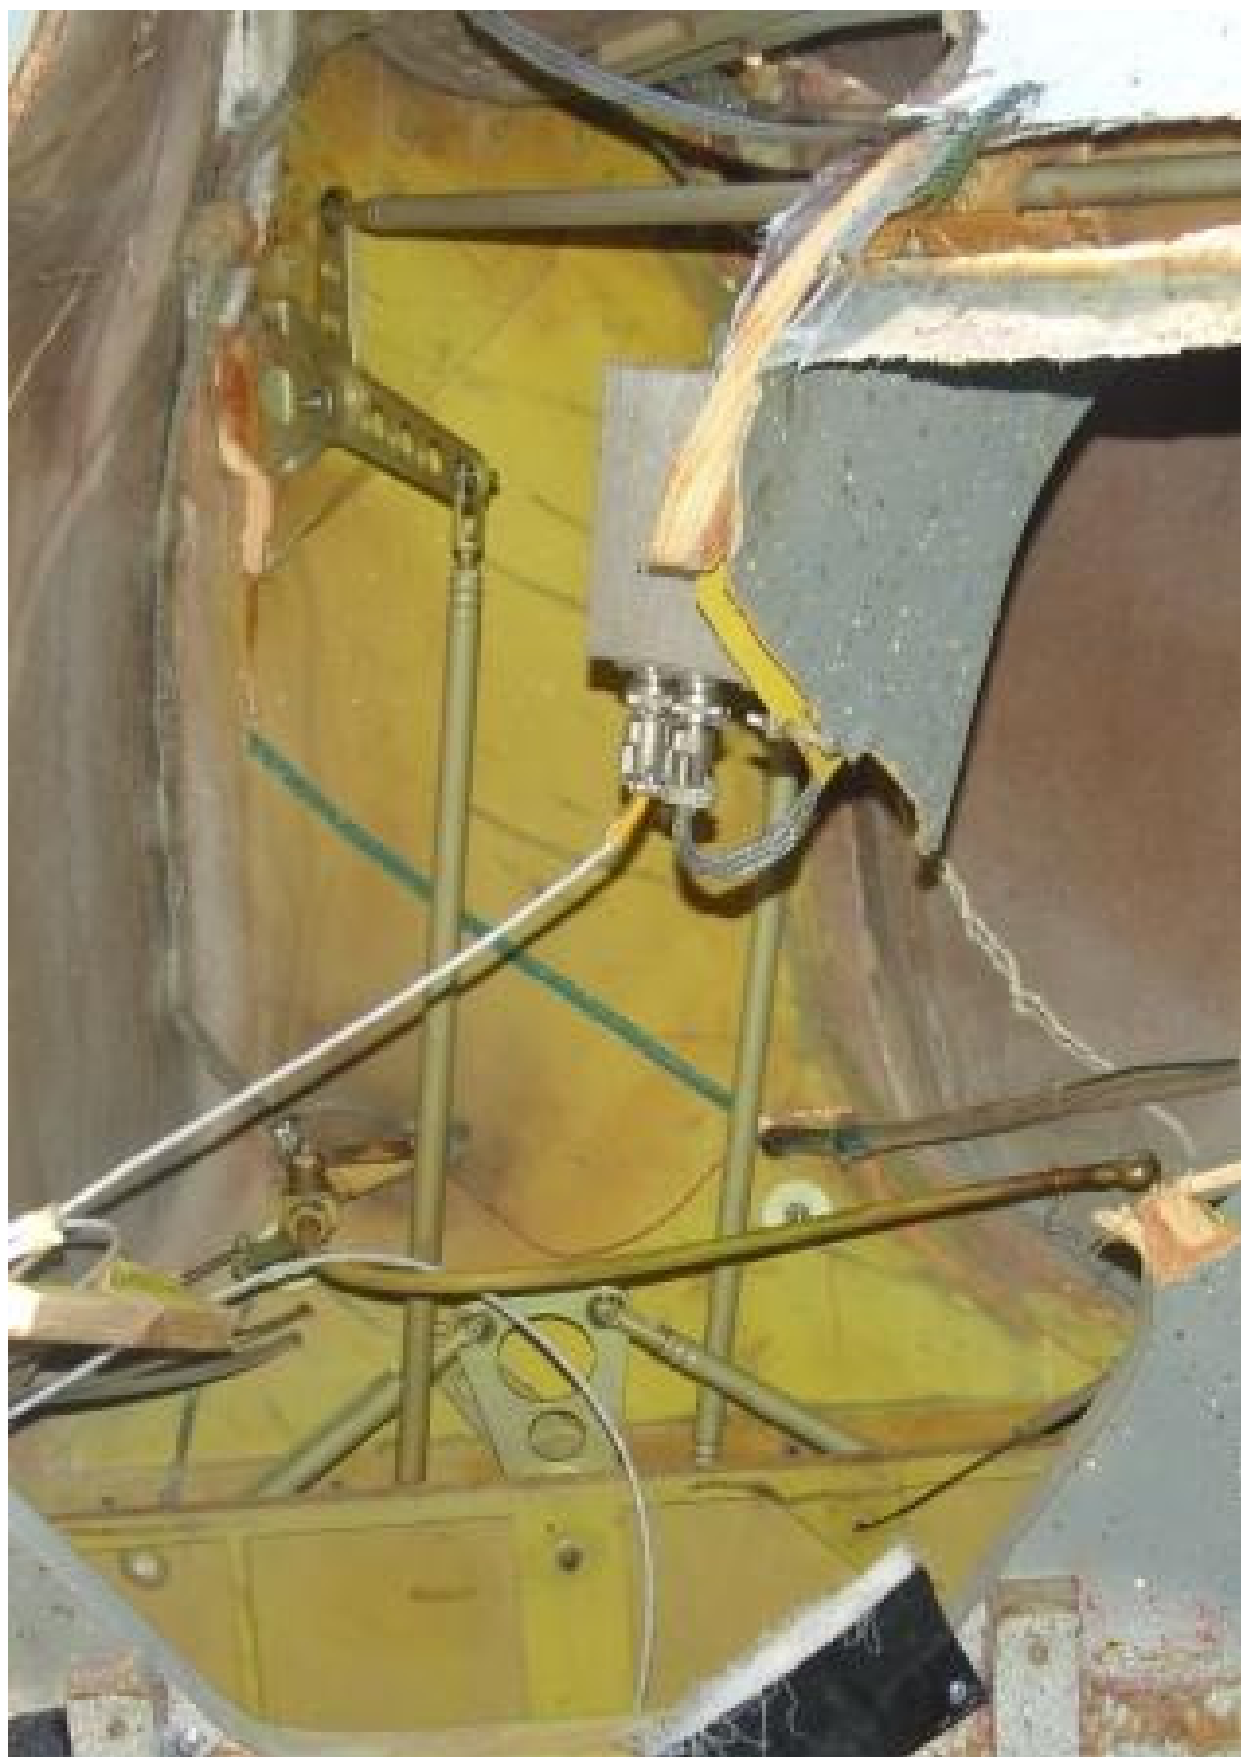
67 - Tylna część gondoli kadłubowej – widoczne nieuszkodzone połączenia popychaczy sterowania i odłączony od zdemontowanego zbiornika przewód paliwowy [fot.AWM].

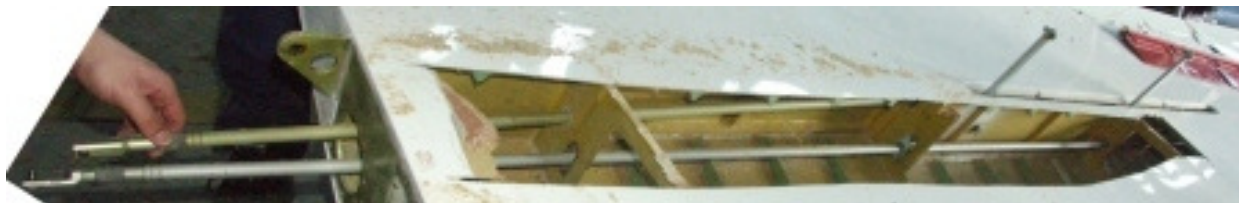
78 – Keson prawego skrzydła otwarty dla stwierdzenia ciągłości układów sterowania [fot.PKBWL].

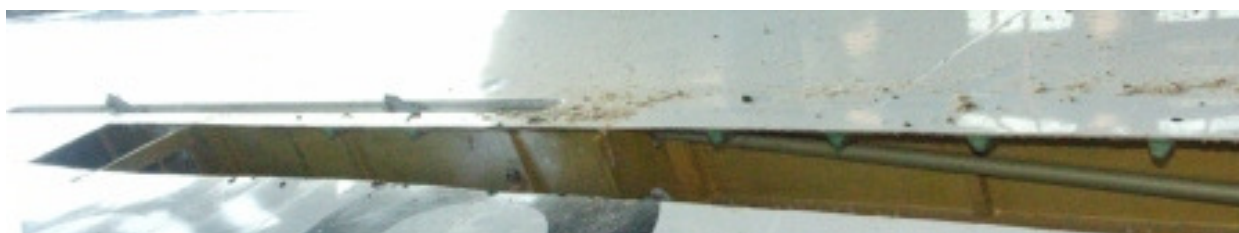
80 – Keson lewego skrzydła otwarty dla stwierdzenia ciągłości układów sterowania [fot.PKBWL].

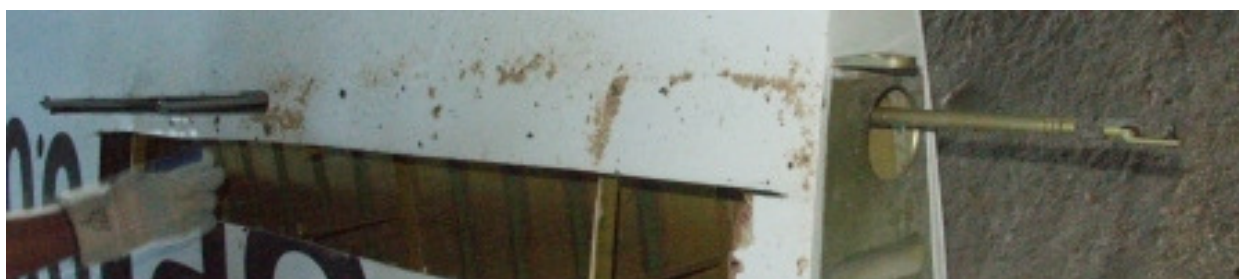
81 – Keson lewego skrzydła otwarty dla stwierdzenia ciągłości układów sterowania [fot.PKBWL].
