**ALBUM ILUSTRACJI**  
**z wypadku samolotu Cessna 150L; SP-KDS**  
**30 czerwca 2007 r., Kraków-Pobiednik**

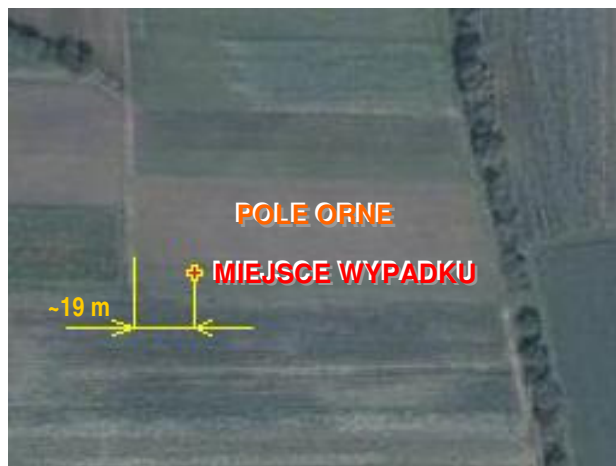
3 – Najbliższa okolica miejsca wypadku samolotu Cessna 150L zn.rozp. SP-KDS na zdjęciu satelitarnym. Po prawej stronie kadru rząd drzew na zachodnim obrzeżu terenu lotniska Kraków-Pobiednik. Samolot nadlatywał do miejsca wypadku z kierunku w przybliżeniu południowego.

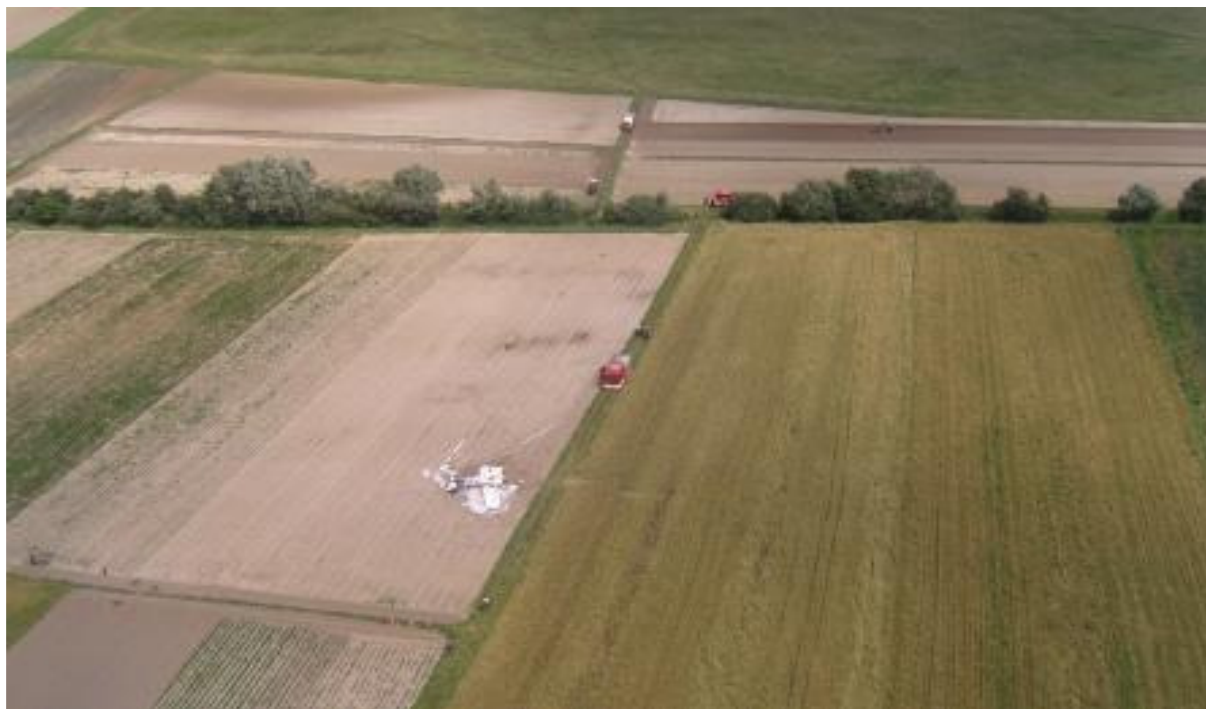
4 – Miejsce wypadku sfotografowane z samolotu od strony zachodniej. Teren lotniska w górnej części kadru.

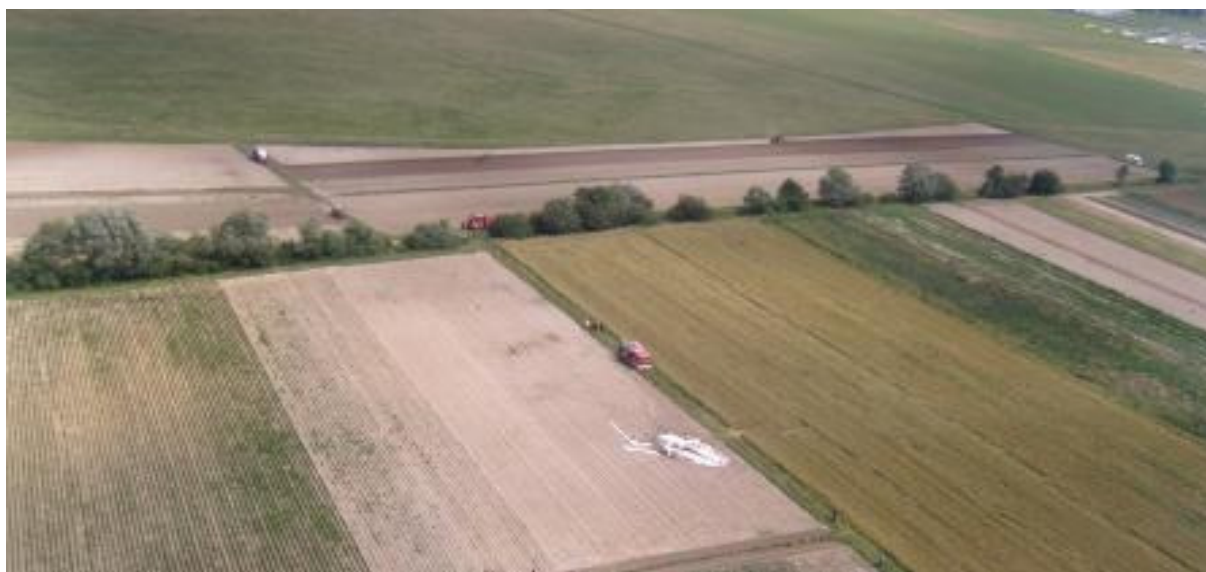
6 – Miejsce wypadku sfotografowane z samolotu od strony zachodniej. Teren lotniska w górnej części kadru. W prawym górnym rogu kadru widoczny pas startowy i samoloty zaparkowane przy hangarach.

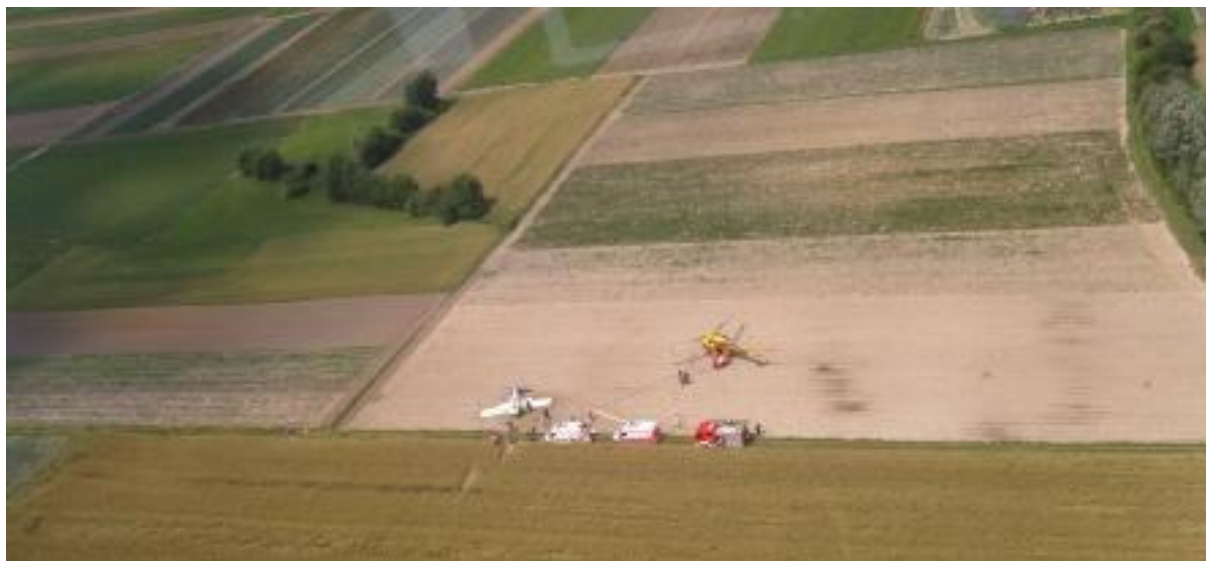
7 – Miejsce wypadku sfotografowane z samolotu od strony południowej, po przybyciu karetek pogotowia i śmigłowca sanitarnego.

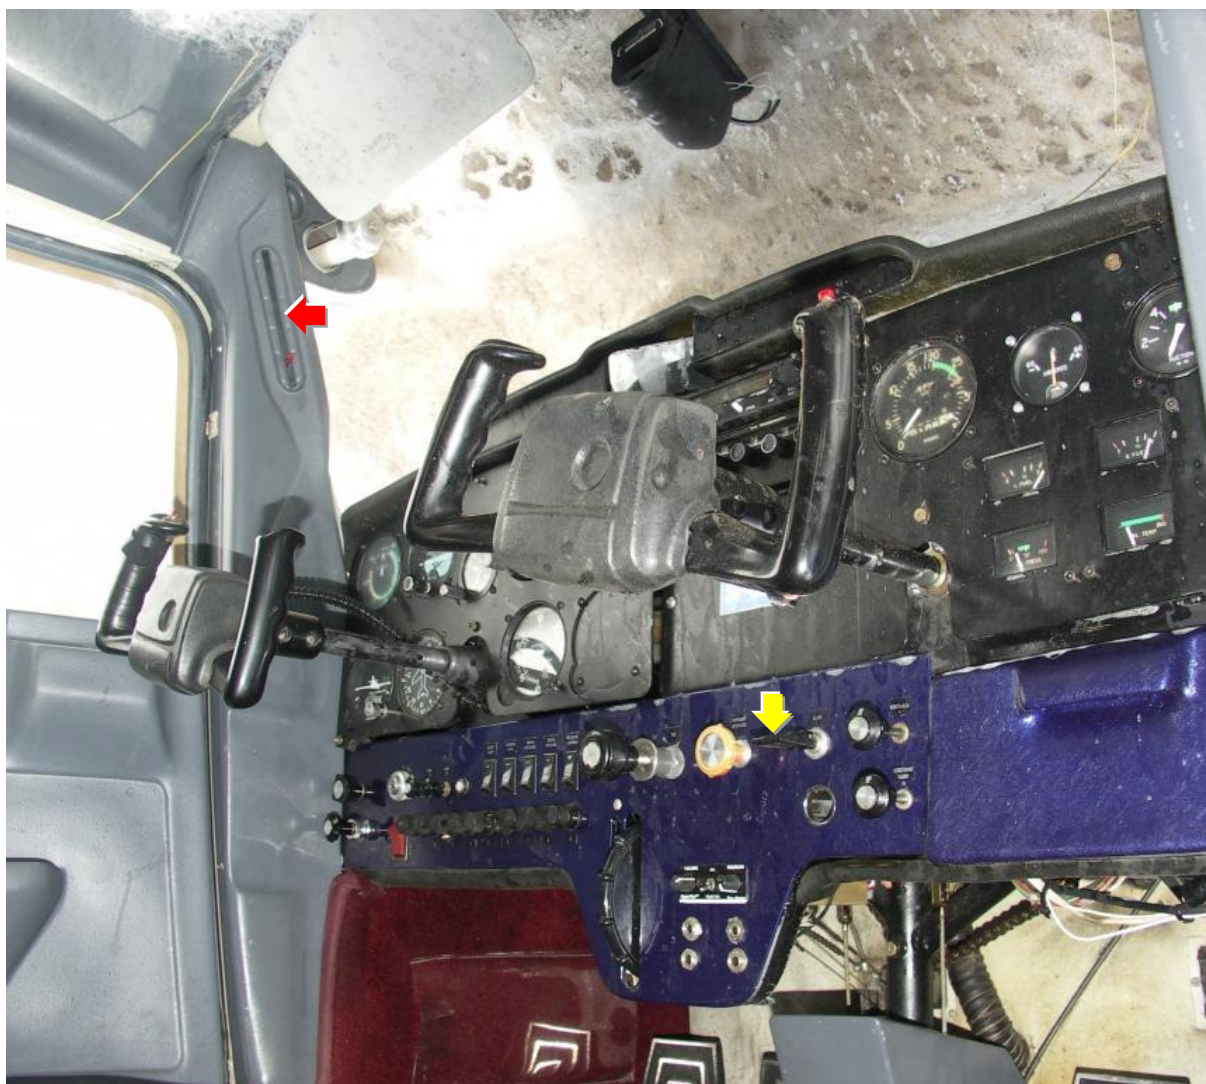
20 – Ogólny widok tablicy przyrządów i sterownic. Przełącznik sterowania klapami na pulpicie poziomym pod tablicą przyrządów oznaczony żółtą, a sygnalizator położenia klap na lewym słupku wiatrochronu - czerwoną strzałką.

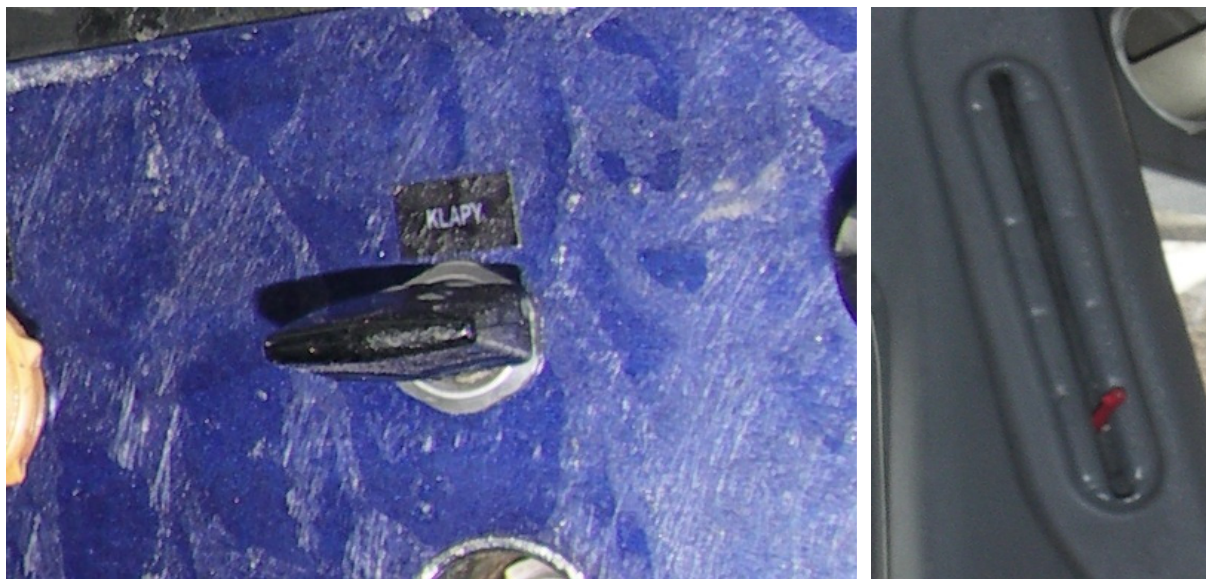
21 i 22 – Zbliżenie przełącznika sterowania klapami w pulpicie poziomym pod tablicą przyrządów [z lewej] i sygnalizatora położenia klap, umieszczonego na lewym słupku wiatrochronu [z prawej].
