**PAŃSTWOWA KOMISJA BADANIA WYPADKÓW LOTNICZYCH**

**RAPORT KOŃCOWY**

**samolot PIPER 6X PA-32-301FT, znak rozpoznawczy SP-NBC**

**22 lipca 2007 r., Weremień**

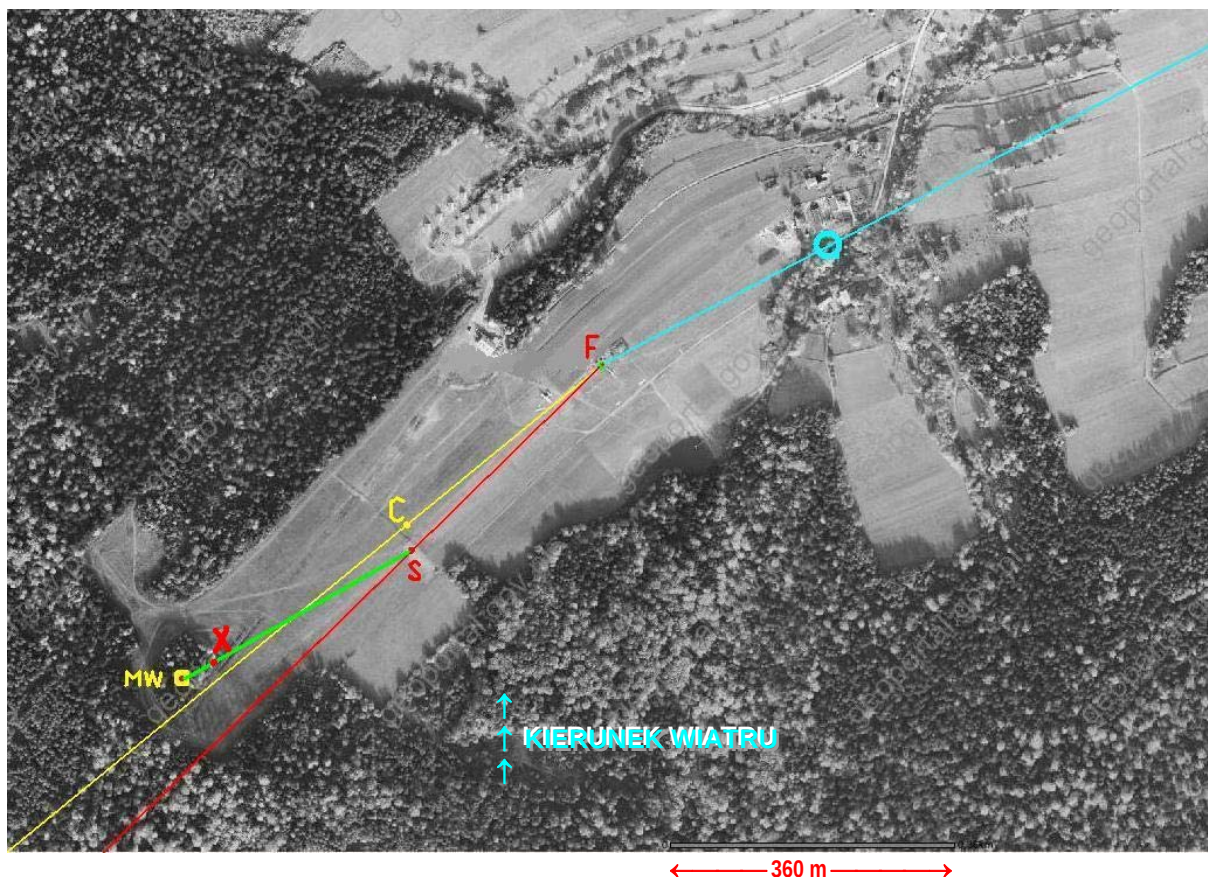
**Ryc. 1** Zobrazowanie usytuowania najważniejszych dla analizy wypadku punktów i linii na zdjęciu lotniczym lądowiska w Weremieniu i jego otoczenia: punkt *F* – miejsce, w którym znajdował się fotograf wykonujący zdjęcia [„kwadrat”]; punkt *C* – cień samolotu na ziemi w chwili wykonywania zdjęcia nr 3a/4 (Album Zdjęć); punkt *S* – rzut położenia samolotu w chwili wykonywania zdjęcia nr 3a/4; punkt *X* – miejsce pierwszego kontaktu samolotu z koronami drzew, punkt *MW* – miejsce wypadku. W dolnej części zdjęcia podziałka liniowa.

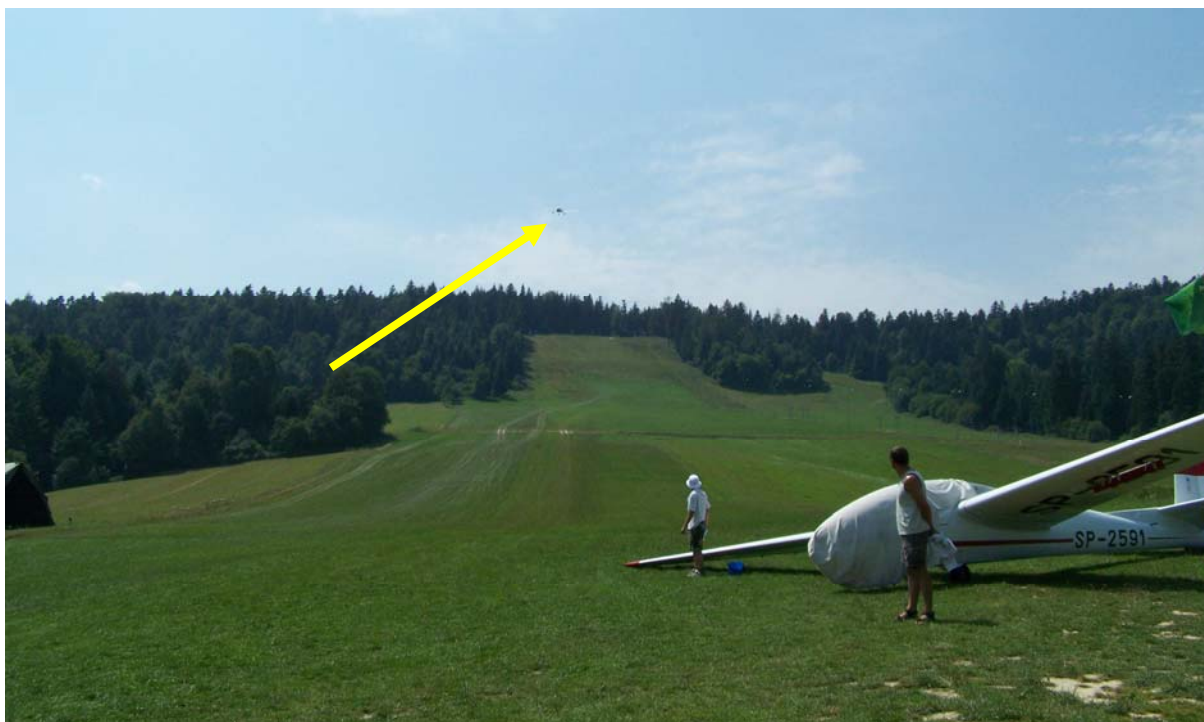
Fot. 2 Samolot po przelecieciu nad „kwadratem”.

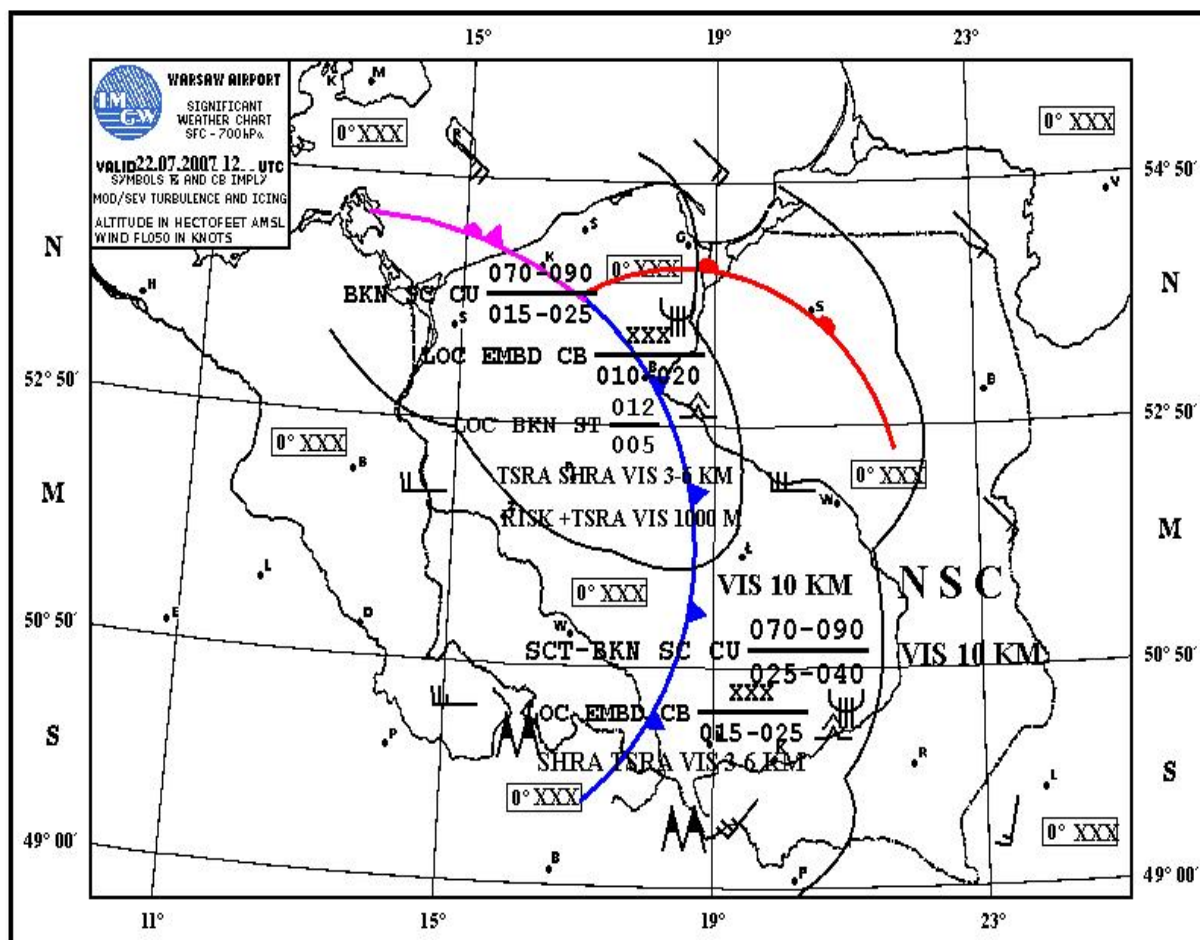
**Ryc. 3** Prognoza w formie graficznej mapy opracowana z ważnością na godzinę 12 UTC (14 LMT) przez Biuro Meteo Warszawa Okęcie przewidywała trudne warunki pogodowe w centralnej Polsce związane z podchodzącym frontem, natomiast w rejonie południowo-wschodniej Polski i Bieszczad nie wskazywała na żadne niebezpieczne zjawiska.

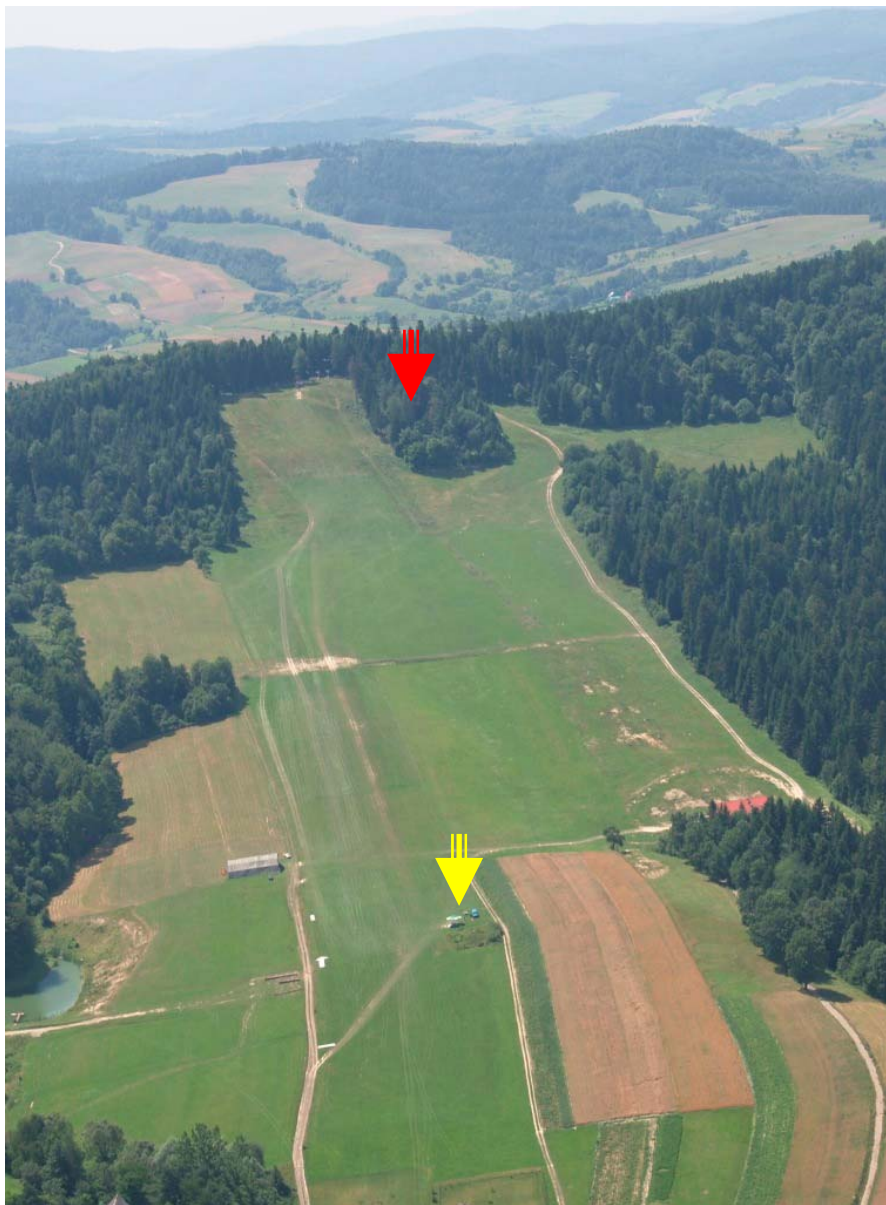
**Fot. 5** Lądowisko w Weremieniu na zdjęciu z powietrza, widziane z kierunku zbliżonego do kierunku przelotu samolotu SP-NBC (lecz z większej wysokości). Strzałką czerwoną zaznaczono miejsce wypadku, strzałką żółtą – „kwadrat” i miejsce, gdzie podczas wypadku znajdował się fotograf.

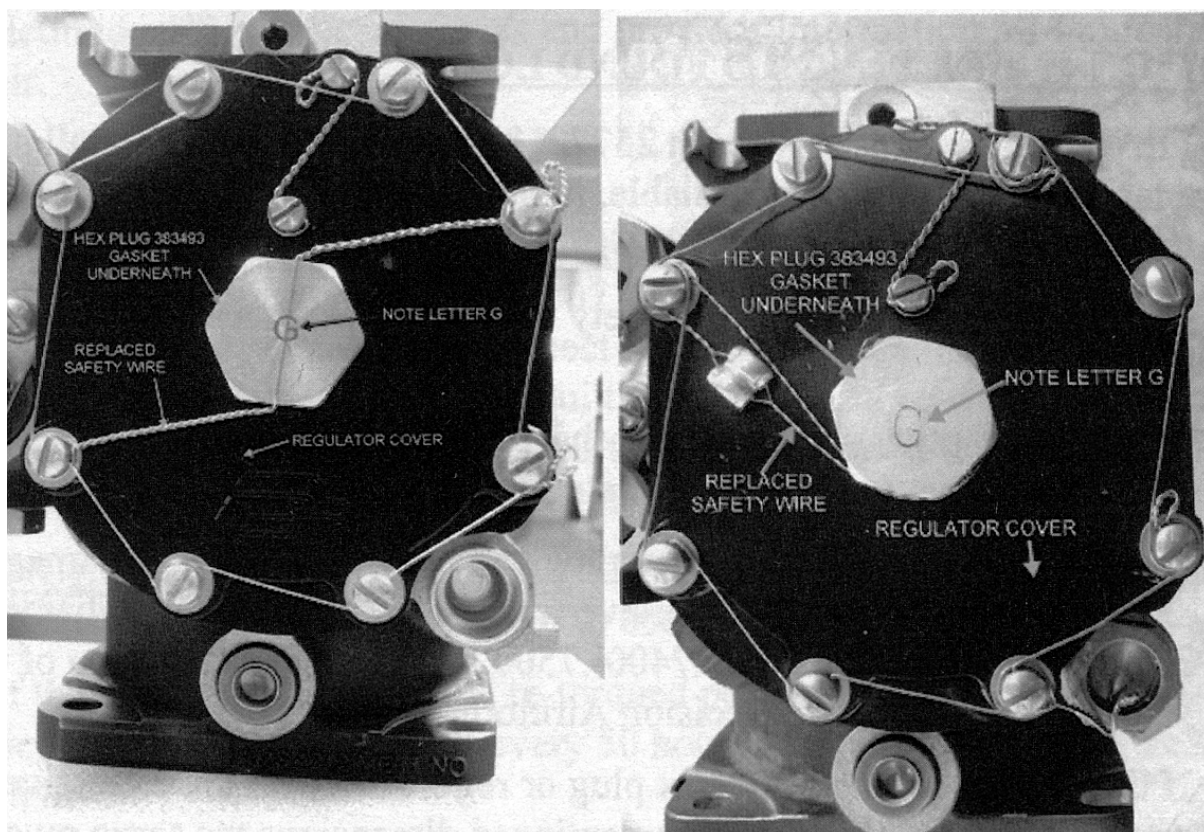
W biuletynie producenta agregatu, Mandatory Service Bulletin No PRS-107, rev. 4, zamieszczono zdjęcia dwóch wariantów prawidłowo zabezpieczonej zaślepki nr 383493. Poniżej pokazano zdjęcia obu tych wariantów i zdjęcie tego samego miejsca na silniku uczestniczącym w wypadku (zdjęcie to wykonano na miejscu wypadku, następnego dnia po wypadku). Porównując wariant zabezpieczania pokazany na prawym zdjęciu ze zdjęciem agregatu silnika uczestniczącego w wypadku, widać, że zaślepka nie wypadła z gniazda i jest prawidłowo zabezpieczona.

Zdjęcia przedstawiają dwa warianty prawidłowo zabezpieczonej zaślepki nr 383493 (wg Mandatory Service Bulletin No PRS-107, rev. 4).

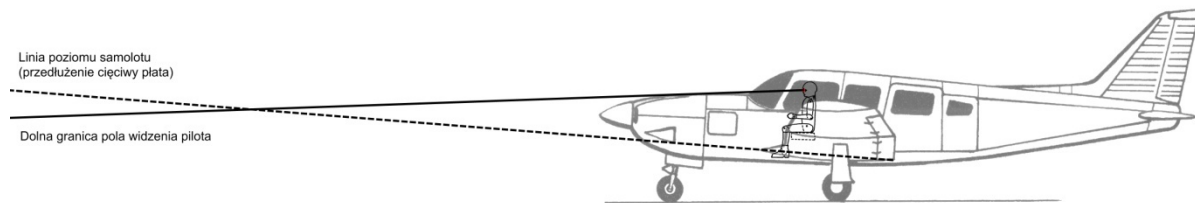
W celu określenia zakresu widoczności pionowej pilota z samolotu PIPER 6X PA-32-301FT przeprowadzono analizę w oparciu o dane geometryczne samolotu z uwzględnieniem jego charakterystyk aerodynamicznych. Do ww. analizy wykorzystano sylwetkę samolotu PIPER PA-32 Saratoga. Pozycja oczu pilota ustalona została poprzez naniesienie na rysunek samolotu zdjęcia samolotu z pilotem i zaznaczenie pozycji głowy. Ustalono dwie linie odniesienia – linia poziomu samolotu, będąca przedłużeniem cięciwy

płata, oraz dolna granica pola widzenia pilota, przechodząca od pozycji oczu pilota po obrysie samolotu.

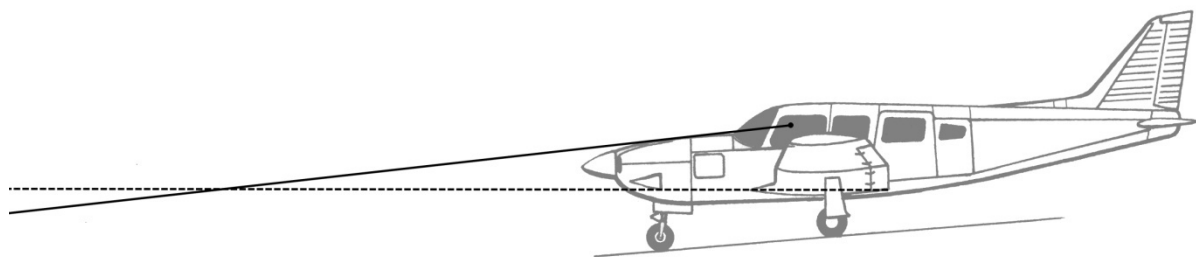
Zerowe pochylenie samolotu ustalone zostało poprzez obrócenie obrazu w taki sposób, aby linia poziomu samolotu pokrywała się z poziomem rysunku. W tej konfiguracji lotu widoczność pionowa samolotu pozwala na obserwacje pod pewnym kątem do dołu.

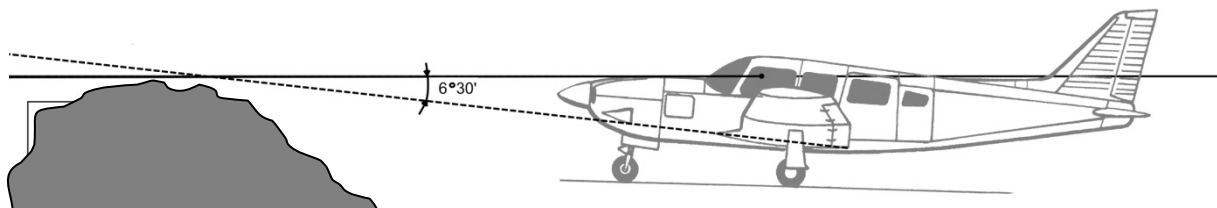
PKBWL w toku badania wypadku przyjęła hipotezę, że jedną z przyczyn wypadku mogło być niezauważenie przez pilota przeszkody w postaci wzniesienia. Taka sytuacja może nastąpić gdy kąt pochylenia jest wyższy niż pewna krytyczna wartość  $\alpha_k$ . Wartość krytyczna tego kąta zostaje ustalona poprzez obrócenie rysunku w taki sposób, aby dolna granica pola widzenia, ograniczona górnym obrysem maski silnika oraz górną płaszczyzną pokrywy tablicy przyrządów pokładowych w kabinie samolotu, pokrywała się z linią horyzontu. Z wykonanych szacowań wynika, że wartością krytyczną kąta  $\alpha_k$  jest  $6^\circ 30'$ . Dla każdej wartości kąta pochylenia większej od  $\alpha_k$  istnieje niebezpieczeństwo niezauważenia przeszkody terenowej przez pilota.

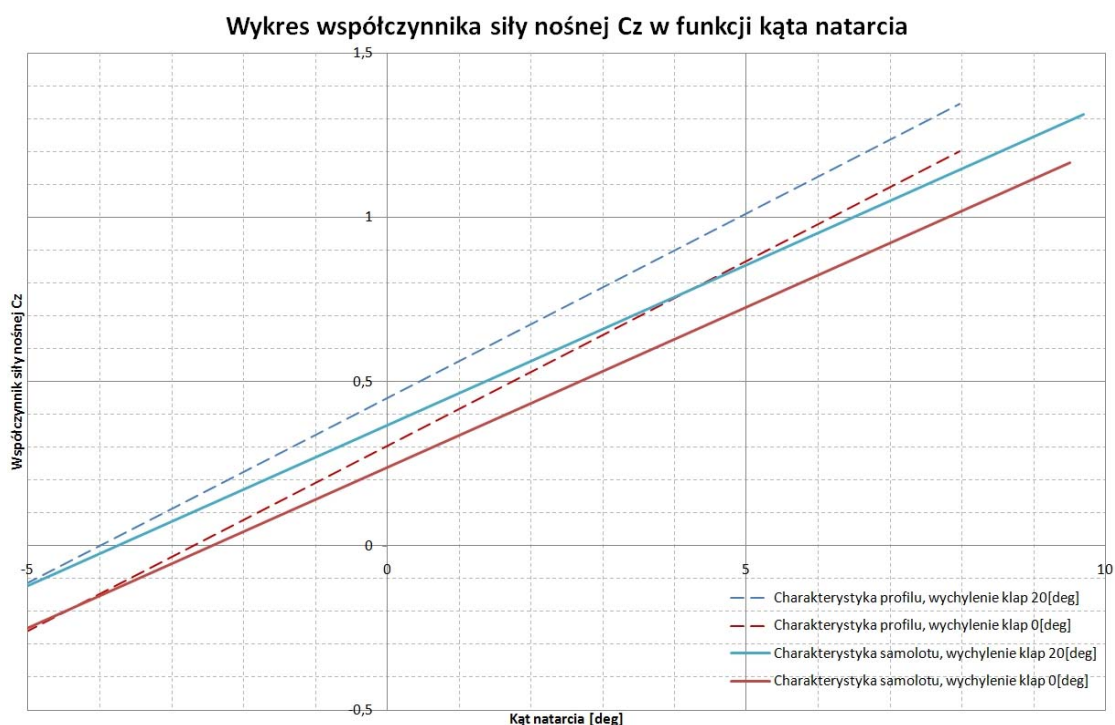
Wyniki obliczeń przedstawia wykres:

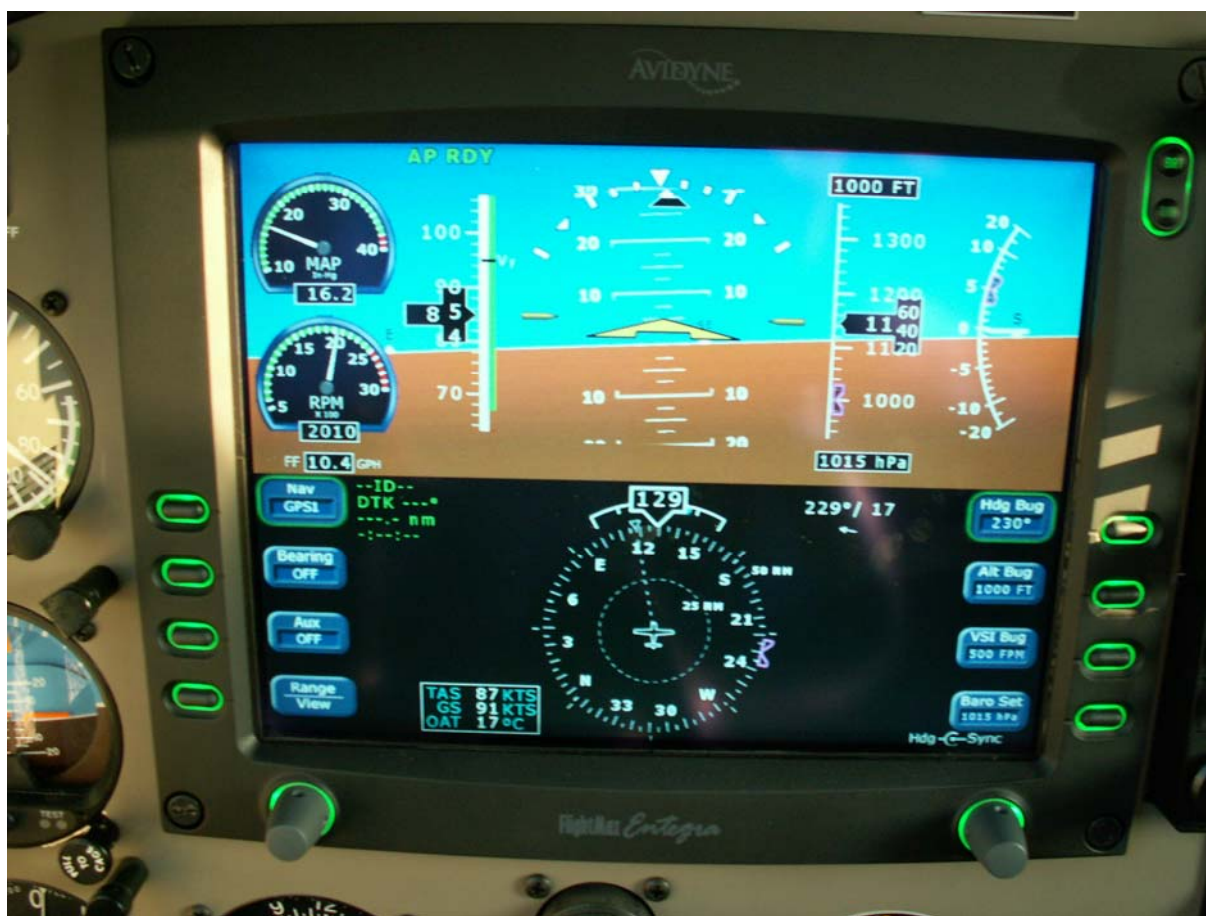
**Fot. 7** Widok panelu z parametrami lotu samolotu. Kąt osi samolotu od linii horyzontu ponad 5°, prędkość lotu 85 kt (157 km/h), ciśnienie 1015 hPa, temperatura powietrza 17 °C, kłapy w pozycji „małe”
