MINISTERSTWO INFRASTRUKTURY  
PAŃSTWOWA KOMISJA BADANIA WYPADKÓW LOTNICZYCH

## RAPORT KOŃCOWY

**Poważny incydent**  
**zdarzenie nr: 344/07**

**Równoczesne rozpoczęcie startów przez załogi samolotów  
Boeing 737 ( OM-NGF) i samolotu Boeing 767 (SP-LOA)  
na krzyżujących się drogach startowych.**

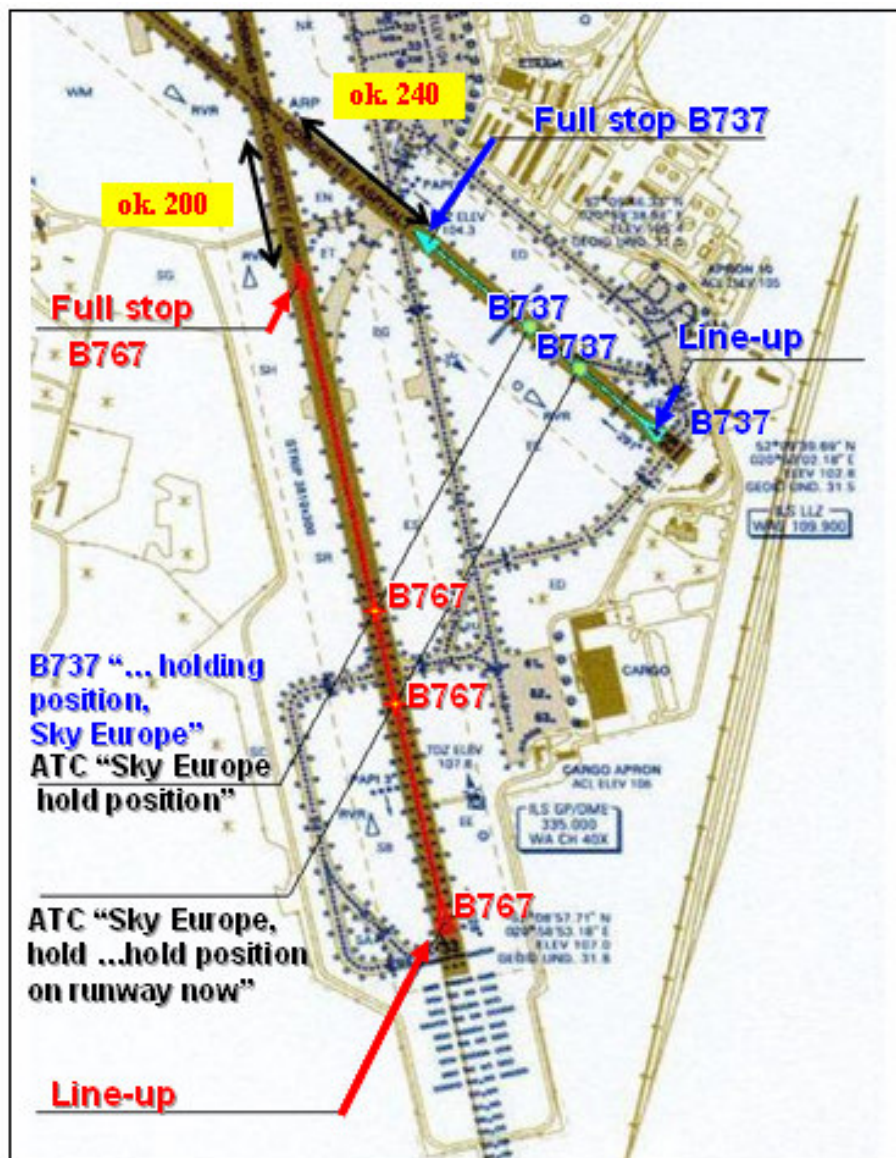
*up and wait runway 29, Relax 8 HS*". Załoga samolotu Boeing 767 otrzymała o godzinie 16.07.53 sekund zezwolenie od kontrolera na zajęcie DS 33 po lądowaniu samolotu Embraer 170. O godzinie 16.09.46 po zajęciu DS 33 załoga Boeinga 767 otrzymała informacje o kierunku i sile wiatru oraz zezwolenie na start. W trakcie powtarzania zezwolenia przez załogę Boeinga 767 zostaje nałożona inna nieczytelna transmisja. Oba samoloty niemal równocześnie rozpoczęły rozbieg do startu. W momencie, gdy Boeing 737 mijał drogę kołowania „N”, tj. ok.12 sekund od rozpoczęcia rozbiegu kontroler dwukrotnie zdecydowanie nakazał przerywać startu załodze Boeinga 737. Samolot została zatrzymany ok. 240 metrów przed skrzyżowaniem DS. Załoga samolotu Boeing 767 z własnej inicjatywy przerwała start i rozpoczęła ostre hamowanie zatrzymując samolot ok. 200 metrów przed skrzyżowaniem DS. W wyniku hamowania nastąpiło przegrzanie hamulców samolotu Boeing 767 i załoga musiała skołować na stanowisko postojowe w celu ich sprawdzenia i ostudzenia. Po około godzinnym postoju Boeing 767 odleciał do lotniska docelowego. Samolot Boeing 737 po zatrzymaniu i zawróceniu na początek DS 29, wystartował do lotniska docelowego.
