**ALBUM ILUSTRACJI**  
**z wypadku samolotów**  
**Zlin Z-526F, SP-CDF i Zlin Z-526AFS, SP-ELE**  
**01 września 2007 r., lotnisko Radom-Sadków**

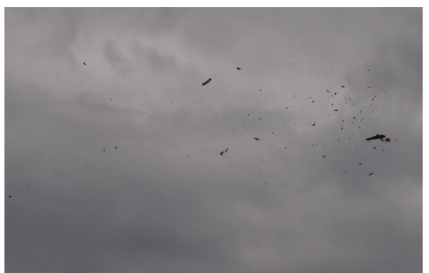
16e – Spadające szczątki SP-ELE i SP-CDF ze złamanym kadłubem

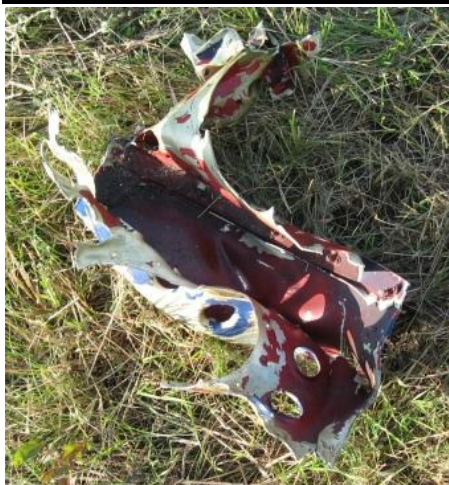
34 – Fragment struktury skrzydła.

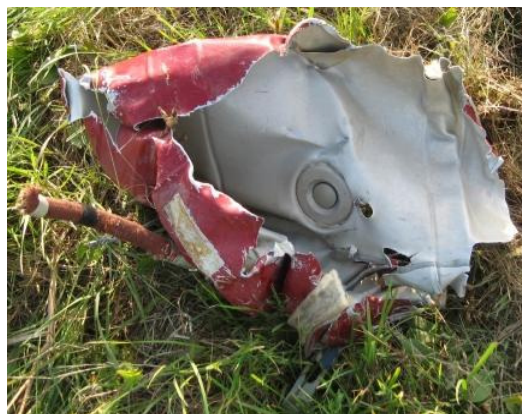
54 – Fragment struktury skrzydła SP-ELE z widocznym płaszczem zbiornika paliwa.
