**MINISTERSTWO INFRASTRUKTURY  
PAŃSTWOWA KOMISJA BADANIA WYPADKÓW LOTNICZYCH**

**RAPORT KOŃCOWY  
WYPADKU LOTNICZEGO**

**Zdarzenie nr: 400/07**

**Samolot Cessna 150 M, SP-KCP**

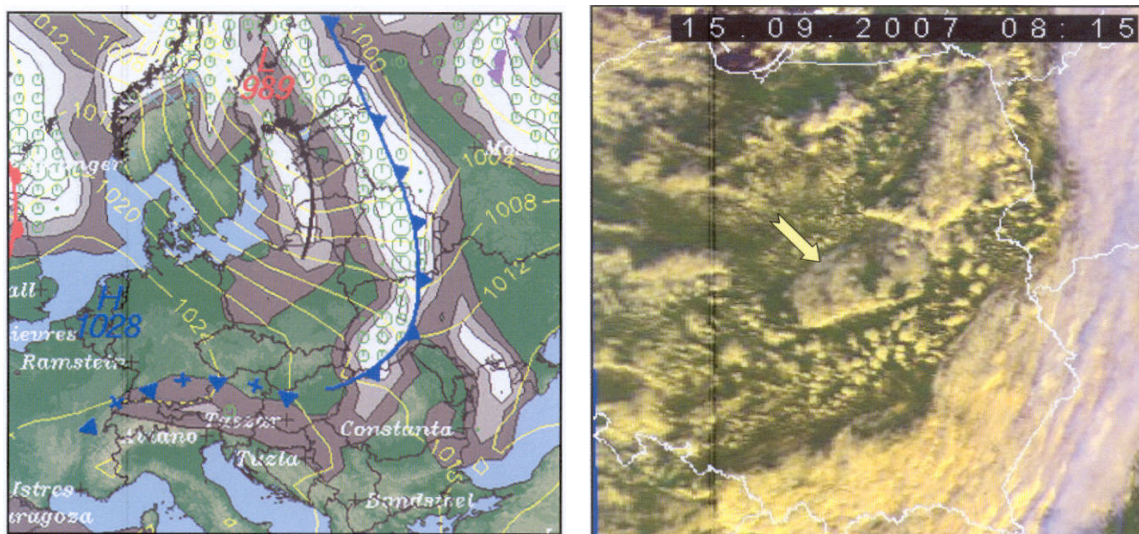
Przeprowadzono ponowną analizę synoptyczną sytuacji pogodowej w rejonie Mazowsza, które znajdowało się w obszarze po przejściu frontu chłodnego w nocy, przy silnym napływie chwiejnej i dość wilgotnej masy powietrza znad Bałtyku. Od godzin porannych rozwijały się umiarkowanie wypiętrzone chmury kłębiasto-warstwowe Sc i miejscami Cu med. Tworzące się systemy chmur miały kształt pasmowy, równoległy do przeważającego kierunku wiatru. Nie występowały opady. [Mapka poniżej z lewej].

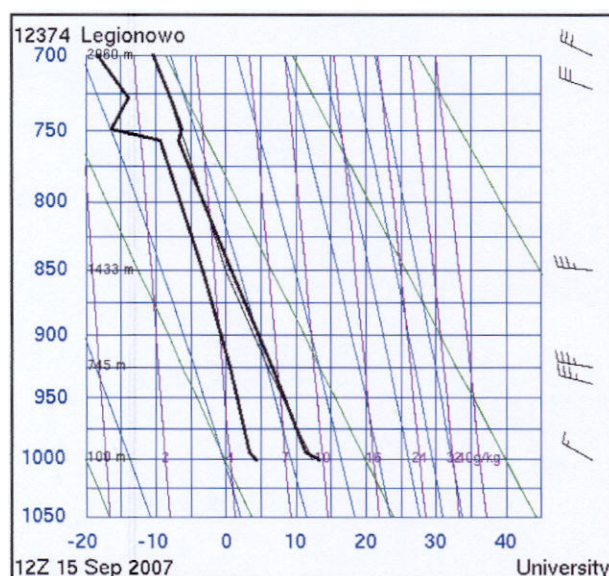
Następny pomiar o godzinie 14 wskazuje dalej na wyrównaną chwiejność warstwy granicznej i bardzo szybko narastający z wysokością silny zachodni wiatr od 8 do 17 m/s (61 km/h) w warstwie pod podstawą chmur i w chmurach.

Nieco zwiększył się deficyt punktu rosy, czyli masa powietrza była nieco suchsza, co należy łączyć ze zwiększoną turbulencją i wymieszaniem.

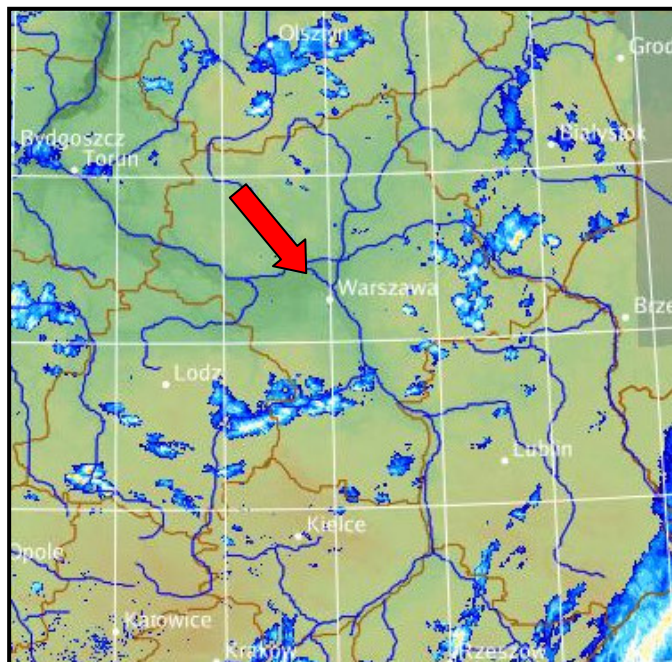
Rozpoznanie radiolokacyjne (odbiciowości na wysokości 1 km nad terenem) z godziny 07: 50 UTC (09: 50) pokazuje, że w rejonie Warszawy w czasie wypadku nie występowały istotniejsze, rozbudowane w pionie chmury kłębiaste, natomiast wyraźna linia chmur przebiegała od Białegostoku przez Siedlce po Radom.

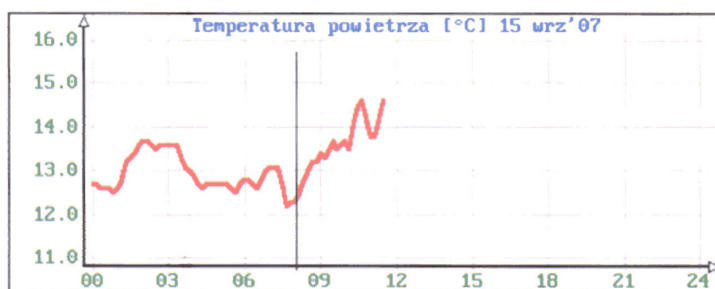
Przed wypadkiem temperatura wahała się od 12,5 do 13,5 stopnia, co wynikało z pojawiania się chmur kłębiastych.

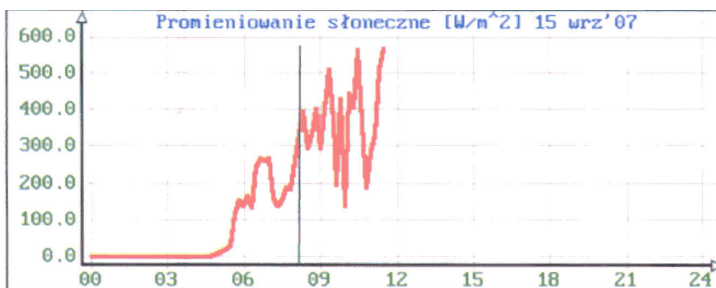
Jest to doskonale widoczne na wykresie bezpośredniego promieniowania słonecznego.

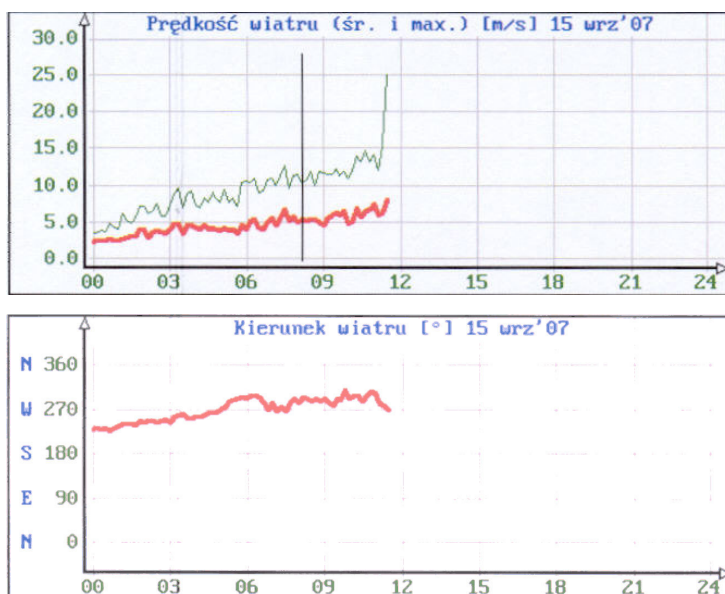
Prędkość wiatru – średnia i maksymalna – koreluje z przechodzącymi chmurami Cu, **maksimum prędkości utrzymywało się między 12 a 14 m/s, zaś prędkość średnia wynosiła 6-8 m/s.**

Kierunek wiatru cały czas utrzymywał się z zachodu

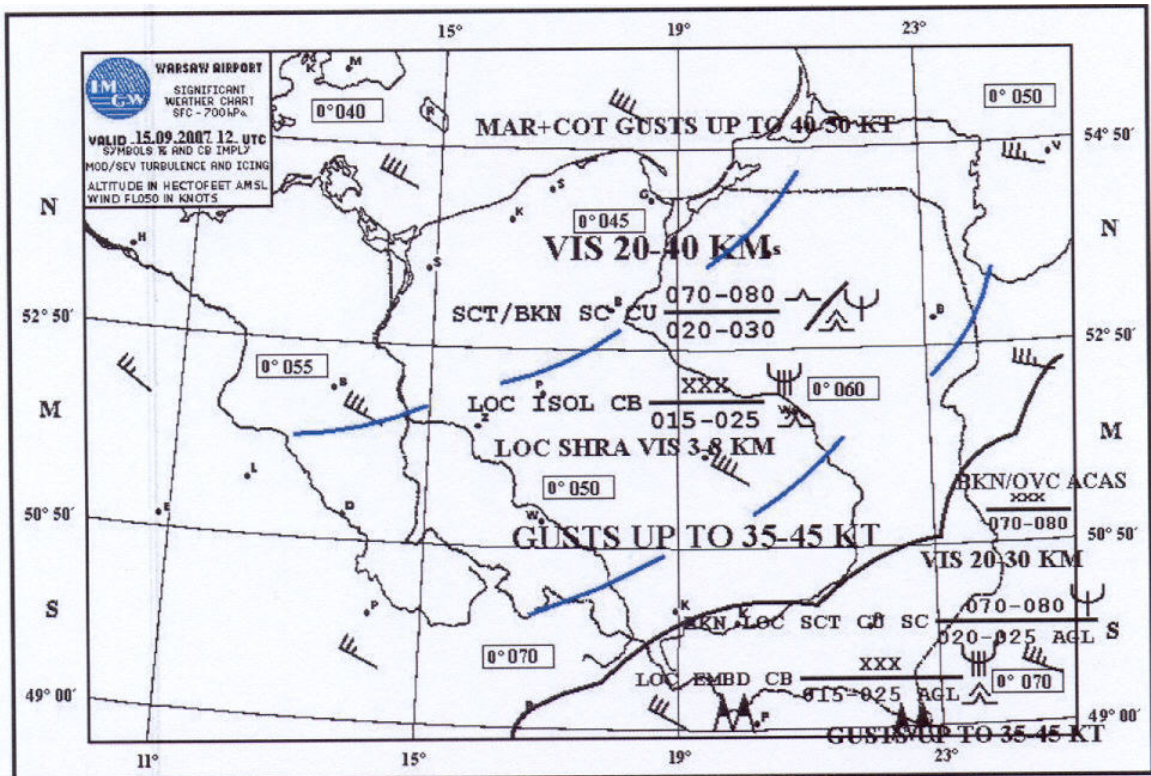
Warunki występujące w zakresie wysokości lotu (1200-1800 stóp AMSL) sprzyjały powstawaniu oblodzenia w układzie zasilania silnika (gaźnika) mimo dodatniej temperatury powietrza.
