**MINISTERSTWO INFRASTRUKTURY  
PAŃSTWOWA KOMISJA BADANIA WYPADKÓW LOTNICZYCH**

# **RAPORT KOŃCOWY**

**zdarzenie nr: 410/07**

**motolotnia Hazard 15; SP-MAXI**

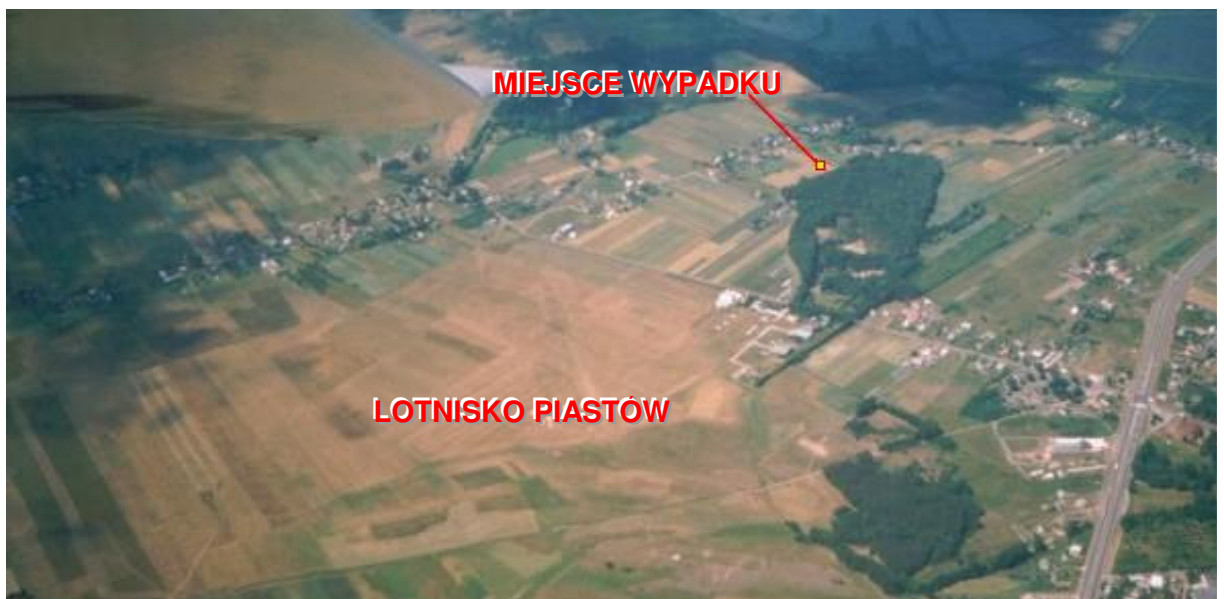
Zderzenie nastąpiło około 550 m na północ od północnej krawędzi lotniska Piastów (EPRP). Motolotnia SP-MWBL spadła na płaskie pole uprawne. Motolotnia SP-MAXI, po zderzeniu kontynuowała lot i wylądowała na lotnisku Piastów. W czasie zaistnienia wypadku w rejonie tego lotniska nie odbywały się loty innych statków powietrznych.

Miejsce wypadku zaznaczone na zdjęciu lotniczym lotniska Radom-Piastów i jego okolicy.
