**PAŃSTWOWA KOMISJA BADANIA WYPADKÓW LOTNICZYCH**

**RAPORT KOŃCOWY**

**zdarzenie nr: 523/07**

**szybowiec SZD-9 bis 1E Bocian, znak rozpoznawczy SP-2753**

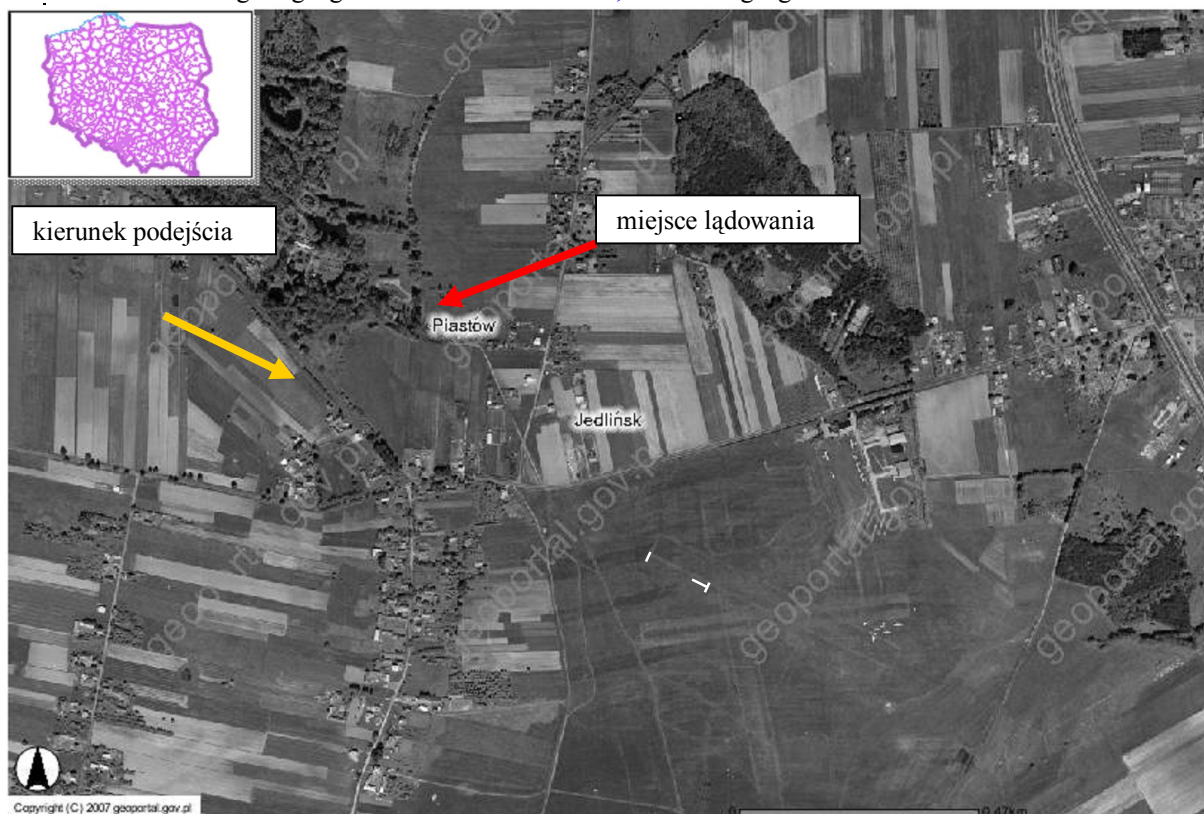
Szybowiec wylądował na niewielkim trójkątnym fragmencie łąki ograniczonym z jednej strony drogą polną z głębokim rowem (bok prostopadły do kierunku nalogu – początek pola, z prawej strony wysokimi drzewami i stawem, z lewej strony niskimi gęstymi drzewami i niskim budynkiem gospodarczym. Uczeń-pilot przyziemiła szybowiec zaraz za drogą i celowo położyła lewe skrzydło w celu wykonania „cyrkla” aby ominąć staw.

Fot. 4 Zdjęcie rejonu lądowania (źródło: [mapy.geoportal.gov.pl](http://mapy.geoportal.gov.pl))
