**MINISTERSTWO INFRASTRUKTURY  
PAŃSTWOWA KOMISJA BADANIA WYPADKÓW LOTNICZYCH**

# **RAPORT KOŃCOWY**

**zdarzenie nr: 471/08**

**Szybowiec SZD 50-3 PUCHACZ, SP-3357**

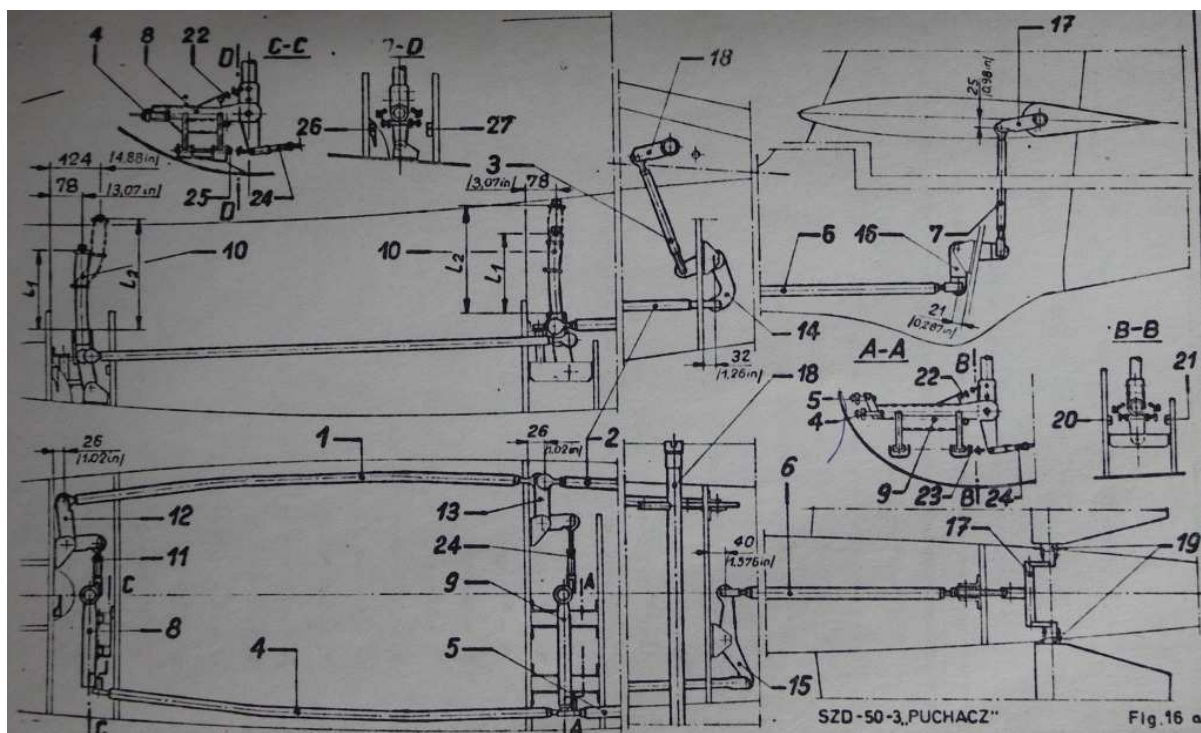
Analiza uszkodzenia steru wysokości.

Wskutek nie utrzymania drążka sterowego w czasie ślizgu na ogon w położeniu około „neutrum” lub do siebie doszło do gwałtownego wychylenia steru wysokości w górę poza zakres normalnych wychyleń. Spowodowało to zarówno uszkodzenie ścianki dźwigara statecznika pionowego przez dźwignię kątową (16) jak i zerwanie końcówki popychacza (6) wskutek przekroczenia dopuszczalnego poziomu naprężeń, będącego wynikiem gwałtownego zadziałania siły od steru wysokości.
