**PAŃSTWOWA KOMISJA BADANIA WYPADKÓW LOTNICZYCH**

**RAPORT KOŃCOWY**

**zdarzenie nr: 503/08**

**szybowiec SZD-51-1 Junior, znak rozpoznawczy SP-3464**

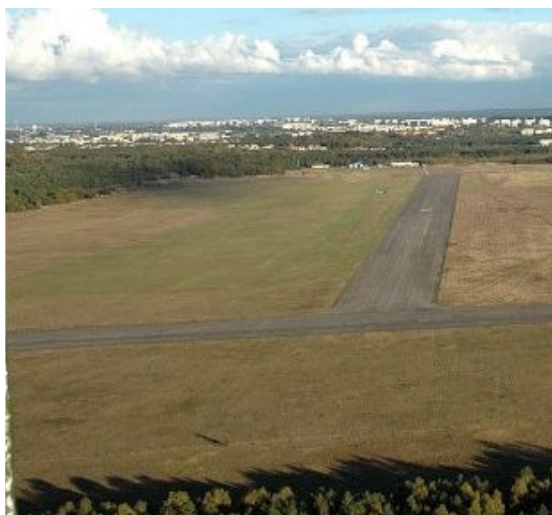
**Zdjęcie lotnicze lotniska w Toruniu z kierunku zbliżonego do kierunku podejścia szybowca SP-3464.**

Sytuacja wypadku na zdjęciu lotniczym lotniska w Toruniu. Wymiary w metrach. U dołu zdjęcia podziałka liniowa.

Szybowiec lecąc z dużą prędkością zaczepił prawym skrzydłem o ziemię w odległości około 20 m przed kwadratem i około 15 m z lewej jego strony. W wyniku tego oderwany został około 20 cm kawałek końcówki prawego skrzydła oraz uszkodzeniu uległa struktura skrzydła. Oderwany fragment końcówki rozpadł się na mniejsze elementy z których część uderzyła w osobę przybywającą w kwadracie.
